船舶事故調査報告書

令和4年6月22日

運輸安全委員会（海事専門部会）議決

事故種類	衝突（護岸）
発生日時	令和4年1月29日 04時20分ごろ
発生場所	京浜港川崎第1区（川崎港浮島2期廃棄物埋立護岸） 東京湾アクアライン川崎浮島換気所灯から真方位139°670m 付近 （概位 北緯35°30.8′ 東経139°48.0′）
事故の概要	遊漁船 ^{スティンガー} Stingerは、南南西進中、護岸に衝突した。 Stinger は、釣り客3人及び船長が負傷し、船首部の破損等を生じた。
事故調査の経過	令和4年2月2日、本事故の調査を担当する主管調査官（横浜事務所）ほか1人の地方事故調査官を指名した。 原因関係者から意見聴取を行った。
事実情報 船種船名、総トン数 船舶番号、船舶所有者等 L×B×D、船質 機関、出力、進水等	遊漁船 Stinger、1.3トン 230-56008東京、個人所有 6.14m (Lr) × 2.25m × 1.09m、FRP ガソリン機関、73.6kW、平成30年4月
乗組員等に関する情報	船長 49歳 二級小型船舶操縦士・特殊小型船舶操縦士・特定 免許登録日 平成16年5月11日 免許証交付日 平成31年4月5日 （令和6年5月10日まで有効）
死傷者等	重傷 2人（釣り客A及び船長）、負傷 2人（釣り客B及び釣り客C）
損傷	船首部に破損及び亀裂、操縦席の脱落等
気象・海象	気象：天気 晴れ、風向 北北東、風力 3、視界 良好 海象：波高 約0.3～0.4m、潮汐 高潮時 月出時刻：03時49分ごろ（月齢25.9）
事故の経過	本船は、船長が1人で乗り組み、釣り客3人を乗せ、令和4年1月29日02時20分ごろ東京都江東区所在のマリーナ（以下「本件マリーナ」という。）を出港し、03時00分ごろ東京国際空港D滑走路の東端付近で漂泊して同滑走路南東側の護岸沿いに遊漁を行い、04時00分ごろ次の釣り場に向けて移動を開始した。（写真1参

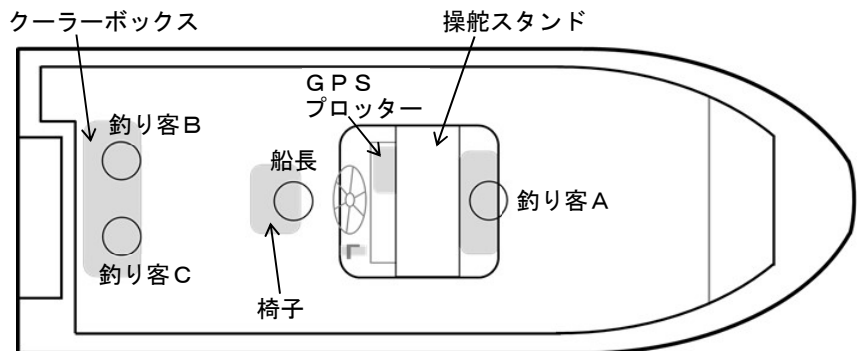
図1 乗船者の配置

本船は、船長が操舵スタンド船尾側の椅子に腰を掛けて手動操舵で操船に当たり、操舵スタンド船首側に設けられた座席に釣り客1人（以下「釣り客A」という。）が、船尾部に置いたクーラーボックスに釣り客2人（以下「釣り客B」及び「釣り客C」という。）がそれぞれ腰を掛けていた。（図1参照）

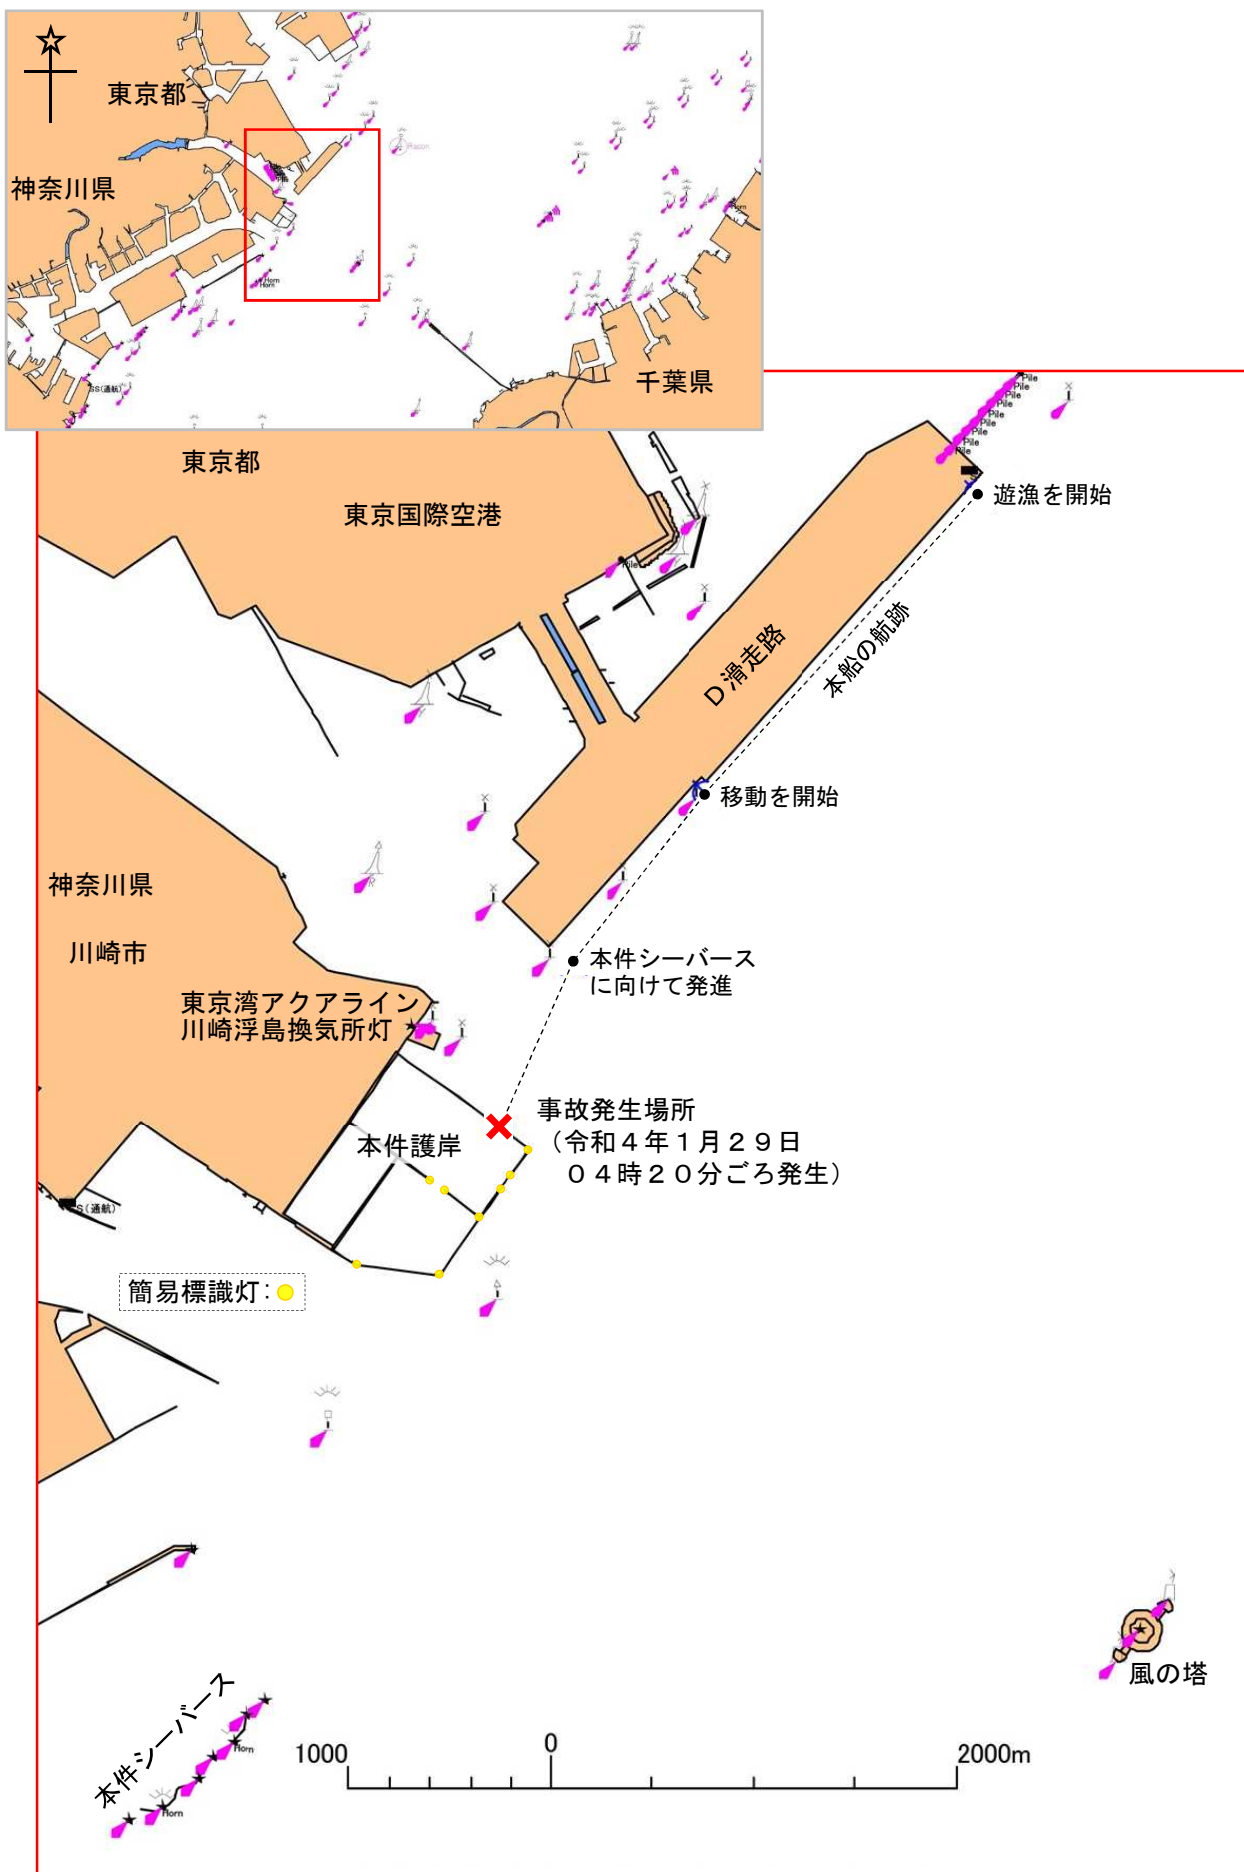
付図1 事故発生経過概略図

船長は、本件シーバースの作業灯などの明かりを見ながら航行し、D滑走路南方の川崎港浮島2期廃棄物埋立護岸（以下「本件護岸」という。）が暗くて見えなかったものの、本件護岸の東側を通過するつもりで進路をとり、徐々に加速して約15ノットの対地速力で航行していたところ、04時20分ごろ本船が本件護岸に衝突した。

<p>本船は、帰航途中に僚船及び本件マリーナの船舶と会合し、船長及び釣り客3人が本件マリーナの船舶に移乗し、本船が僚船にえい航されて、それぞれ本件マリーナに帰港した。</p> <p>釣り客3人及び船長は、それぞれ救急車で都内の病院に搬送され、釣り客Aが下顎骨骨折、上顎歯槽骨骨折等と、釣り客Bが頸椎捻挫、腰椎捻挫等と、釣り客Cが左前腕挫創及び後頭部挫創と、船長が左腓骨近位端骨折及び右眼窩底骨折とそれぞれ診断された。</p> <p>(付図1 事故発生経過概略図 参照)</p>
<p>その他の事項</p>	<p>本船のGPSプロッターには、本件護岸が表示されていた。</p> <p>本件護岸には簡易標識灯(黄光、4秒1閃光、光達距離5.5km)が8基設置されており、船長は、同標識灯が設置されていることを知っていたが、本事故当時、本件シーバース等の背景の明かりに紛れて同標識灯に気付かなかった。</p> <p>船長は、次の釣り場として本件シーバース又は風の塔(川崎人工島)を予定しており、D滑走路の南端付近を発進した際、本件シーバースに向かう進路としたものの、D滑走路の護岸沿いでの釣果が思わしくなく、高潮時で潮の流れも止まっていたこともあって、どちらに向かうかを考えながら操船していた。</p> <p>船長は、本件護岸周辺の海域がふだんから航行している海域であったので、D滑走路の南端付近を発進した後、GPSプロッターによる船位や進行方向の確認を行わずに目視のみで航行してしまったと本事故後に思った。</p> <p>本事故当時、本船の乗船者は、全員救命胴衣を着用していた。</p> <p>本件護岸には、令和2年4月、夜間に南西進中のプレジャーボート(1.2トン)が衝突する事故が発生しており、この事故もGPSプロッターによる船位等の確認が行われていない事案であった。</p>
<p>分析</p> <p>乗組員等の関与 船体・機関等の関与 気象・海象等の関与 判明した事項の解析</p>	<p>あり なし なし</p> <p>本船は、京浜港川崎第1区において、暗くて本件護岸を視認し難い状況下、東京国際空港D滑走路の南端付近を本件シーバースに向けて発進した際、船長が、本件護岸の東側を通過しようとして目視のみで航行したことから、本件護岸に向かって南南西進していることに気付かず、本件護岸に衝突したものと考えられる。</p> <p>船長は、どの釣り場に向かうかを考えていたこと及び本件護岸周辺の海域がふだんから航行している海域であったことから、GPSプロッターによる船位及び進行方向の確認を行わず、目視のみで航行したものと考えられる。</p>

<p>視認し難い状況下、東京国際空港D滑走路の南端付近を本件シーバーズに向けて発進した際、船長が、本件護岸の東側を通過しようと目視のみで航行したため、本件護岸に向かって南南西進していることに気付かず、本件護岸に衝突したものと考えられる。</p>
<p>再発防止策</p>	<p>今後の同種事故等の再発防止に役立つ事項として、次のことが考えられる。</p> <ul style="list-style-type: none"> ・ 船長は、夜間に航行する場合、操船に集中し、ふだんから航行している海域であっても、目視だけでなく、GPSプロッター等を活用して船位や進行方向、構造物等の位置、形状等を確認した上で、十分に距離を隔てて航行すること。
