船舶事故調査報告書

令和4年7月6日

運輸安全委員会（海事専門部会）議決

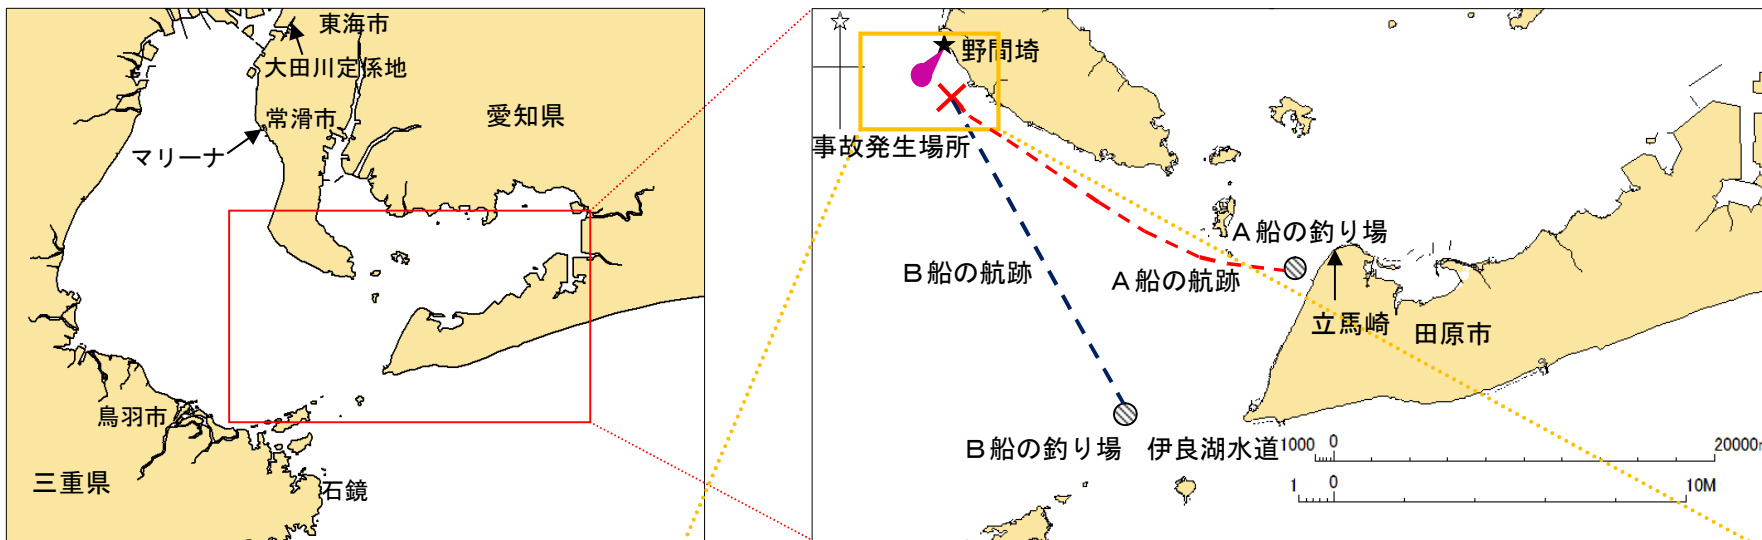
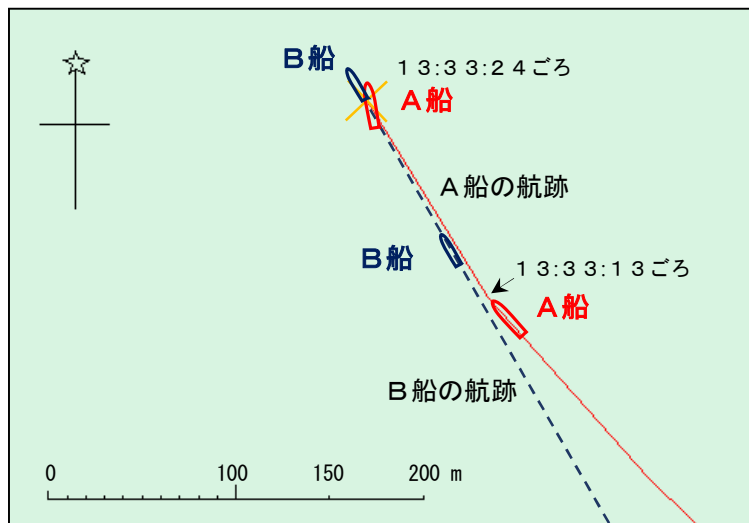
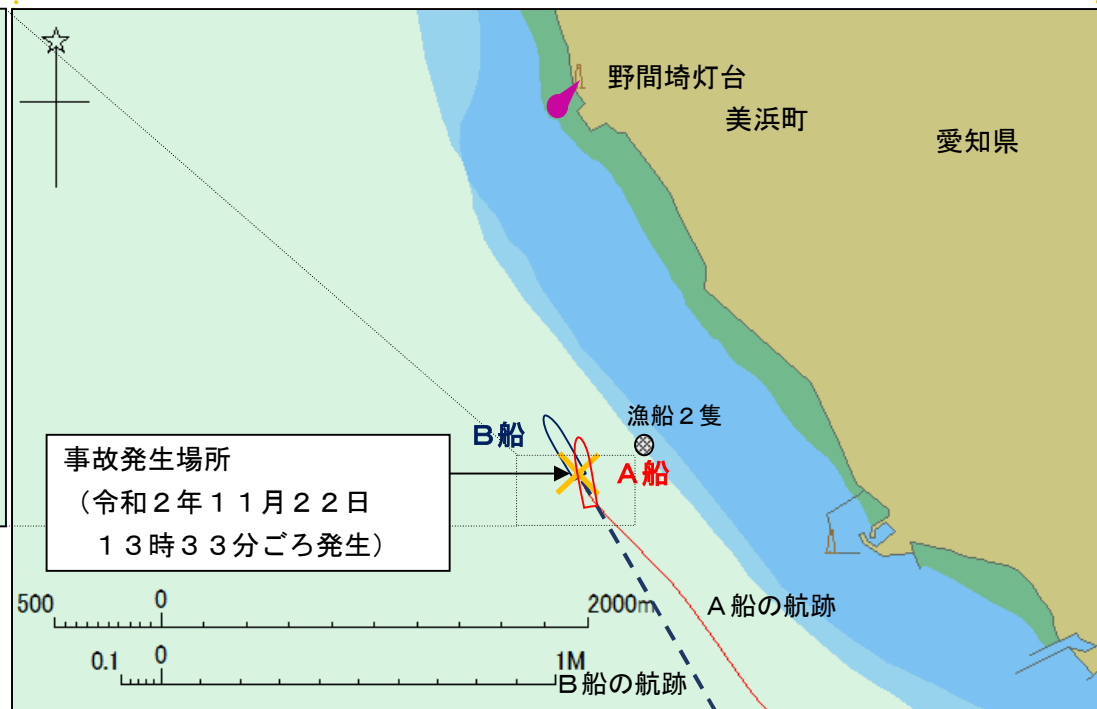
付図1 事故発生経過概略図

<p>分析</p> <p>乗組員等の関与</p> <p>船体・機関等の関与</p> <p>気象・海象等の関与</p> <p>判明した事項の解析</p>	<p>A あり、B あり</p> <p>A なし、B なし</p> <p>A なし、B なし</p> <p>A船は、野間埼南方沖を北北西進中、船長Aが、右舷船首方に認めた錨泊中の漁船2隻に注目して航行を続けたことから、A船よりも遅</p>

<p>い速力で前路を同航していたB船に気付かず、B船を至近に認めてとっさに右舵を取ったものの、B船と衝突したものと考えられる。</p> <p>船長Aは、以前、錨泊中の漁船2隻がいる場所でのり養殖施設の所有者から釣りをしないように注意されたことから、同漁船も同様に注意されると思って同漁船に注目し、また、同漁船を注目していて無意識に同漁船に近づく方向に約10°右転して航行したものと考えられる。</p> <p>B船は、野間埼南方沖を北北西進中、船長Bが、右舷船尾方から接近しているA船を認め、A船がこのままの針路で航行すればB船の左舷方を追い越すと思い、様子を見ながら針路及び速力を保持して航行を続けたことから、A船が針路を右に変えてB船の船尾部正面に向かってくることに気付いたものの、どうすることもできず、A船と衝突したものと考えられる。</p> <p>船長Bは、A船が避航船でB船が保持船であり、A船がB船の左舷方を無難に通過するように見えたことから、A船がこのままの針路で航行すればB船の左舷方を追い越すと思い、様子を見ながら針路及び速力を保持して航行したものと考えられる。</p>
<p>原因</p>	<p>本事故は、野間埼南方沖において、A船及びB船が共に北北西進中、船長Aが、右舷船首方で錨泊中の漁船2隻に注目して航行を続け、また、船長Bが、A船がこのままの針路で航行すればB船の左舷方を追い越すと思い、A船の様子を見ながら針路及び速力を保持して航行を続けたため、両船が衝突したものと考えられる。</p>
<p>再発防止策</p>	<p>今後の同種事故等の再発防止に役立つ事項として、次のことが考えられる。</p> <ul style="list-style-type: none"> ・ 船長は、航行中、一定方向の船のみに意識を向けることなく、常時、周囲の適切な見張りを行うこと。 ・ 船長は、航行中、自船よりも速い速力で接近する追越し船を認め、同船が適切な避航動作をとっていない場合、有効な音響を発生する手段による注意喚起を行うとともに、早い時機に安全な方向に避航すること。 ・ 船長は、必要に応じて同乗者に対して見張りを依頼し、前方を航行する船舶の航走波にも気を付けるなど、あらゆる手段により見張りを徹底することが望ましい。

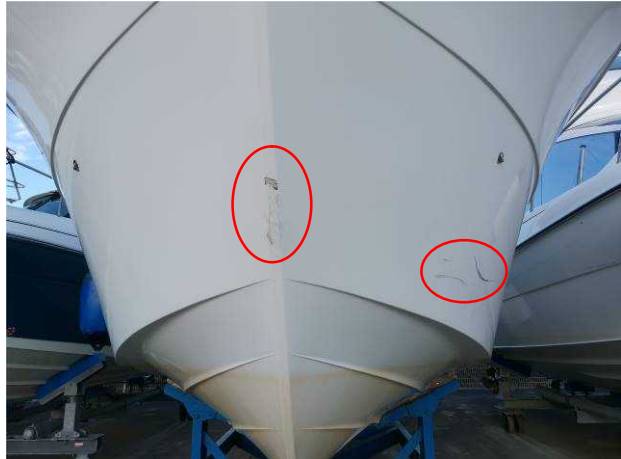
写真2 A船の損傷状況

B 軽傷 2人（船長B及び同乗者B）
損傷	A 左舷船首部外板に擦過傷 B 右舷船尾部トランサムに亀裂、クリートに損壊、船外機の油圧シリンドラに折損及びカバーに亀裂
気象・海象	気象：天気 晴れ、風向 北北西、風力 2、視界 良好 海象：波高 約0.2m、潮汐 下げ潮の初期
事故の経過	<p>A船は、船長Aが1人で乗り組み、船長Aの家族2人を乗せ、釣りの目的で、令和2年11月22日09時00分ごろ愛知県田原市立馬崎西南西方沖に向けて愛知県常滑市所在のマリーナを出発した。</p> <p>A船は、立馬崎西南西方沖の釣り場で釣りを行った後、12時40分ごろ野間埼西方沖を通過する予定で帰航を開始した。</p> <p>船長Aは、操舵室右舷側の操縦席の前に立ち、約25ノット（kn）の速力（対地速力、以下同じ。）で、手動操舵により野間埼南南東方沖を北北西進していた頃、右舷船首方に以前釣りをしていた場所で錨泊して釣りを行っている2隻の漁船を認めた。</p> <p>船長Aは、錨泊中の漁船2隻を見ていたところ、13時33分ごろ、B船が至近にいることに気付き、とっさに右舵を取ったものの、A船の左舷船首部とB船の船尾部とが衝突したことを認めた。</p> <p>船長Aは、A船がB船の右舷船尾部の上を乗り切った後、すぐに減速してB船に近づいて船長Bに声を掛け、B船の乗船者の安否を確認した。</p> <p>A船は、船長Bが118番に通報して来援した巡視艇の海上保安官により、B船と共に中部国際空港付近の棧橋で事情聴取を受けた後、係留場所であるマリーナに帰航した。</p> <p>B船は、船長Bが1人で乗り組み、船長Bの家族1人（以下「同乗者B」という。）及び知人2人を乗せ、釣りの目的で、05時10分ごろ三重県鳥羽市石鏡沖周辺の釣り場に向けて愛知県東海市大田川の定係地を出航した。</p> <p>B船は、伊良湖水道周辺付近の釣り場で釣りを行った後、12時50分ごろ定係地に向けて帰航を開始した。</p> <p>B船は、船長Bが操舵室右舷側の操縦席に右腰を掛けて左足で立って操縦し、同乗者Bが操縦席後方のクーラーボックスに座って後方を向いた姿勢で見張りを行い、野間埼南南東方沖を約20knの速力で北北西進した。</p> <p>同乗者Bは、右舷船尾方約150～200mのところに航行中のA船に気付いたが、A船の速力が速く、B船まで約100mの距離に接近したので、危険を感じて船長Bにそのことを知らせた。</p> <p>船長Bは、右舷船尾方約70mの距離に接近しているA船を認め、A船との接近状況を見ながら、A船がB船の右舷側又は左舷側のどちらを追い越すかを見極めようと動静に注意して航行を続けたところ、</p>
