# 船舶事故調査報告書

事故種類	操縦者行方不明																								
発生日時	不明（令和3年4月9日 03時05分ごろ～10時17分ごろの間）																								
発生場所	不明（高知県土佐市白ノ鼻 <sup>しら</sup> 東方沖4海里（M）付近～白ノ鼻南南東方沖10.6M付近の間）																								
事故の概要	漁船 <sup>めいおう</sup> 明旺丸は、無人の状態 <sup>めいおう</sup> で漂流しているところを発見され、操縦者が行方不明となった。																								
事故調査の経過	令和3年4月13日、本事故の調査を担当する主管調査官（神戸事務所）ほか1人の地方事故調査官を指名した。 原因関係者からの意見聴取は、本人が本事故で行方不明となっているため、行わなかった。																								
事実情報 船種船名、総トン数 船舶番号、船舶所有者等 L×B×D、船質 機関、出力、進水等	漁船 明旺丸、4.68トン KO3-18172（漁船登録番号）、個人所有 10.60m（Lr）×2.69m×0.75m、FRP ディーゼル機関、漁船法馬力数15、昭和52年5月19日																								
乗組員等に関する情報	操縦者 73歳 操縦免許 なし																								
死傷者等	行方不明 1人（操縦者）																								
損傷	なし																								
気象・海象	気象：天気 晴れ、視界 良好 本船発見場所南南東方沖約9.8Mに位置する土佐黒潮牧場12号施設灯における観測値は次のとおりであった。

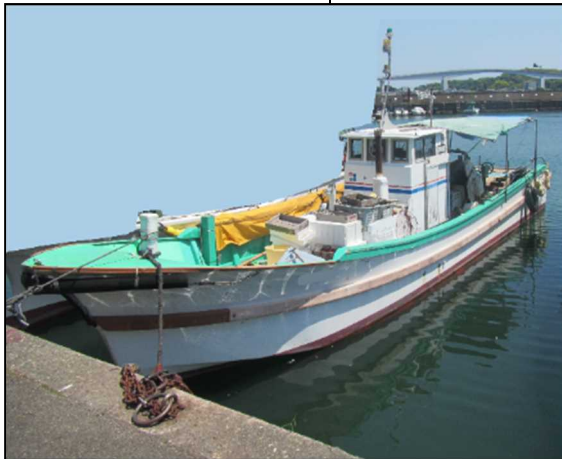
写真1 本船

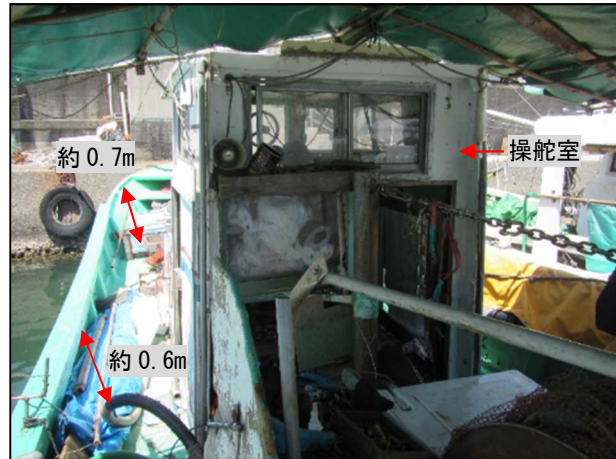
写真2 左舷側通路及び操舵室

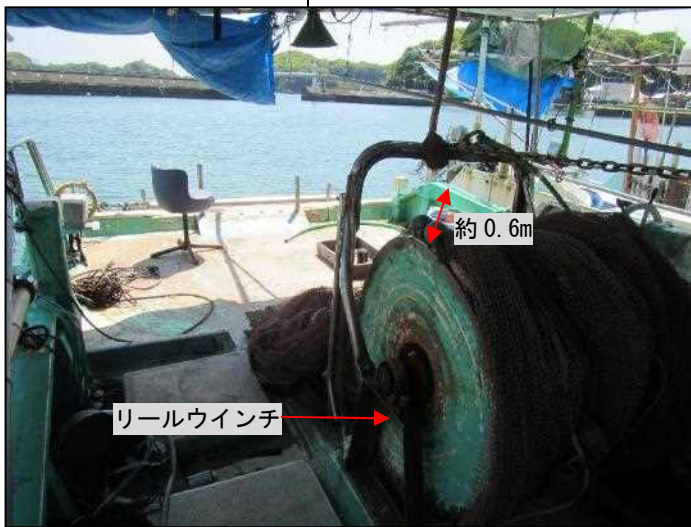
写真3 後部甲板

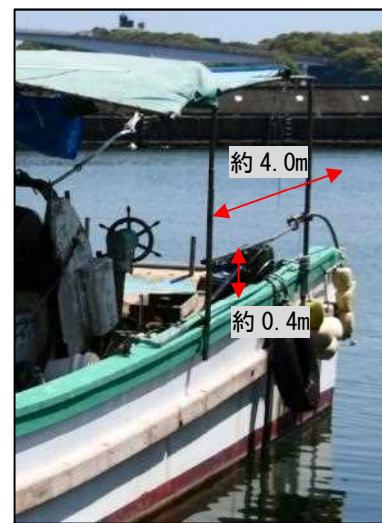
写真4 左舷船尾部の手すり

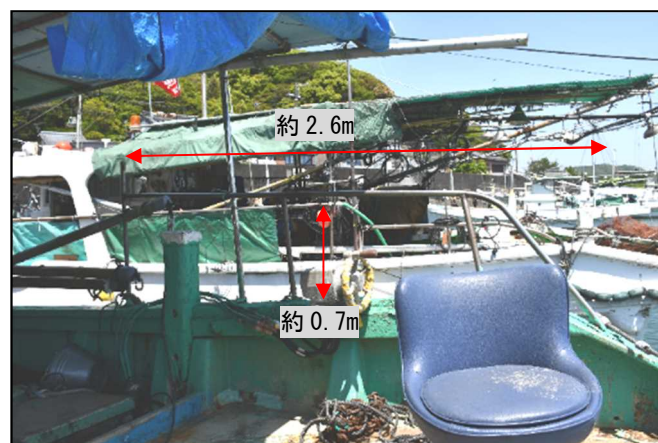
写真5 右舷船尾部の手すり

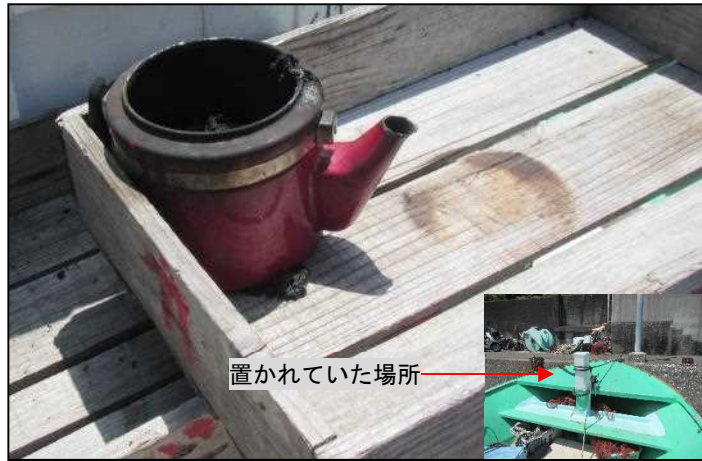
本船は、発見された際、船首甲板には燃えかすが入ったやかんが置かれ、引き綱及び袖網がリールウインチに巻き取られ、後部甲板上に置かれていた袋網には漁獲物が入った状態であり、船体には他船と衝突したような痕跡がなかった。（写真6参照）

写真6 船首甲板に置かれていたやかん
