## 船舶事故調査報告書

令和4年6月22日  
 運輸安全委員会（海事専門部会）議決  
 委員 佐藤 雄二（部会長）  
 委員 田村 兼吉  
 委員 岡本 満喜子

事故種類	乗揚														
発生日時	令和3年4月9日 15時00分ごろ～10日 15時10分ごろの間														
発生場所	高知県中土佐町矢田部崎の岩場 上ノ加江港防波堤灯台から真方位148° 1.52海里（M）付近 （概位 北緯33° 15.4′ 東経133° 15.8′）														
事故の概要	漁船喜代丸は、操業を終えて帰航中、岩場に乗り揚げた。 喜代丸は、操縦者が死亡し、船体に擦過傷等を生じた。														
事故調査の経過	令和3年4月13日、本事故の調査を担当する主管調査官（神戸事務所）ほか1人の地方事故調査官を指名した。 原因関係者からの意見聴取は、本人が死亡したため、行わなかった。														
<b>事実情報</b> 船種船名、総トン数 船舶番号、船舶所有者等 L×B×D、船質 機関、出力、進水等	漁船 喜代丸、0.1トン KO3-19678（漁船登録番号）、個人所有 3.33m（Lr）×1.30m×0.20m、FRP ガソリン機関（船外機）、30kW（動力漁船登録票による）、昭和60年5月18日														
乗組員等に関する情報	操縦者 88歳 一級小型船舶操縦士・特殊小型船舶操縦士・特定 免許登録日 昭和51年4月30日 令和3年3月28日をもって失効していた。														
死傷者等	死亡 1人（操縦者）														
損傷	船体に擦過傷等（全損）														
気象・海象  気象：天気 晴れ、視界 良好 本船発見場所北北西方約7.8Mに位置する須崎地域気象観測所における4月9日15時から10日16時までの気象観測値は、次のとおりであった。

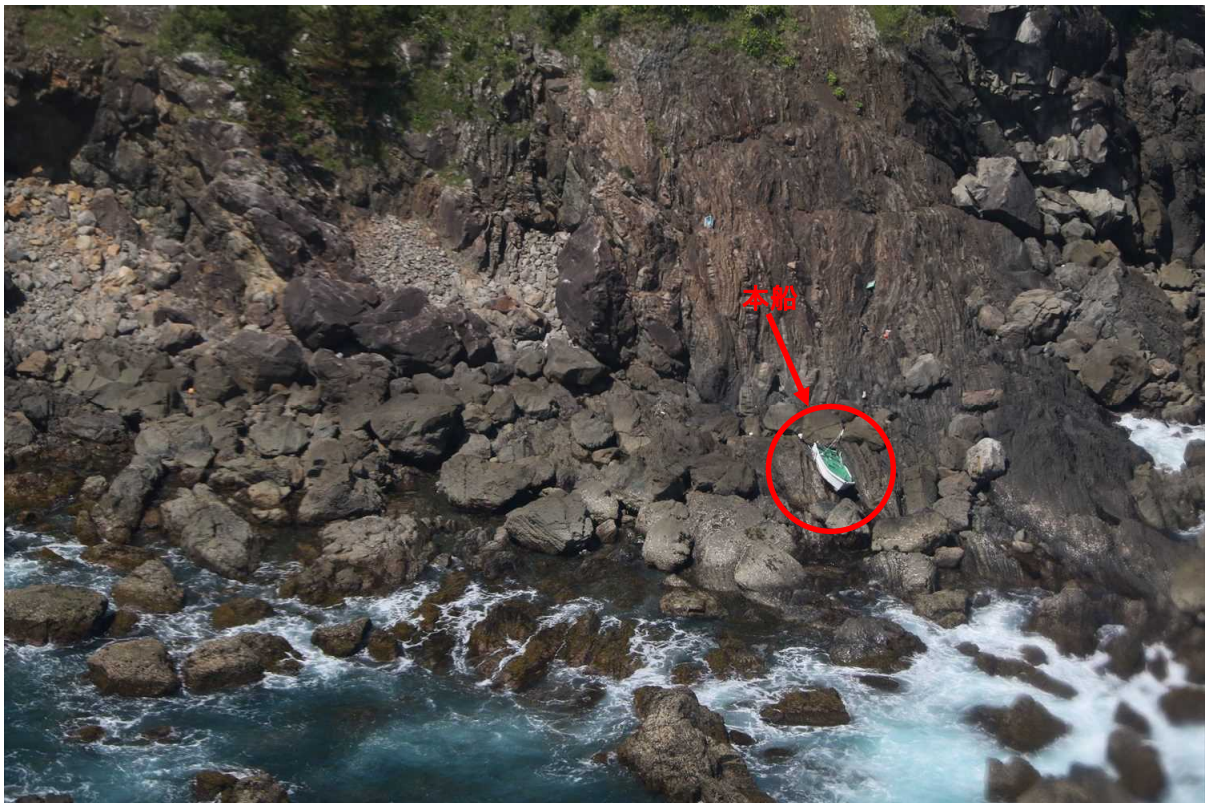
写真2 本船発見場所

<p>本件漁協の別の組合員は、ふだん投網を終えて帰港した後に網の手入れを行う操縦者の姿や、翌朝に本船が揚網のため再び出港するところを誰も見ていない事を、10日14時00分ごろ本件漁協関係者に伝えた。</p> <p>本件漁協関係者は、釣り筏<sup>いかだ</sup>へ客を送迎するために出航する漁船2隻に、それぞれ海岸などを確認しながら航行するように依頼していたところ、15時00分ごろ、矢田部埼沖に向かった漁船から、矢田部埼の岩場（以下「本件岩場」という。）に白っぽい船のようなものが見えたとの報告を受けた。</p> <p>本件漁協関係者は、漁船1隻に乗船して矢田部埼沖に向かい、15時10分ごろに本件岩場に漁船が乗り揚げていることを確認し、15時15分ごろに119番通報を行い、海上保安庁への通報を依頼した。</p> <p>海上保安庁等による捜索の結果、16時00分ごろ、本件岩場に乗り揚げていた漁船は本船であり、無人の状態であることが確認された。</p> <p>操縦者は、令和3年12月2日、本件岩場から北西方約0.7kmの山中で発見され、死亡が確認され、死因は不明であった。</p> <p>（付図1 事故発生場所概略図、写真1 いせえび刺し網漁の漁船、写真2 本船発見場所 参照）</p>
<p>その他の事項</p>	<p>本船のいせえび刺し網漁は、三枚網といわれる目の大きさが異なる三枚の網を重ね、上端に浮子<sup>あぼ</sup>、下端に沈子をつけた長さ約40m、高さ約1.5mの網を、水深約10m、底質が岩の岬の磯場などに投入するものであった。</p> <p>本件漁港を出港するいせえび刺し網漁は、14時に出港して投網を行った後、帰港し、翌日の早朝に揚網を行う取り決めとなっており、矢田部埼沖で投網する場合、出港から帰港までの所要時間は約40分であった。</p> <p>本件漁協組合員によると、矢田部埼の岬付近は、沖合に高い波<sup>はえ</sup>があり、その上をうねりが通ることで隆起した波が岬に当たり、折り返す際に高い波が発生する時があるとのことである。</p> <p>また、本件漁協関係者によると、本船の乾舷は目測で約40cmであり、本船発見の翌日である11日に、本船の漁場に残っていた刺し網を回収した際、本件発生場所付近の波高は、折り返しの波で50cm程度であった。</p> <p>操縦者は、ふだん胴長にオレンジ色の救命胴衣を着用しており、携帯電話は所持していなかった。また、体調不良などは訴えておらず、腰が曲がるなどしていたが、操業を行うに当たって支障はなかった。</p>
