船舶事故調査報告書

事故種類	乗揚
発生日時	令和3年8月6日 11時30分ごろ
発生場所	静岡県熱海市初島西側海岸付近 初島灯台から真方位288° 600m付近 (概位 北緯35° 02.4' 東経139° 10.0')
事故の概要	プレジャーボート ^{ラクエン} RAKUEN IIは、北進中、消波ブロックに乗り揚げた。 RAKUEN IIは、右舷船首部船底外板の破口等を生じた。
事故調査の経過	令和3年8月24日、本事故の調査を担当する主管調査官（横浜事務所）ほか1人の地方事故調査官を指名した。 原因関係者から意見聴取を行った。
事実情報 船種船名、総トン数 船舶番号、船舶所有者等 L×B×D、船質 機関、出力、進水等	プレジャーボート RAKUEN II、7.9トン 235-53019静岡、株式会社ジャパン・ペッツ・アンド・ペッツ・ホールディングス 11.12m (Lr) × 3.37m × 1.93m、FRP ディーゼル機関、330kW、平成29年2月
乗組員等に関する情報	船長 57歳 一級小型船舶操縦士・特殊小型船舶操縦士・特定 免許登録日 平成25年7月30日 免許証交付日 平成30年7月18日 (令和5年7月29日まで有効)
死傷者等	なし
損傷	右舷船首部船底外板に破口、プロペラに曲損
気象・海象	気象：天気 晴れ、風向 北東、風速 約2m/s、気温 約30℃、 視界 良好 海象：波高 約0.8m、潮汐 上げ潮の初期、潮高 約125cm (大島町岡田)
事故の経過	本船は、船長が1人で乗り組み、釣りの目的で、令和3年8月6日06時00分ごろ、静岡県伊東市所在のマリーナ（以下「本件マリーナ」という。）を出港し、東京都利島村利島の北西方沖約4海里（M）にある ^{うどねだ} 鵜渡根出シに到着後、漂泊して釣りをを行った。 船長は、10時00分ごろに釣りをやめ、本件マリーナに帰港する

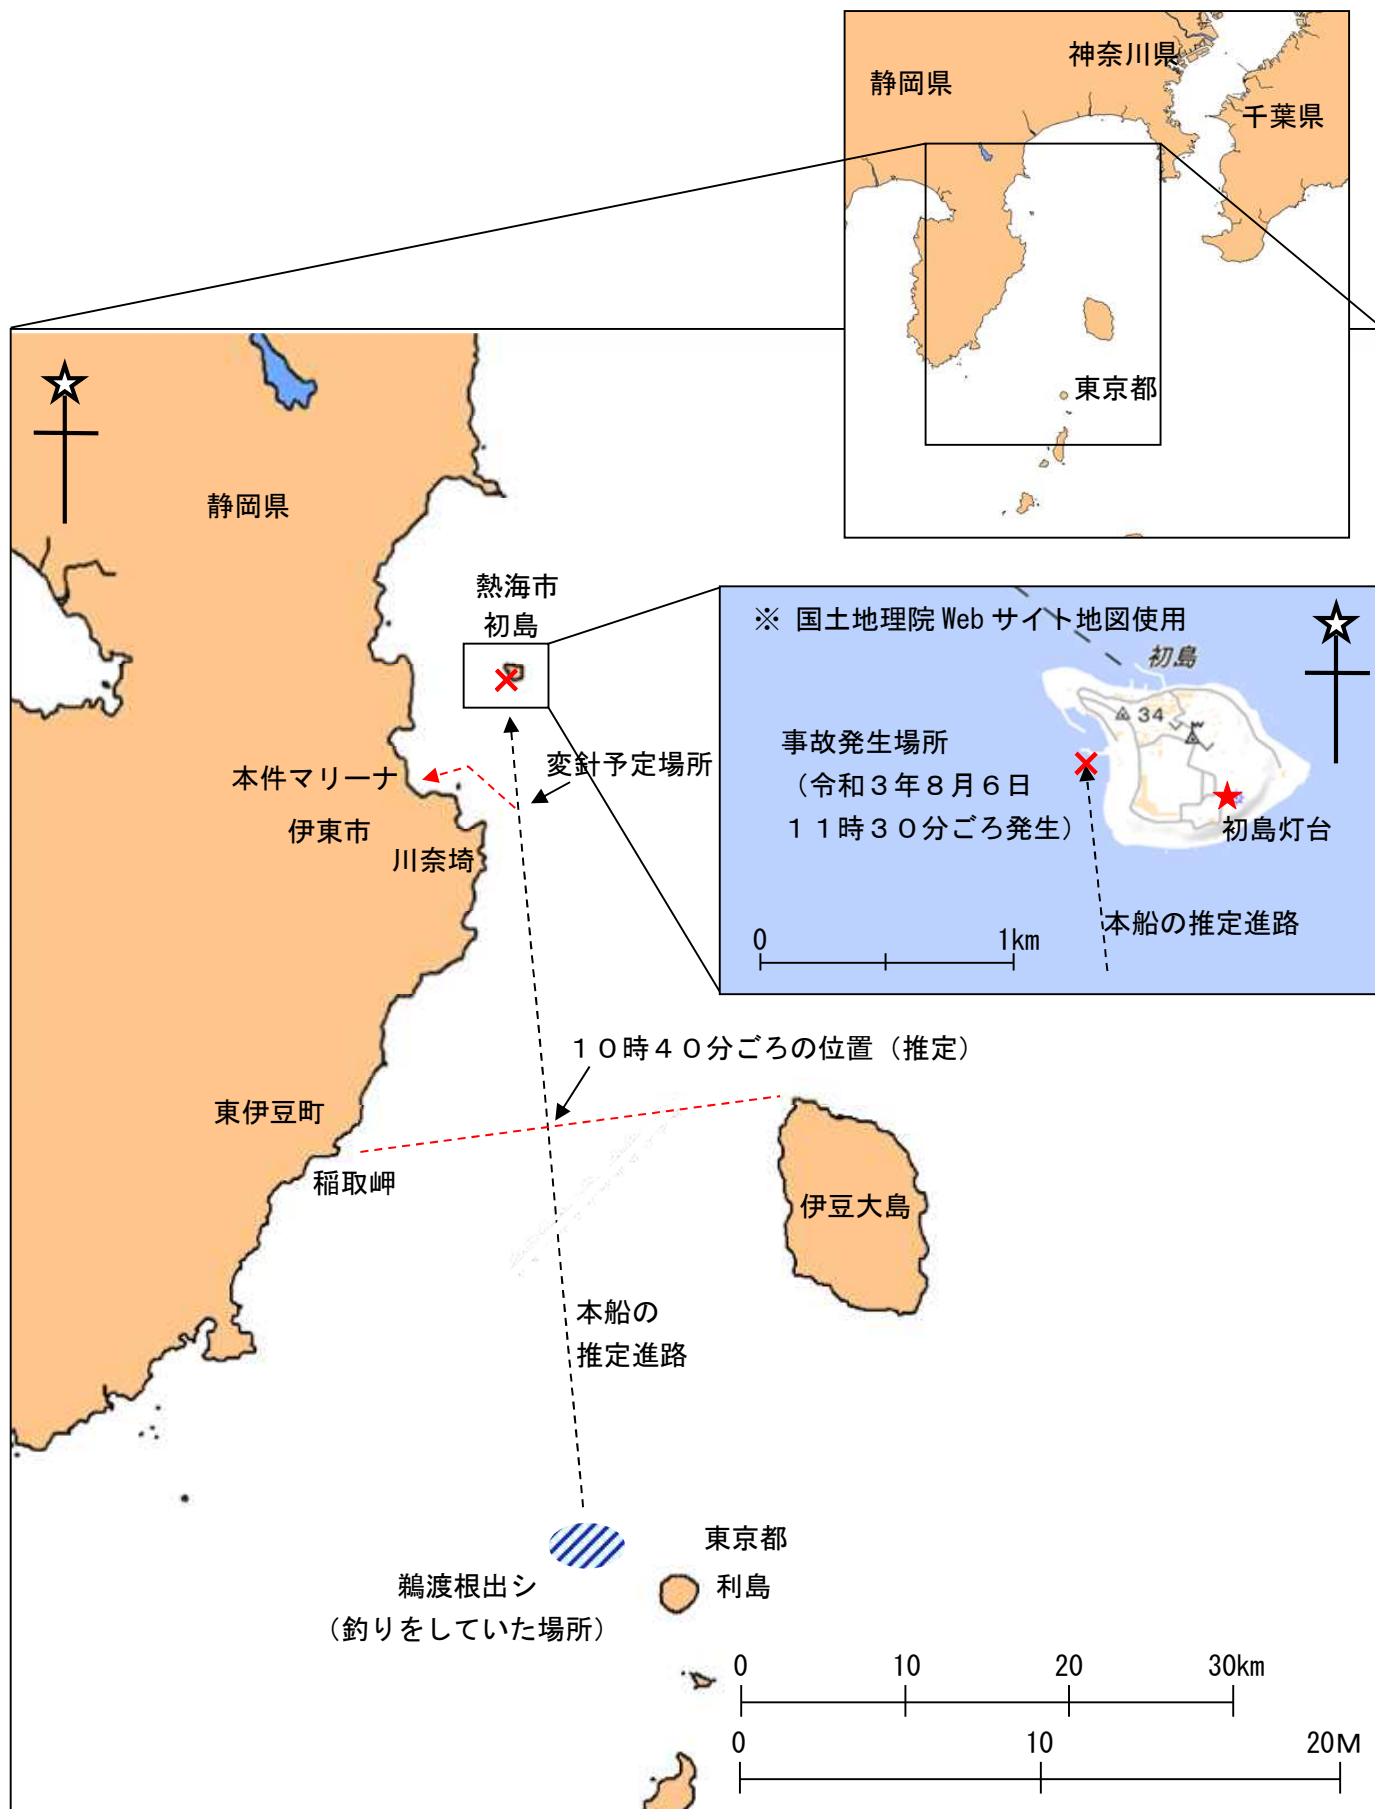
付図1 事故発生経過概略図

<p>目的で、当面の進路を初島に向かう進路とした後に、伊東市川奈埼北東方沖で変針することとし、操舵室の椅子に腰掛けて約15ノットの対地速力で自動操舵によって北進を始めた。</p> <p>船長は、10時40分ごろ静岡県東伊豆町稲取岬と東京都大島町伊豆大島の北端を結ぶ線を過ぎた頃眠気を感じたが、椅子に腰を掛けた状態のまま航行を続けていたところ、居眠りに陥った。</p> <p>船長は、11時30分ごろ、本船のプロペラが何かに当たる音で我に返り、前方に目を向けたところ、船首方約10mに消波ブロックが存在することに気付き機関を後進としたが間に合わず、本船は、初島西側海岸に所在する防波堤（以下「本件防波堤」という。）の消波ブロックに乗り揚げた。</p> <p>船長は、本船が右舷船首部船底外板に破口を生じ、自力離礁ができなかったので、本事故の発生を本件マリナー経由で海上保安庁に通報した。</p> <p>本船は、本件マリナーが手配した救助艇により引き出された後、同救助艇にえい航されて船長とともに本件マリナーに帰港した。</p> <p>（付図1 事故発生経過概略図、写真1 本船（本事故発生当時の状況） 参照）</p>
<p>その他の事項</p>	<p>本船の喫水は、船首約0.7m、船尾約1.0mであった。</p> <p>船長は、これまで操船中に居眠りをした経験及び眠くなった経験もなく、今回も居眠りをするとは全く考えていなかった。</p> <p>船長は、操舵室内の窓を少し開けて外気を取り入れながら航行しており、操舵室内の冷房を作動させていなかったところ、同室内が暖かくなり、居眠りに陥ったのだと本事故後に思った。</p>
<p>分析</p> <p>乗組員等の関与</p> <p>船体・機関等の関与</p> <p>気象・海象等の関与</p> <p>判明した事項の解析</p>	<p>あり</p> <p>なし</p> <p>なし</p> <p>本船は、初島の南方沖を自動操舵で北進中、椅子に腰を掛けて操舵に当たっていた船長が居眠りに陥り、変針予定場所を通過して本件防波堤に向かって航行を続けたことから、本件防波堤の消波ブロックに乗り揚げたものと考えられる。</p> <p>船長は、操舵室内の冷房を作動させず操船を続け、操舵室内が暖かかったことから覚醒水準が低下し、居眠りに陥ったものと考えられる。</p>

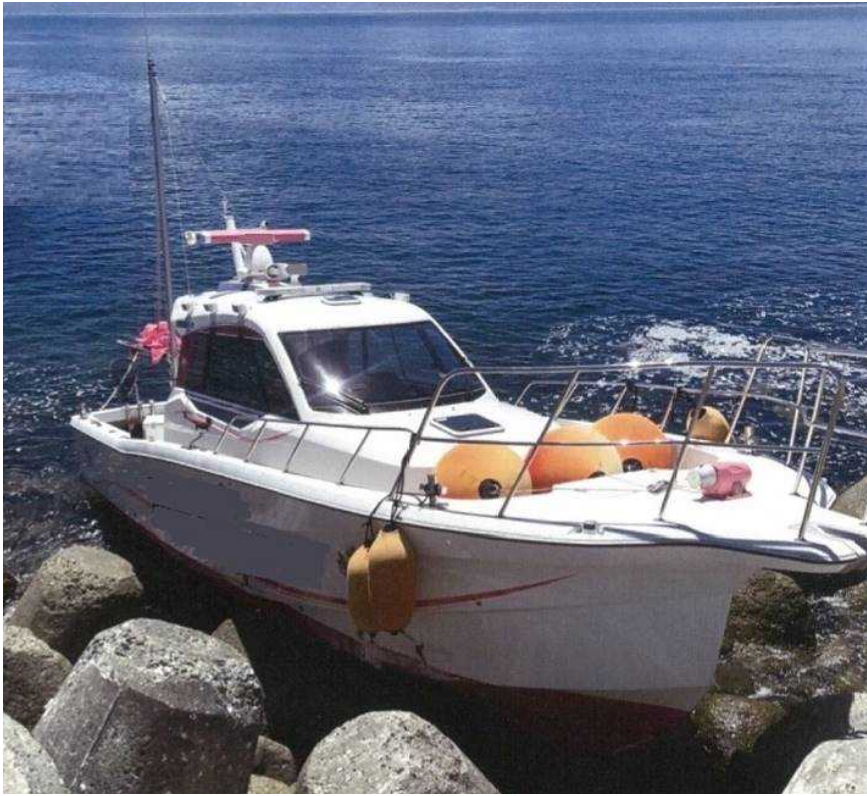
写真1 本船（本事故発生当時の状況）

<p>られる。</p> <ul style="list-style-type: none">・ 船長は、特に外気温が高い日においては、操舵室内の冷房機器を適切に使用して、眠気を感じない環境を維持するようにすること。・ 船長は、単独で船橋当直中に眠気を感じた場合、体を動かしたり外気に当たったりして眠気を払拭する措置を採ること。
--	--
