船舶事故調査報告書

令和4年7月27日
 運輸安全委員会（海事専門部会）議決
 委員 佐藤 雄二（部会長）
 委員 田村 兼吉
 委員 岡本 満喜子

事故種類	乗揚
発生日時	令和3年3月29日 07時34分ごろ
発生場所	神奈川県横須賀港内 横須賀港海上自衛隊吉倉南棧橋灯から真方位309° 1.1海里 (M) 付近 (概位 北緯35° 18.1′ 東経139° 38.1′)
事故の概要	掃海艇えのしまは、出港操船中、浅所に乗り揚げた。 えのしまは、船首部外板に擦過傷等を生じた。
事故調査の経過	令和3年4月23日、本事故の調査を担当する主管調査官（横浜事務所）ほか1人の地方事故調査官を指名した。 原因関係者から意見聴取を行った。
事実情報 船種船名、総トン数 船舶番号、船舶所有者等 L×B×D、船質 機関、出力、進水等	掃海艇 えのしま、570トン（排水量） 604（艦船国籍証書の番号）、防衛省 60.0m×10.1m×4.5m、FRP ディーゼル機関2基、1,618kW（合計）、平成22年10月25日
乗組員等に関する情報	艇長 33歳 運航1級（防衛省基準） 船務長 37歳 運航2級（防衛省基準） 機関長 36歳 機関2級（防衛省基準） 機関操作員 47歳
死傷者等	なし
損傷	船首部外板に剝離を伴う擦過傷
気象・海象	気象：天気 曇り、風向 東、風力 2、視界 良好 海象：海上 平穏
事故の経過	本船は、海上自衛隊横須賀地方隊第41掃海隊（神奈川県横須賀市）に所属し、第41掃海隊司令（以下「司令」という。）、艇長、船務長、機関長及び機関操作員ほか36人が乗り組み、便乗者4人を乗せ、横須賀港第2区の海上自衛隊F-4棧橋（以下「本件棧橋」という。）に船首を北方に向けて入船右舷着けしていた。

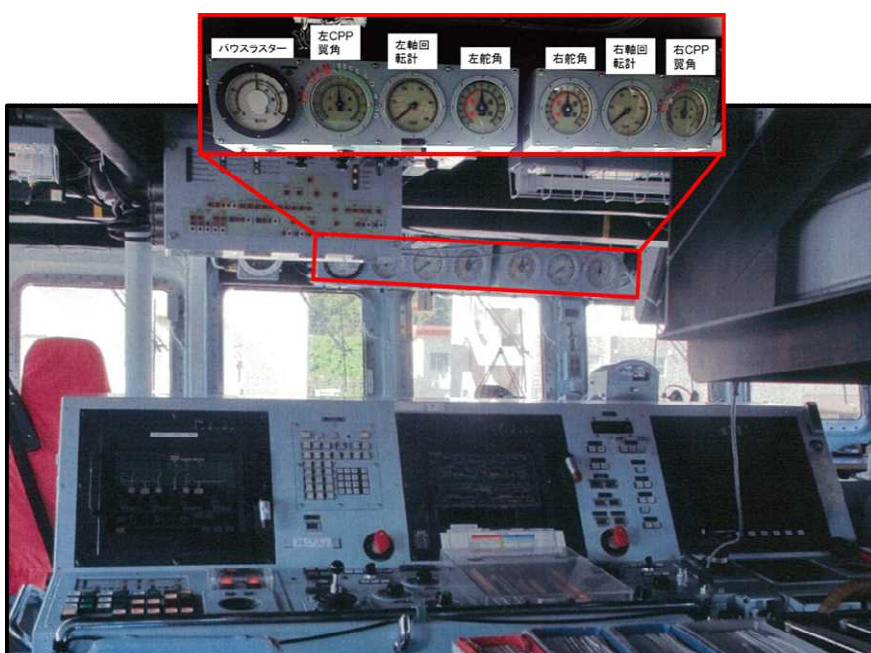
写真1 操船時の機器の状況を示す計器及び操舵コンソール

機関操作員は、出港時に使用する際の速力の確認と記録に残す目的で、艦橋遠隔操縦装置（機関）の右舷機の「後進微速」の速力区分ボタンを押して後進を表す同ボタンを赤色にした後、可変ピッチプロペラ（CPP）操縦ダイヤル*2（以下「本件ダイヤル」という。）を無意識に前進である時計方向に回し、後進のダイヤル方向と思い込んで「後進微速」時の翼角度に合わせた。

*2 「CPP操縦ダイヤル」とは、手動でCPP翼角を制御するもので、ダイヤルに付いている矢印を翼角0°から右側に回すと前進翼角度、左側に回すと後進翼角度となるダイヤルつまみをいう。

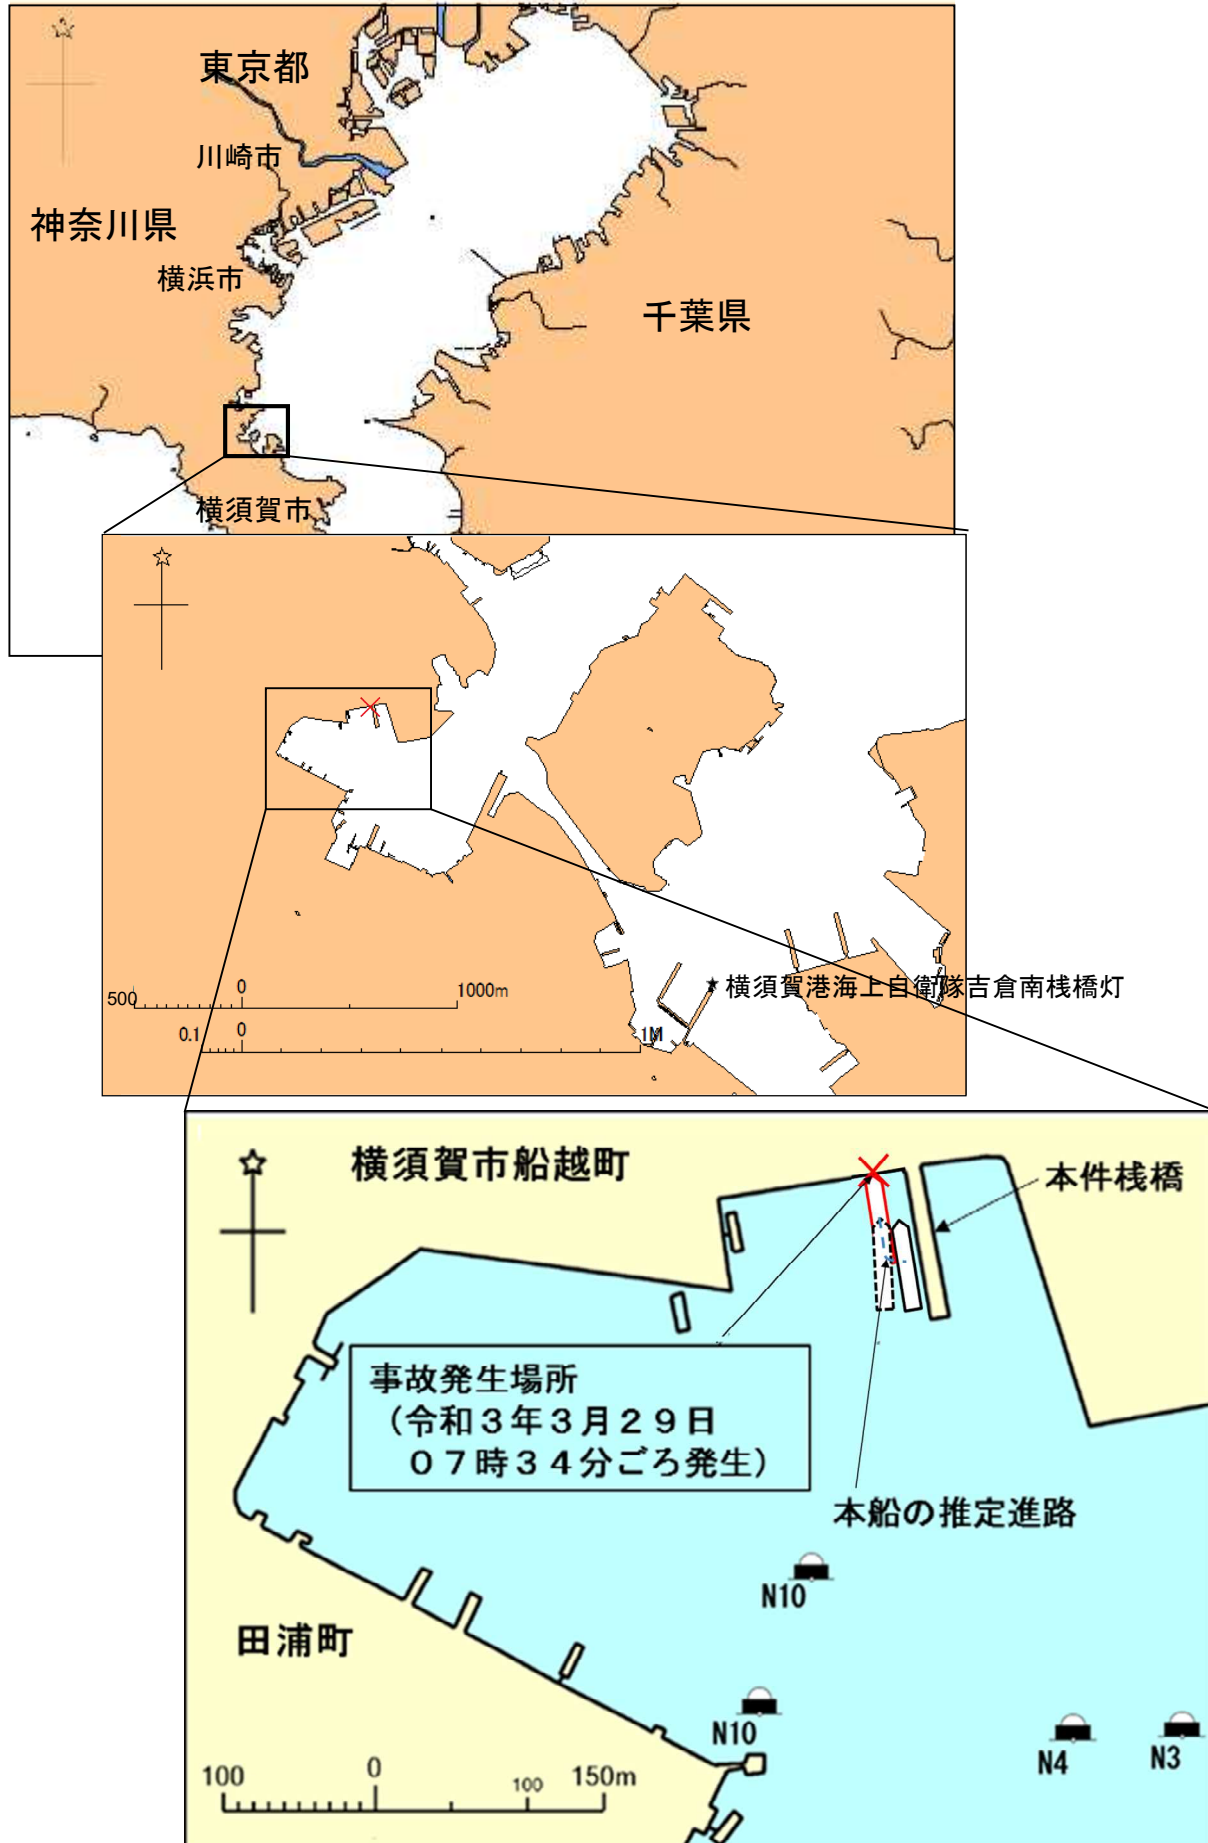
付図1 事故発生経過概略図

<p>え、本件ダイヤルを両舷機とも反時計方向に回して「後進微速」時の翼角度まで操作した。</p> <p>本船は、ＣＰＰ翼角度が前進から後進に変わった直後、０７時３４分ごろ約２ノットの対地速力で船首方の浅所に乗り揚げた。</p> <p>艇長は、本船が後進し始めたので、「両舷前進微速」を命じて行きあしを止めた後、本船の損傷状況、人員の異状の有無を確認し、０７時４１分ごろ本件棧橋に右舷着けした。</p> <p>司令は、本事故後、海上自衛隊横須賀地方総監部に本事故が発生した旨の報告を携帯電話で行い、艇長は、１１８番通報を携帯電話で行った。</p> <p>(付図１ 事故発生経過概略図、付表１ 艦橋音声等記録装置の音声記録(抜粋)、写真２ 本船の損傷状況 参照)</p>
<p>その他の事項</p>	<p>本船は、年次検査中、ＣＰＰの外観検査及びＣＰＰ翼角の作動確認等を行い、３月２５日に海上運転で主機等の機器の確認を行い、異状はなかった。</p> <p>本船は、艦橋操縦装置の前進の速力区分ボタンを押すと緑色、後進の速力区分ボタンを押すと赤色にランプが点灯し、速力区分ごとにボタンが設けられていて、艦橋操縦装置のモニタ画面ではＣＰＰ翼角度の前進又は後進の角度を確認することができた。</p> <p>本船は、出入港操船時に手動操縦モードとし、操船号令が命じられた際、機関操作員が速力区分ボタンを押した後、命じられた速力に対応したＣＰＰ翼角度になるよう操作して操船していた。</p> <p>本船は、出入港操船時、艦橋遠隔操縦装置(機関)の盤面上にある速力区分ボタンを押してその時点での左舷機及び右舷機の軸回転数やＣＰＰ翼角度等のデータを速力回転通信記録器(以下「本件記録装置」という。)に印字して記録していた。</p> <p>司令、艇長及び機関長は、本事故後、本事故時の本件記録装置が印字したデータを確認したところ、艇長が本件棧橋から離棧操船後、「両舷後進微速」を命じ、本船が前進していることに気付いた際のＣＰＰ翼角度及びその後に「両舷停止」を命じた際のＣＰＰ翼角度が前進の翼角度となっていたことが分かった。</p> <p>艇長は、令和３年３月２５日に横浜市内の修理地で本船に初めての艇長配置として操船指揮に当たり、同日の海上確認運転終了後に本件棧橋に入港操船をしていた。</p> <p>艇長は、本事故時、本件棧橋からの出港は２回目で、３月２７日に行った海上確認運転の際、本件棧橋からの出港操船計画を作成していた。</p> <p>当直士官は、本事故時、操船等に関して艇長を補佐する役割があったが、前進の行きあしを認め、前進の行きあしに意識を向けていた。</p> <p>機関長は、令和元年１２月５日に本船に乗り組み、機関長としての</p>

取りにくい状況となっていた可能性があるものと考えられる。
原因	<p>本事故は、本船が、出港操船中、艇長への他の乗組員からの報告等で操船号令が交錯して聞き取りにくい状況下、機関操作員が、本件ダイヤルを反時計方向に回すところ時計方向に回して「後進微速」時の翼角度に合わせ、本件ダイヤルを後進微速に操作したものと思込み、また、操船号令を聞き逃さないように意識を向けていたため、本件ダイヤル操作の間違いに気付くのが遅れ、浅所に乗り揚げたものと考えられる。</p>
再発防止策	<p>艇長は、本事故後、再発防止策として次の措置を講じた。</p> <ul style="list-style-type: none"> ・ 出入港部署における各配置員の役割を教育し、機関長は機関操作員の操作確認、当直士官は計器で操船号令どおり機器の操作を行っているか確認することを徹底した。 ・ 出入港時におけるＣＰＰ翼角度の確認が容易にできるよう、艦橋上部壁面に取り付けたＣＰＰ翼角計器に速力に対応した翼角度のシールを、艦橋操縦装置の本件ダイヤルに前後進の向きを記載したシールを張り付けた。 <p>今後の同種事故等の再発防止に役立つ事項として、次のことが考えられる。</p> <ul style="list-style-type: none"> ・ 艇長は、修理等で長期間にわたり機器の操作を行っていない場合、出港前ミーティング等において誤操作しやすい時期であることを具体例をあげて注意喚起し、船橋当直員に対して、適正な機器操作を徹底させること。 ・ 艦橋当直員は、機器を操作するときは、操船号令どおりに確認して操作を行うとともに、操船号令が不明な場合は、思い込みではなく操船号令を確認すること。 ・ 艇長は、出入港操船時、操船号令による操作が確実に行われたことが確認できるよう各人の役割を明確にするとともに、操船号令が艦橋当直員に円滑に伝わる環境を作ること。

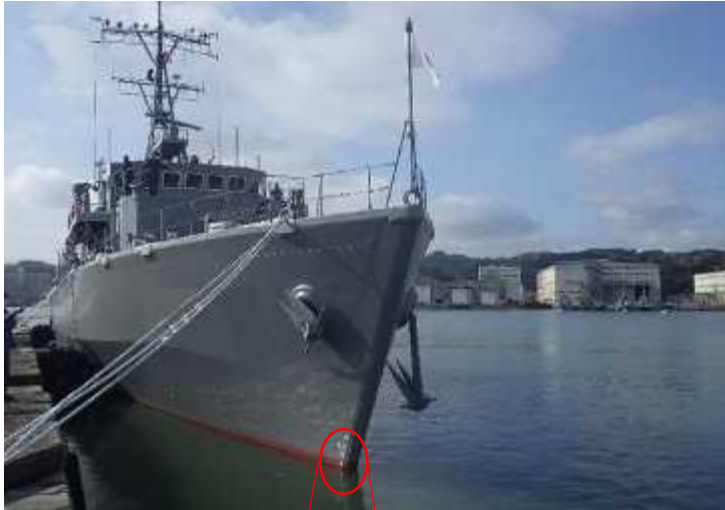
写真2 本船の損傷状況

船首部外板に擦過傷

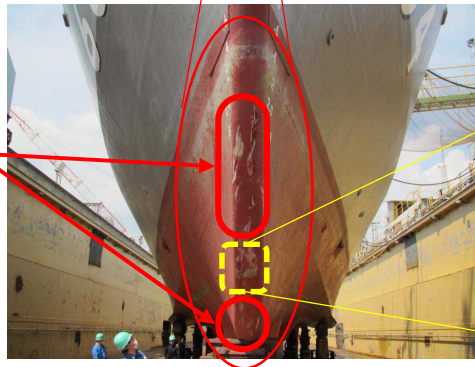
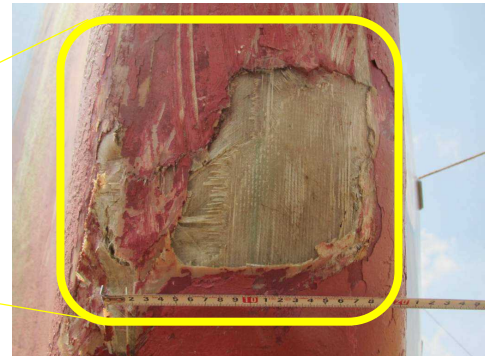
船首部外板に剝離を伴う擦過傷
