船舶事故調査報告書

令和4年7月27日
 運輸安全委員会（海事専門部会）議決
 委 員 佐藤 雄 二（部会長）
 委 員 田 村 兼 吉
 委 員 岡 本 満喜子

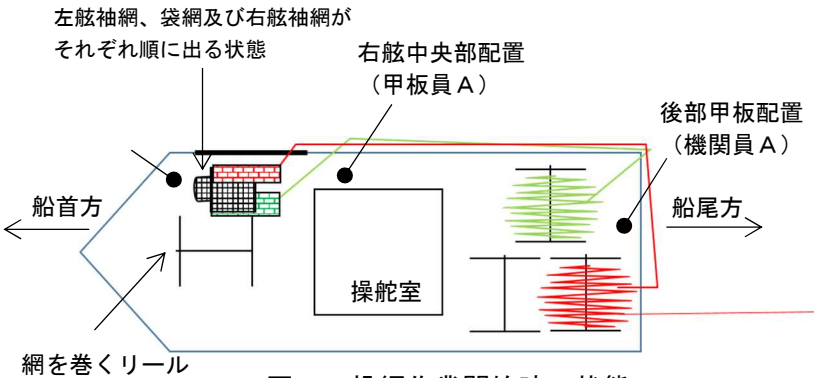
図1 投網作業開始時の状態

本船は、出航時から甲板上に漁具が準備されており、甲板員Aが右舷中央部、機関員Aが後部甲板、漁労作業員が右舷船首部に移動し、23時00分ごろ、船長が機関員Aに指示し、左舷引き網の先端に接続した樽と称する浮き（以下「樽」という。）を船尾から海面に投げ入れ、投網作業を開始した。（図1、写真1、写真2参照）

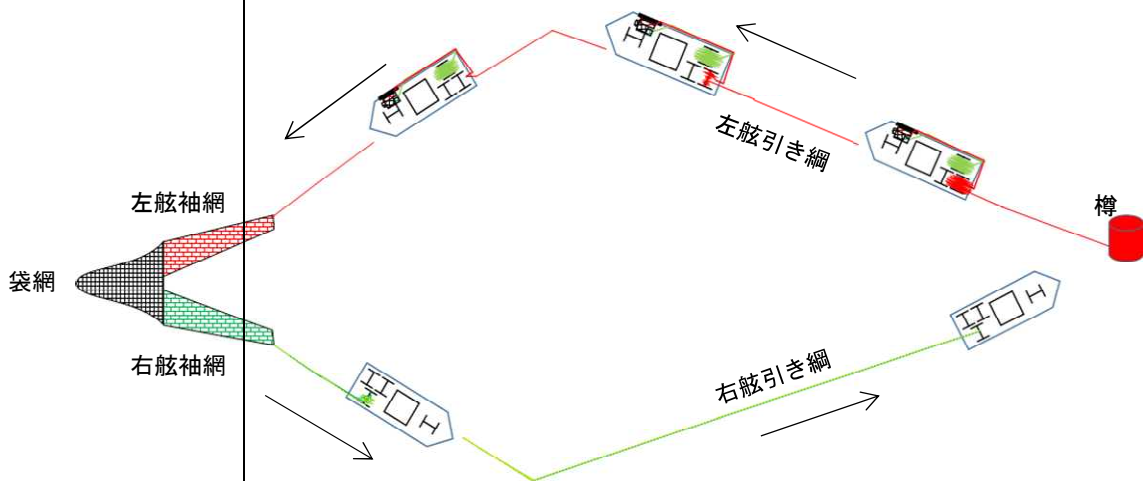
図2 かけ回し式による投網作業

本船の投網作業は、樽を投入後、反時計回りに、左舷引き網、網及び右舷引き網をそれぞれ順に伸出させて樽を回収してえい網する、かけ回し式で行われていた。（図2参照）

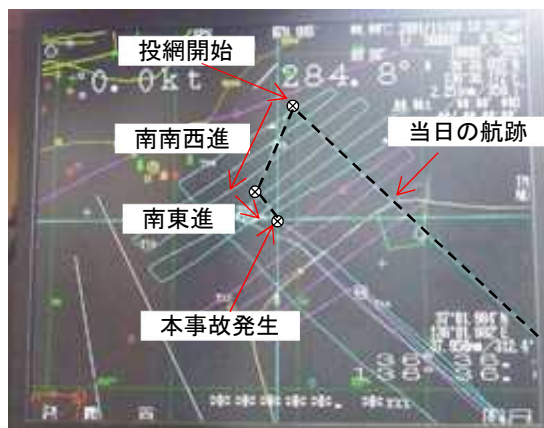
写真3 GPSプロッター画面

船長は、レーダー及びGPSプロッターの航跡を参考とし、本船が蛇行して航行しないように南南西進させた後、左舷引き綱が左舷袖網に接続する付近になった頃、左舵を取って南東進させた。（写真3参照）

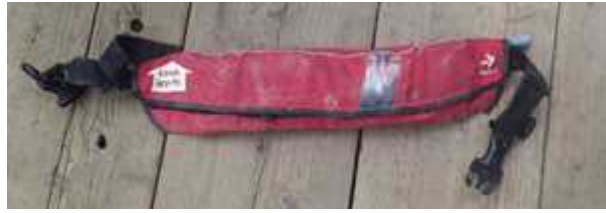
写真4 本船で使用する救命胴衣

<p>船長は、本事故の発生及び本船の状況を僚船の船長に漁業無線で連絡したのち、A社社長及び所属する漁業協同組合に携帯電話で報告した。</p> <p>漁業協同組合の担当者は、18日00時30分ごろ本事故の発生を海上保安庁に通報した。</p> <p>本船は、本事故の発生を知って駆けつけた僚船によりえい航され、08時40分ごろ本件係留所に帰航した。</p> <p>甲板員Aは、巡視艇、航空機及び僚船による現場付近海域の捜索が行われたが、行方不明となった。</p> <p>(付図1 事故発生場所概略図 参照)</p>
<p>その他の事項</p>	<p>(1) 甲板員Aについて</p> <p>船長、機関員A及びA社社長によれば、次のとおりであった。</p> <p>① 令和3年1月1日、本船に甲板員として乗船後、約1か月間他の乗組員の横で作業を覚え、右舷中央部でてんぎを落とす作業を単独で約100回行っていた。</p> <p>② 乗組員とのコミュニケーションを積極的に行い、操業スタンバイ時に船内から甲板上に出てカッパ等を着用する際、体調不良や変わった様子がなく、右舷中央部で作業を行う立ち位置もふだんどおりであった。</p> <p>③ 本事故当時、白色のヘルメット、青色のカッパ上下、長靴及びビニル手袋を着用していたが、救命胴衣を着用していなかった。</p> <p>(2) 救命胴衣について</p> <p>船長、A社社長によると次のとおりであった。</p> <p>① 本船で使用する救命胴衣は、腰に巻く膨張式であり、甲板員Aの救命胴衣は、本事故後、救命胴衣及びカッパ等を保管する船内出入り口の備品倉庫内で発見された。</p> <p>② 本船では、過去に波がある状況下、乗組員がカッパの上に救命胴衣を着用して作業中に波をかぶり、救命胴衣が水を検知して膨張したことがあったので、作業中に波をかぶっても作業の支障とならないようにカッパの下に着用するようになった。</p> <p>③ 本船では、甲板上の乗組員が救命胴衣を着用しているかどうかについて、カッパを着用した外見からでは判別が難しいので、乗組員は、甲板員Aが救命胴衣を未着用であったことに気付いていなかった。</p> <p>(写真4 参照)</p>

<p>甲板員Aは、左舷側てんぎを引き綱の伸出に合わせて海中に落とす際、引き綱に引かれたてんぎがカップに引っ掛かり、てんぎと共に落水した可能性があるものと考えられる。</p> <p>甲板員Aは、救命胴衣を着用していなかったことから、浮力を十分に得られずに行方不明となった可能性があるものと考えられる。</p> <p>本船の乗組員は、救命胴衣をカップの下に着用していたことから、甲板員Aが救命胴衣を未着用であったことに誰も気付いていなかったものと考えられる。</p>
原因	<p>本事故は、夜間、金沢港北西方沖において、本船が底びき網漁の投網作業中、救命胴衣を着用していなかった甲板員Aが、左舷側てんぎを引き綱の伸出に合わせて海中に落とす際、引き綱に引かれたてんぎがカップに引っ掛かり、てんぎと共に右舷中央部甲板から落水したことにより発生した可能性があるものと考えられる。</p>
再発防止策	<p>船長は、本事故後、甲板上で作業を行う乗組員に対し、救命胴衣の着用を徹底させることとした。</p> <p>今後の同種事故等の再発防止及び被害の軽減に役立つ事項として、次のことが考えられる。</p> <ul style="list-style-type: none"> ・投網作業を行う際は、着衣に漁具が引っ掛からないよう注意して作業に当たること。 ・暴露甲板上で作業を行う乗組員は、救命胴衣を適切に着用すること。

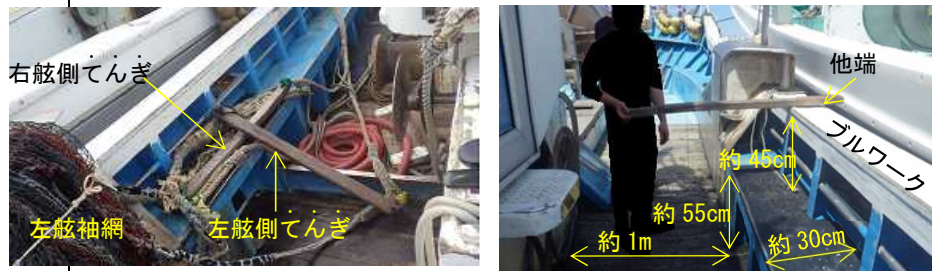
写真5 てんぎ及び右舷中央部の状況

- ① 右舷中央部の甲板には、ふだんどおり左舷引き綱側から順に伸出されるように引き綱、てんぎ及び袖網が準備されており、てんぎを落とす作業を行うのに十分な幅約1mの広さが確保されていた。
- ② てんぎは、長さ約1.35m、幅約7cm、厚さ約4cmで、重量が約3.5kgあり、落とす順序を間違えないように左舷側てんぎが立て掛けられてあり、右舷側てんぎが横に置かれていた。
- ③ 左舷側てんぎを海中に落とす際、てんぎの他端をブルワークに置き、船尾方に体を向けて船尾付近の引き綱の動きに注意し、引き綱の伸出に合わせて行っていた。

- ① 漁労作業員は、袋網部の重りを落とす目的で、船首方を向いていたので、甲板員Aが落水する瞬間を見ていなかった。
- ② 船長は、甲板員Aが左舷側てんぎを海中に落とす際、てんぎが甲板員Aのカップに引っ掛かって、引き綱が海中に伸出する勢いで約1mの高さのブルワークを越えて落水したと思った。
