船舶事故調査報告書

事故種類	衝突（ガントリークレーン）
発生日時	令和3年8月13日 13時58分ごろ
発生場所	阪神港神戸第2区PC-18岸壁 神戸第6防波堤灯台から真方位235°1,130m付近 （概位 北緯34°39.9′ 東経135°14.1′）
事故の概要	コンテナ船EVER CHEERは、離岸作業中、ガントリークレーンに衝突した。 EVER CHEER は、右舷船首部手すりの曲損等を生じ、また、ガントリークレーンは、ケーブル巻取り用リールの損壊等を生じた。
事故調査の経過	令和3年8月23日、本事故の調査を担当する主管調査官（神戸事務所）ほか1人の地方事故調査官を指名した。 原因関係者から意見聴取を行った。
事実情報 船種船名、総トン数 船舶番号、船舶所有者等 L×B×D、船質 機関、出力、進水等	コンテナ船 EVER CHEER（パナマ共和国籍）、17,933トン（コンテナ最大積載数1,809TEU（20フィートコンテナ換算） 9870006（IMO番号）、協和汽船株式会社（A社）及びGREEN SPANKER SHIPPING S.A. 172.070m×27.400m×14.300m、鋼 ディーゼル機関、11,960kW、2000年5月8日
乗組員等に関する情報	船長（ミャンマー連邦共和国籍） 49歳 締約国資格受有者承認証 船長（ミャンマー連邦共和国発給） 交付年月日 2020年12月8日 （2022年10月5日まで有効） 水先人 57歳 大阪湾水先区一級水先人水先免状 免許年月日 令和3年2月12日 免状交付年月日 令和3年2月12日 免状有効期間満了日 令和8年2月11日
死傷者等	なし
損傷	本船 右舷船首部手すりに曲損等 ガントリークレーン ケーブル巻取り用リールに損壊等
気象・海象	本事故発生場所の南南西方約4.0kmに位置する神戸空港地域気象観測所の観測値は、次のとおりであった。

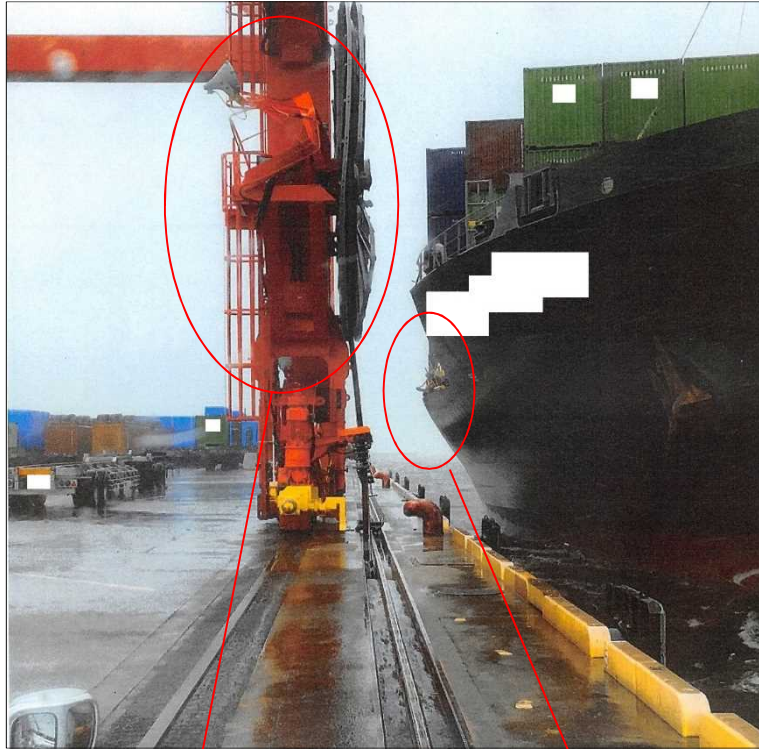
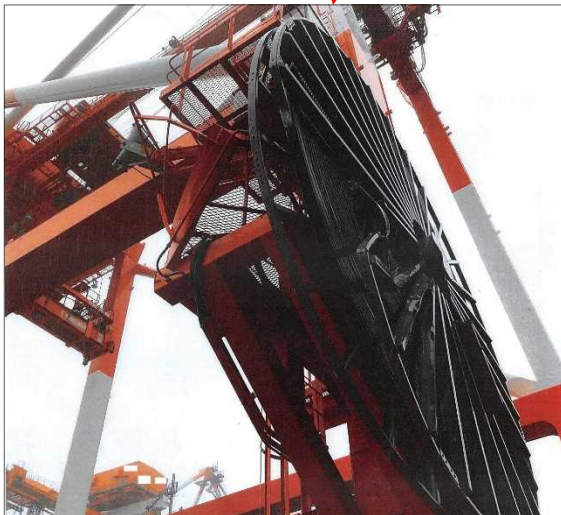
写真1 本船及びガントリークレーンの損傷状況

本船は、船首部の本件岸壁への接近が止まりつつあったものの、13時58分ごろ、左舷船首方から風速が約20m/sの非常に強い風を受け始め、船首部が再び本件岸壁に急速に接近し、右舷船首部が本

<p>件岸壁上のガントリークレーンのケーブル巻取り用リールに衝突した。</p> <p>水先人は、船長と共に、船体及びガントリークレーンの損傷状況を確認した。</p> <p>本船は、本事故発生後、阪神港神戸第4区L1錨地に錨泊した。</p> <p>水先人は、神戸ポートラジオ及び船舶代理店を通して海上保安庁に本事故の発生を通報した後、船長及び船舶代理店の了解を得て下船した。</p> <p>本船は、運航に支障がないことが分かり、14日16時00分ごろ抜錨（出港）した。</p> <p>（付図1 航行経路図、付表1 本船のAIS記録（抜粋）、写真1 本船及びガントリークレーンの損傷状況、写真2 ガントリークレーンの損傷状況、写真3 本船の損傷状況 参照）</p>														
<p>その他の事項</p>	<p>水先人は、令和3年（2021年）2月に大阪湾水先区水先人を開業し、本件岸壁の離岸操船の経験が数回であった。</p> <p>本船は、出力約1,000kWのバウスラスタ1基が装備されていた。</p> <p>水先人会の引船使用基準によれば、引船の使用基準は、次のとおりであった。</p> <p>阪神港神戸区引船使用基準 バウスラスタ装備船に対する引船使用隻数・型の基準表</p>
