## 船舶事故調査報告書

令和4年7月27日  
 運輸安全委員会（海事専門部会）議決  
 委員 佐藤 雄二（部会長）  
 委員 田村 兼吉  
 委員 岡本 満喜子

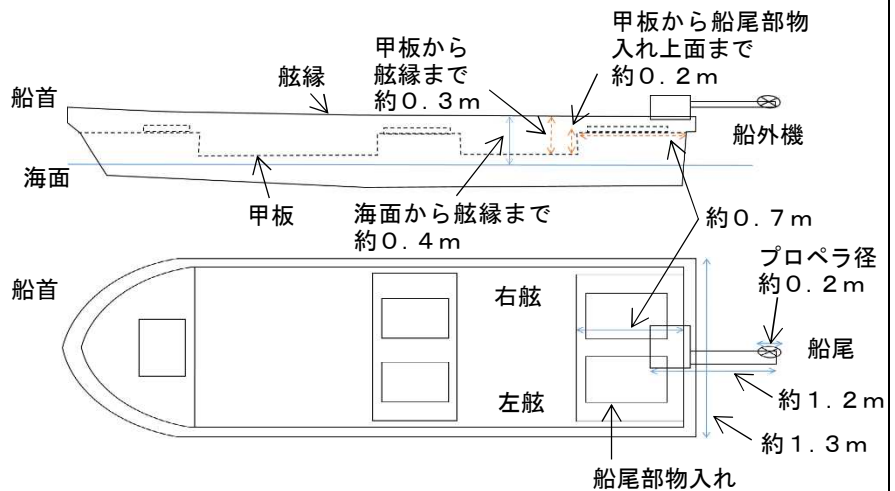
図1 本船略図

<p>認して近づいたところ、本船が無人の状態です船首を北方に向けて消波ブロックに乗り揚げており、船外機がチルトアップされてプロペラにたこかご漁の漁具が絡んでいる状態を認め、16時50分ごろ所属漁協の担当者に本船が無人の状態です乗り揚げています旨を連絡した。</p> <p>所属漁協の担当者が17時05分ごろに本事故の発生を118番通報した後、海上保安官、消防署員及び所属漁協の組合員により、本件海域で捜索が開始されたものの、船長は発見に至らず、20時00分ごろ捜索は中断された。</p> <p>29日08時00分ごろ、海上では海上保安庁（巡視船艇2隻、航空機1機）、警察（警察艇1隻、航空機1機）、及び所属漁協（漁船4隻）、並びに、陸上では警察、消防等による捜索が再開され、船長は、08時45分ごろ、消波ブロックに乗り揚げたままの本船付近において巡視艇の潜水士により発見され、死亡が確認された。</p> <p>船長は、病院に搬送後、医師により、溺水の吸引に基づく窒息により短時間で死亡に至り、死亡推定時刻が28日15時00分ごろと検案された。</p> <p>本船は陸揚げされ、後日、廃船処理された。</p> <p>（付図1 事故発生場所概略図、写真1 本船、写真2 たこかご漁の漁具、写真3 本件海域付近 参照）</p>
<p>その他の事項</p>	<p>(1) 船長について</p> <p>① 発見されたときの服装は、紺色の上下カッパ、カッパの下に黒色ベスト、長靴、ゴム手袋、ネックウォーマーを着用し、救命胴衣を着用しておらず、また、携帯電話を所持していなかった。</p> <p>② 船長の家族によれば、救命胴衣については、過去に着用していないときもあり、未着用だった可能性が高く、また、携帯電話については発見されておらず、ふだんから携帯電話を服のポケットに入れて携行していたので、落水時に水没した可能性があるとのことであった。</p> <p>③ 船長は、内浦湾において、たこかご漁及び箱眼鏡で海底をのぞき込み、先端に金具を設置した道具を使用して貝、なまこ等を採取する等の採介藻漁業<small>さいかいそう</small>の経験が約40年あり、ふだん週に2～3日の頻度で本件岸壁から1人で出漁して16時00分ごろには帰宅し、足腰も丈夫で体調不良や変わった様子もなかった。</p> <p>(2) 本船及びたこかご漁について</p> <p>① 本船は、和船型で海面から舷縁までの高さが約0.4m、甲板から舷縁までの高さが約0.3m、甲板から船尾部物入れ上面までの高さが約0.2mであり、船外機をチルトアップすると、径が約0.2mのプロペラが船尾方に位置し、舷縁上部に手すり等</p>

の設備及び落水した際に船内に乗り込む設備がなかった。(図1参照)

本船は、和船型であり、船外機をチルトアップするとプロペラが船尾方に位置することから、船長がプロペラに絡んだ漁具を外す際、船外に身を乗り出す状態となり、落水したのち、短時間で溺死したのと考えられる。

<p>発見されたことから、船長は、消波ブロックからの反射波の影響により体勢を崩して落水した可能性があると考えられる。</p> <p>船長は、救命胴衣を着用していなかったものと推定される。</p>
<b>原因</b>	<p>本事故は、本船がたこかご漁の操業中、船長が船外機をチルトアップしてプロペラに絡んだ漁具を外す際に落水して溺水したことにより発生したものと考えられる。</p>
<b>再発防止策</b>	<p>今後の同種事故等の再発防止及び被害の軽減に役立つ事項として、次のことが考えられる。</p> <ul style="list-style-type: none"> <li>・ 小型船舶の乗船者は、暴露甲板上においては、常時、救命胴衣を着用すること。</li> <li>・ 和船型の小型船舶の乗船者は、甲板から舷縁までの高さが低いので、落水に十分注意し、作業の支障とならない範囲で舷縁上部に手すり等を設置することが望ましい。</li> <li>・ 単独で乗船する船長は、防水型又は防水パックに入れるなどの防水処置を施した携帯電話を身につけて緊急時の連絡手段を確保し、落水した場合に備え、昇降用の縄ばしご等を準備しておくことが望ましい。</li> </ul>

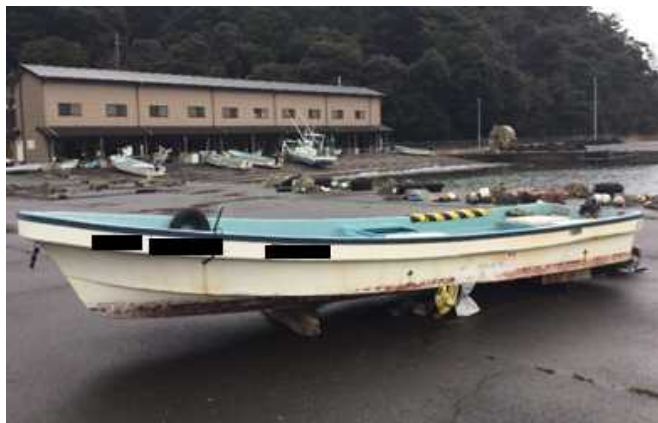
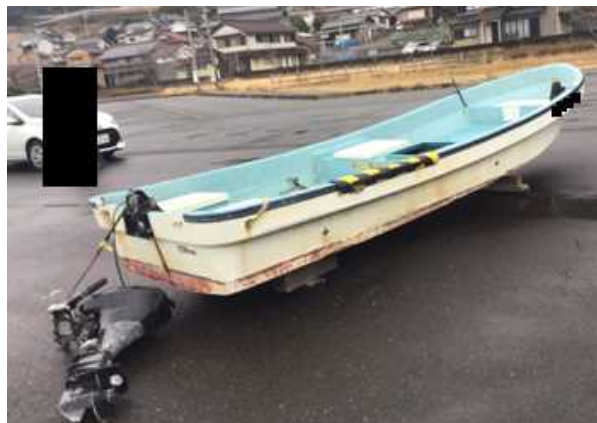
写真1 本船

船長は、たこかご漁の目的で出航したのち、本件海域で本船の船外機がチルトアップされてプロペラにたこかご漁の漁具が絡んでいた状態で発見されたことから、たこかご漁の作業中、船外機をチルトアップしてプロペラから漁具を外す際に落水したのと考えられる。

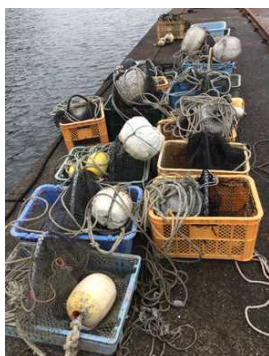
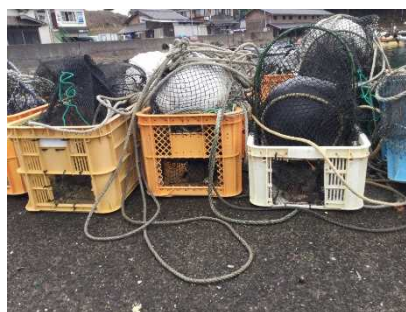
写真2 たこかご漁の漁具

- ② 本船には、漁獲物のたこがバケツの中に入れており、救命胴衣が物入れの中にあった。
- ③ 船長は、独自に作成したたこかごを直径約9～12mmの索で繋ぎ、内浦湾の水深約5～10m付近の海底に複数設置し、設置場所をかごを引き揚げ、かごの中のたこを確認したのち、再度かごを海底に設置しながら漁を行っていた。

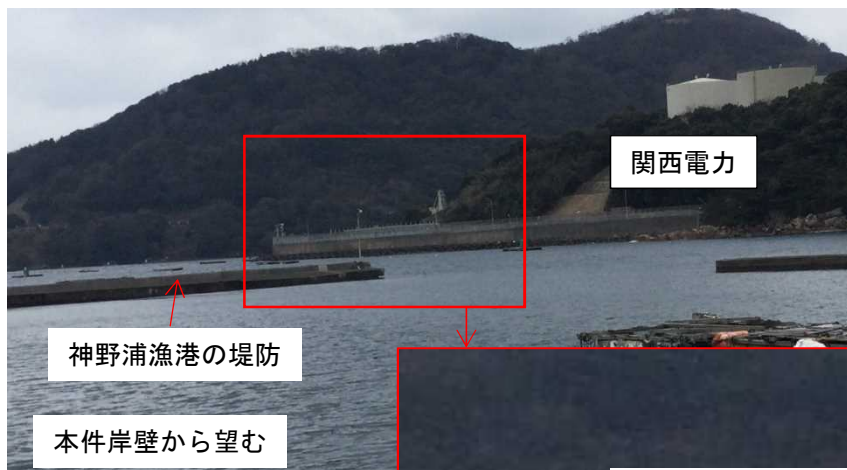
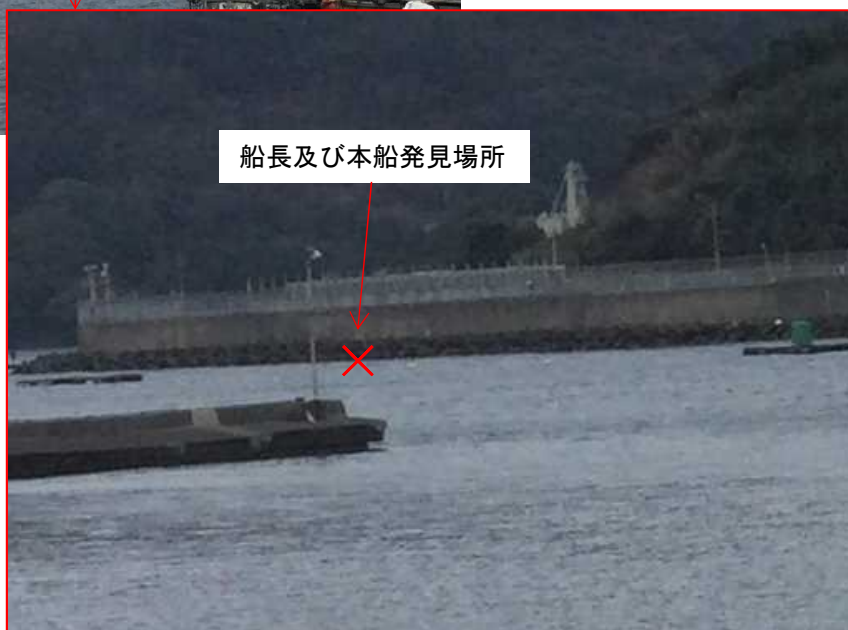
写真3 本件海域付近

本船が消波ブロックに乗り揚げていたこと、及び船長が本船付近で
