# 船舶事故調査報告書

令和4年7月27日  
 運輸安全委員会（海事専門部会）議決  
 委員 佐藤 雄二（部会長）  
 委員 田村 兼吉  
 委員 岡本 満喜子

事故種類	衝突
発生日時	令和4年2月3日 19時30分30秒ごろ
発生場所	高知県土佐清水市足摺岬 <sup>あしずり</sup> 東北東方沖 足摺岬灯台から真方位076° 4.84海里（M）付近 （概位 北緯32° 44.7′ 東経133° 06.8′）
事故の概要	貨物船氷川丸 <sup>ひかわ</sup> は、南西進中、また、漁船第六十八海昇丸 <sup>かいしょう</sup> は、東進中、両船が衝突した。 第六十八海昇丸は、甲板員2人が軽傷を負い、船首部外板に破損を生じ、また、氷川丸は、右舷船首部外板に凹損を伴う擦過傷を生じた。
事故調査の経過	令和4年2月22日、本事故の調査を担当する主管調査官（神戸事務所）ほか1人の地方事故調査官を指名した。 原因関係者から意見聴取を行った。
<b>事実情報</b> 船種船名、総トン数 船舶番号、船舶所有者等 L×B×D、船質 機関、出力、進水等	A 貨物船 氷川丸、498トン 131646、有限会社徳島汽船（船舶所有者）、正栄海運株式会社（傭船者）、NSユナイテッド内航海運株式会社（運航者） 74.68m×13.20m×6.85m、鋼 ディーゼル機関、735kW、平成8年11月12日 B 漁船 第六十八海昇丸、156.24トン 123065、株式会社ヨンキュウ 38.50m×6.40m×3.00m、鋼 ディーゼル機関、551kW、昭和54年12月3日
乗組員等に関する情報	A 船長A 57歳 四級海技士（航海） 免許年月日 平成16年4月2日 免状交付年月日 平成31年2月26日 免状有効期間満了日 令和6年5月19日 航海士A 58歳 五級海技士（航海）（履歴限定） 免許年月日 平成15年3月26日 免状交付年月日 平成30年3月20日 免状有効期間満了日 令和5年3月25日

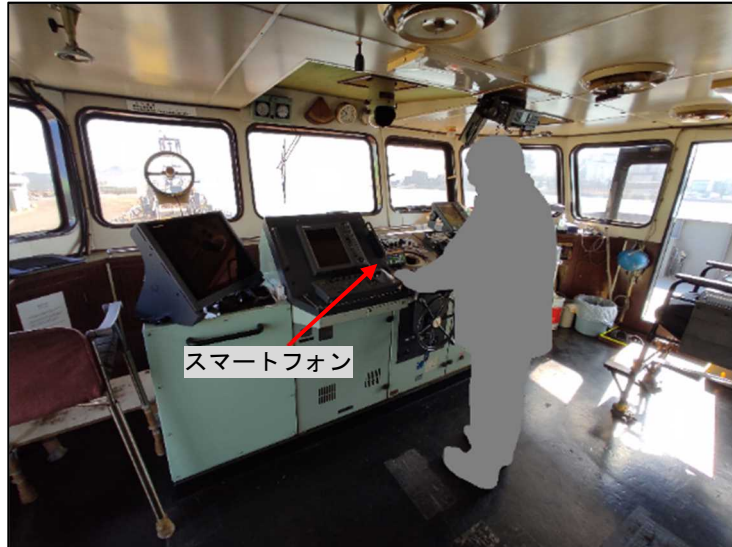
写真1 航海士Aの当直状況

<p>B 船長B 75歳  五級海技士（航海）  免許年月日 昭和45年9月25日  免状交付年月日 平成30年5月18日  免状有効期間満了日 令和5年6月25日</p> <p>甲板員B<sub>1</sub> 20歳  海技免状等なし</p>
死傷者等	<p>A なし  B 軽傷 2人（甲板員B<sub>1</sub>及び甲板員B<sub>2</sub>）</p>
損傷	<p>A 右舷船首部外板に凹損を伴う擦過傷  B 船首部外板に破損</p>
気象・海象	<p>気象：天気 曇り、風向 北西、風速 約5m/s、視界 良好  海象：波高 約1m、潮汐 高潮時  日没時刻：17時42分ごろ</p>
事故の経過	<p>A船は、船長A、航海士Aほか2人が乗り組み、石炭灰約1,008tを積載し、令和4年2月2日07時00分ごろ福岡県<sup>かんた</sup>苅田町苅田港に向けて千葉県木更津港を出航した。</p> <p>航海士Aは、3日15時40分ごろ高知県室戸市室戸岬南西方沖において、前直者から当直を引き継いで単独の船橋当直を開始し、操舵スタンド後方に立ち、レーダー2台及びGPSプロッターを作動させた状態で、約11.5ノット（kn）の速力（対地速力、以下同じ。）で南西進した。</p> <p>航海士Aは、左舷寄りのレーダー（以下「1号レーダー」という。）を、コースアップ、6Mレンジの設定としてオフセンターにより前方9Mを表示させ、1号レーダーの右側のレーダーを、ヘッドアップ、1Mレンジの設定としてオフセンターにより前方2Mを表示させ、自動操舵で操船に当たっていた。</p> <p>航海士Aは、19時00分ごろ足摺岬東北東方沖に達し、周囲に他船がいなかったため操舵スタンド上に置いたスマートフォンで趣味の動画を見始めた。（写真1参照）</p>

航海士Aは、19時24分ごろ右舷船首方2M付近に目視でB船のマスト灯及び左舷灯を認め、マスト灯が1個であったので小型漁船であると判断し、ふだん足摺岬沖で操業している小型漁船がA船を避けていたので、A船がB船に接近すれば、いずれB船がA船を避けると思い、スマートフォンで動画を見ながら同じ針路及び速力で航行を続けた。

<p>右に転じてくれると思い、小角度の右舵を取って同じ速力で航行を続けたため、両船が衝突したものと考えられる。</p>
<p><b>再発防止策</b></p>	<p>A船では、本事故後、船橋当直者がスマートフォンを船橋に持ち込まないように、当直開始前にスマートフォンを食堂で保管する対策を採った。</p> <p>今後の同種事故等の再発防止に役立つ事項として、次のことが考えられる。</p> <ul style="list-style-type: none"> <li>・ 船橋当直者は、スマートフォンの視聴等、見張りの妨げとなることを行わず、操船に専念すること。</li> <li>・ 船長は、船橋当直を有資格者に行わせること。</li> <li>・ 船橋当直者は、他船と行き会う状況となった場合、余裕のある時機に大角度で右転すること。</li> <li>・ 船橋当直者は、自船装備の航海計器の使用方法を熟知し、搭載しているレーダーがARPAの機能を有している場合、同機能を活用して他船の方位の変化、最接近距離及び最接近時間等を適切に把握すること。</li> <li>・ 航海当直者は、無線従事者免許を取得しておくことが望ましい。</li> <li>・ 船橋当直者は、他船の動静に不安を感じた場合は、船長に昇橋を求めるとともに、警告信号を発したり、早期にVHFで互いの操船意図を確認すること。</li> </ul>

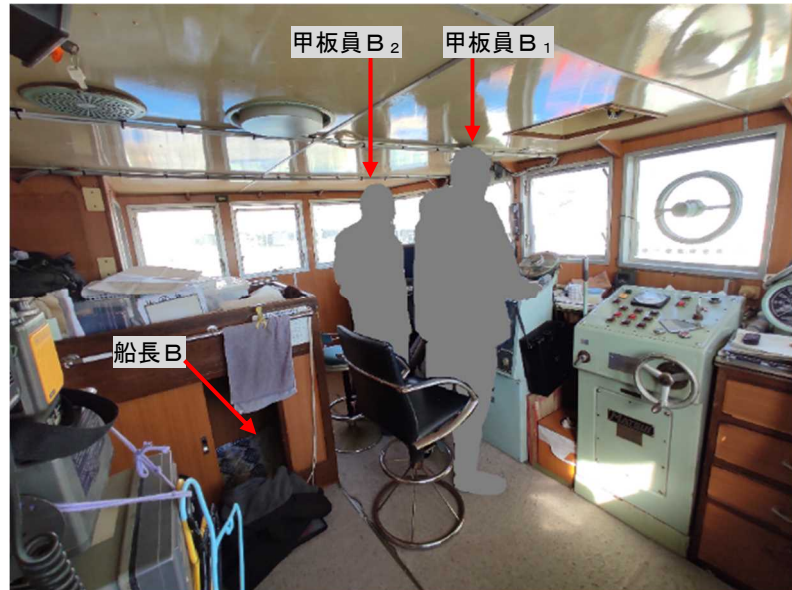
写真2 B船の乗組員の当直状況

B船は、甲板員B<sub>1</sub>が操舵スタンド後方で自動操舵により操舵に当たり、甲板員B<sub>2</sub>が船橋内左舷方で見張りに当たり、左舷寄りのレーダーを、コースアップ、6Mレンジの設定としてオフセンターにより前方9Mを表示させ、同レーダーの右側のレーダーを、コースアップ、3Mレンジの設定としてオフセンターにより前方5Mを表示させた状態で東進した。(写真2参照)

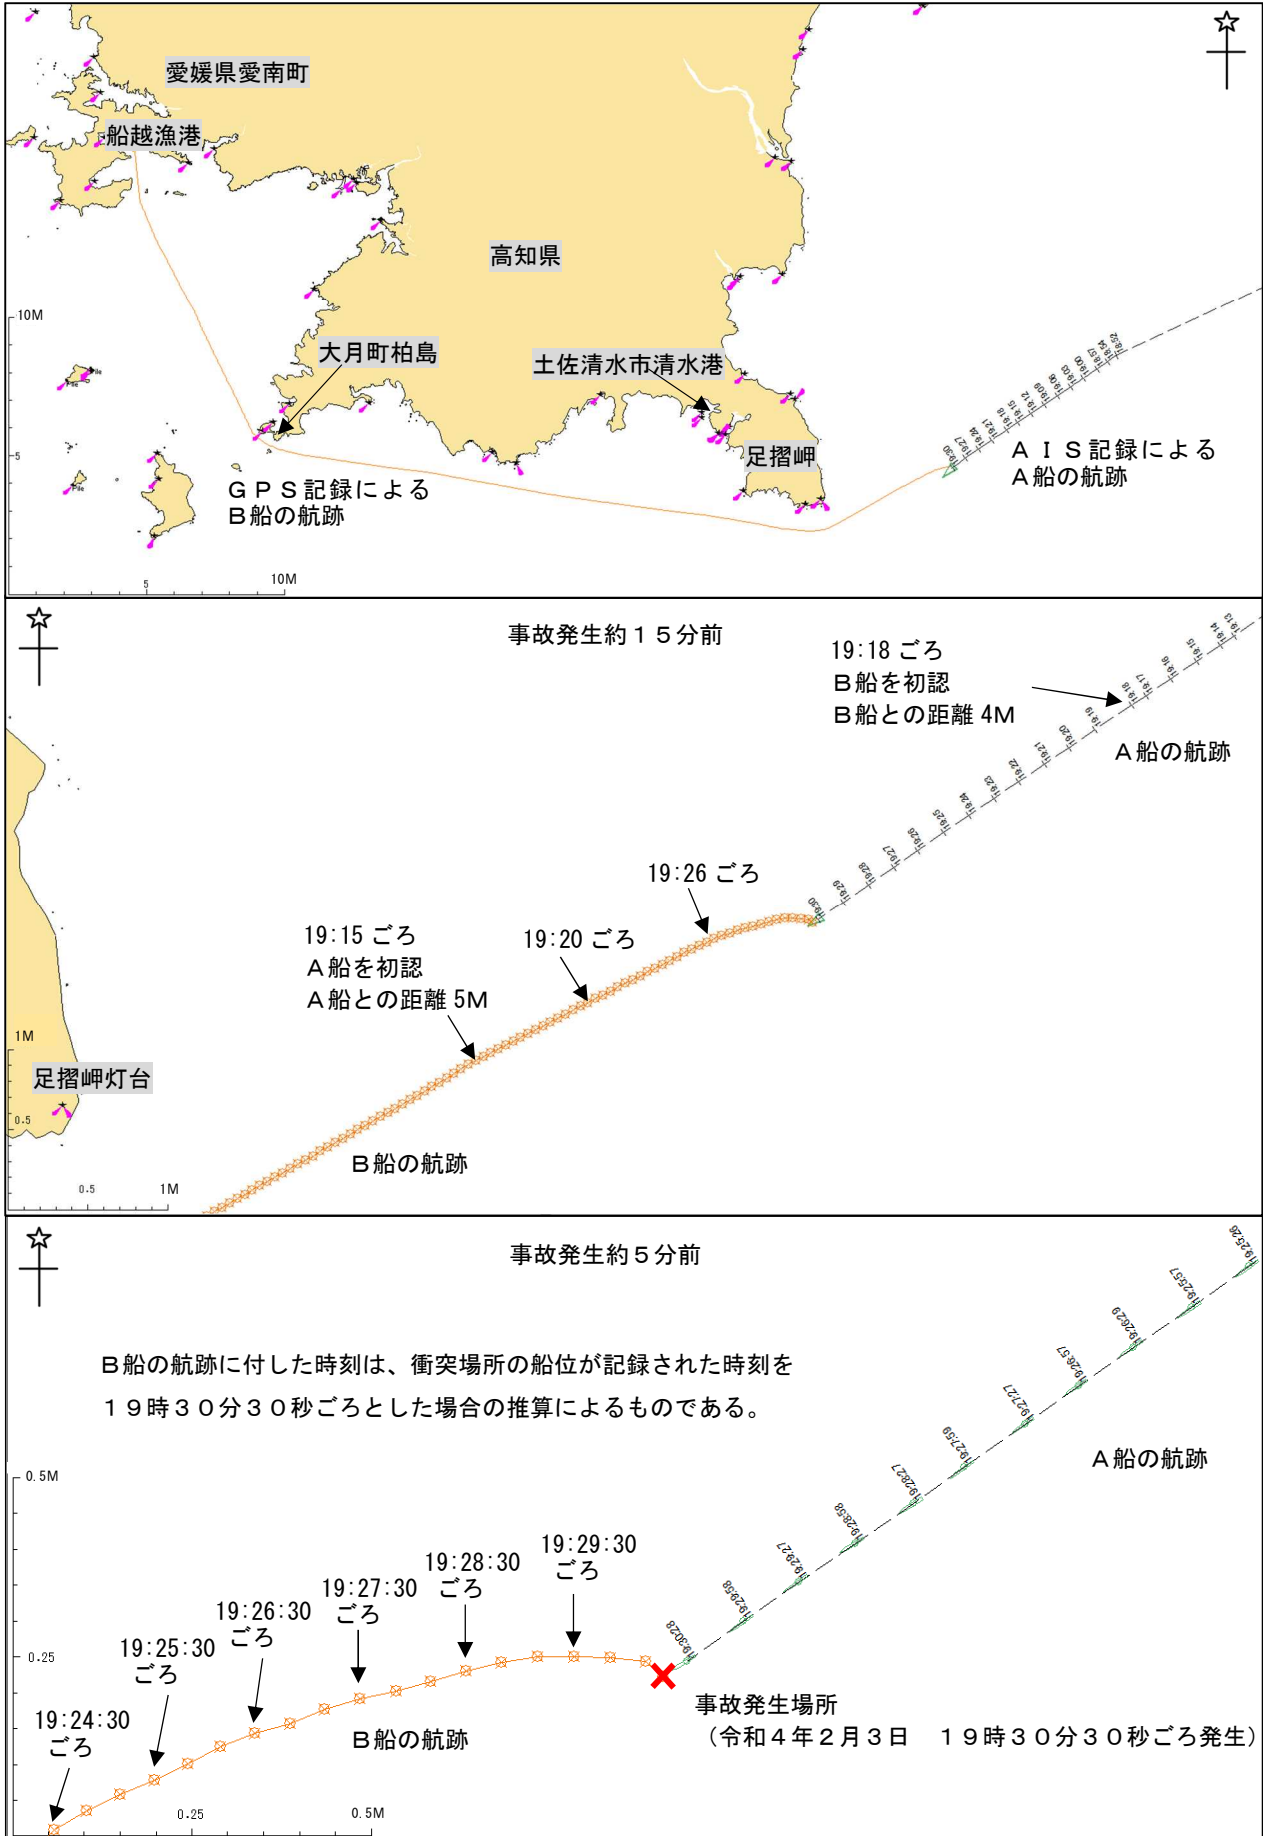
付図1 航行経路図

航海士Aは、19時29分30秒ごろ船首方を見たところ、右舷船首方0.3M付近に接近したB船の船体及び航海灯を認め、右ウイングに出て、懐中電灯をB船に向けて照射した後、船橋に戻って汽笛を吹鳴し、機関を中立としたものの、19時30分30秒ごろA船の右舷船首部とB船の左舷船首部とが衝突した。

甲板員B<sub>1</sub>は、19時29分ごろ左舷船首方至近にA船を認める状況となったので衝突の危険を感じ、右舵を2回取り、汽笛を吹鳴したものの、B船とA船とが衝突した。
