船舶事故調査報告書

令和4年7月20日

運輸安全委員会（海事専門部会）議決

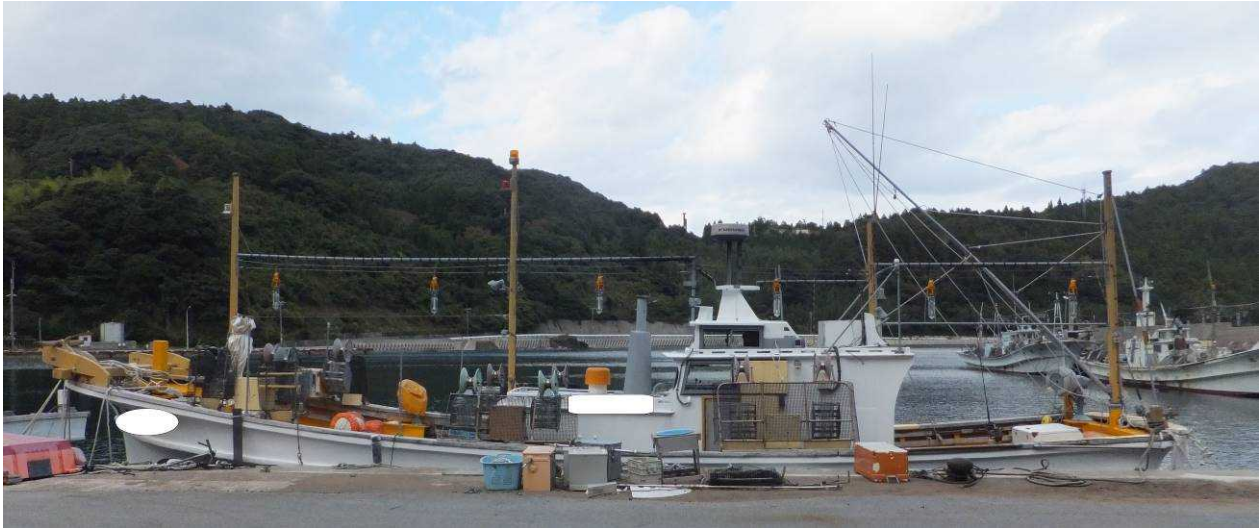
写真1 本船

<p>「所属漁協」という。)に連絡した。</p> <p>僚船船長Aは他の組合員4人及び所属漁協の職員と共に本船へ向かい、16時00分ごろ本船に乗り込んだところ、船首を北西方に向けて、船首部から錨を出し、エンジンは停止し、本船の船尾方から水中ドローンのケーブルが切れた状態で船外に出ており、船長の姿が見当たらなかった。</p> <p>所属漁協は、海上保安庁へ本事故の発生を連絡した。</p> <p>船長は、8月5日14時53分ごろ、島根県西ノ島町別府港付近でTシャツと黒いタイツを着用した状態で発見された。</p> <p>船長は、司法解剖の結果、7月末ごろ死亡し、死因は不詳と検案された。</p> <p>(写真1 本船、付図1 事故発生場所概略図 参照)</p>
<p>その他の事項</p>	<p>船長の親族によると、本事故発生前、船長の体調に異常があるようには見えなかった。</p> <p>本船が出港するのを見た者はいなかった。</p> <p>所属漁協の職員は、7月26日14時00分ごろ船長と電話で会話した。</p> <p>船長の親族は、7月27日に船長の自宅を訪問したが、船長は不在であった。</p> <p>本船の操舵室右舷側入口付近に、履物が揃えて置かれ、操舵室前方に衣服が置かれていた。</p> <p>水中ドローンの本体は、ケーブルから外れており、ダイバーが周辺を捜索したものの発見されなかった。</p> <p>船長の携帯電話(スマートフォン)は、水中ドローンのコントローラーにセットされた状態で操舵室後方に置かれており、本船が発見された当時充電がなくなり電源が切れていた。</p> <p>本船の船体には、衝突痕などの損傷はなかった。</p> <p>船長の親族は、本船の船尾にある網が使用された形跡がなく、本船上に衣服や履物が揃えてあり、救命胴衣が船内に置かれたままで、水中ドローンの本体が発見されなかったため、船長が誤って落水したのではなく、試験操業の目的で、水中ドローンを使用して海中の状況を確認していた際、水中ドローンに不具合が生じ、自ら水中に潜ったのではないかと本事故後に思った。</p>
