船舶事故調査報告書

船種 船名 貨物船 MISSY ENTERPRISE

事故種類 衝突（灯浮標）

発生日時 令和2年10月20日 09時07分ごろ

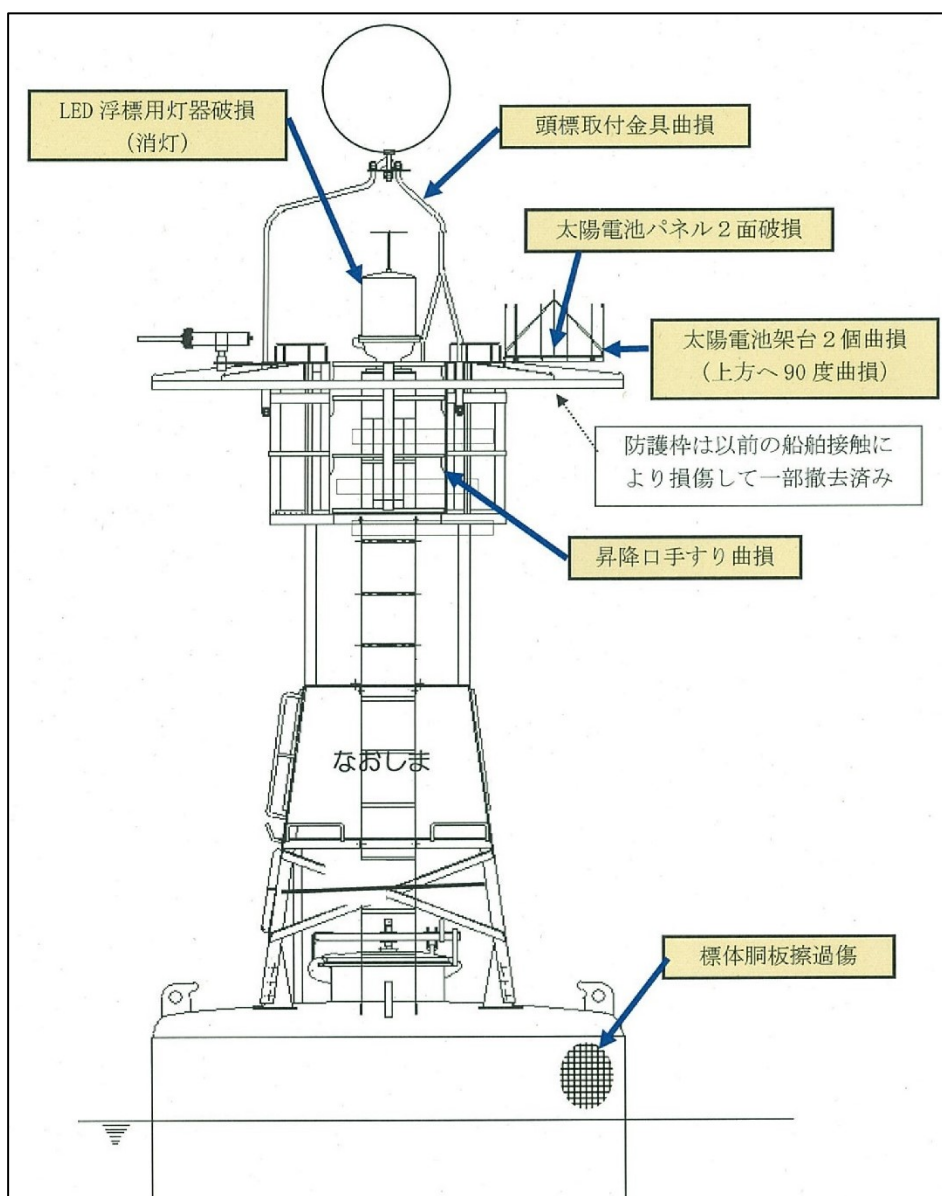
図1 本件灯浮標の損傷状況（海上保安庁提供）

本件灯浮標は、灯標用灯器及び太陽電池パネルの破損、頭標取付け金具、太陽電池架台及び昇降口手すりの曲損、標体胴板の擦過傷等が生じた。(図1参照)

- (1) A船は、左舷中央部外板から船底部付近に擦過傷を生じたものと認められる。
- (2) 本件灯浮標は、灯標用灯器及び太陽電池パネルの破損、頭標取付け金具、太陽電池架台及び昇降口手すりの曲損、標体胴板の擦過傷等が生じたものと推定される。

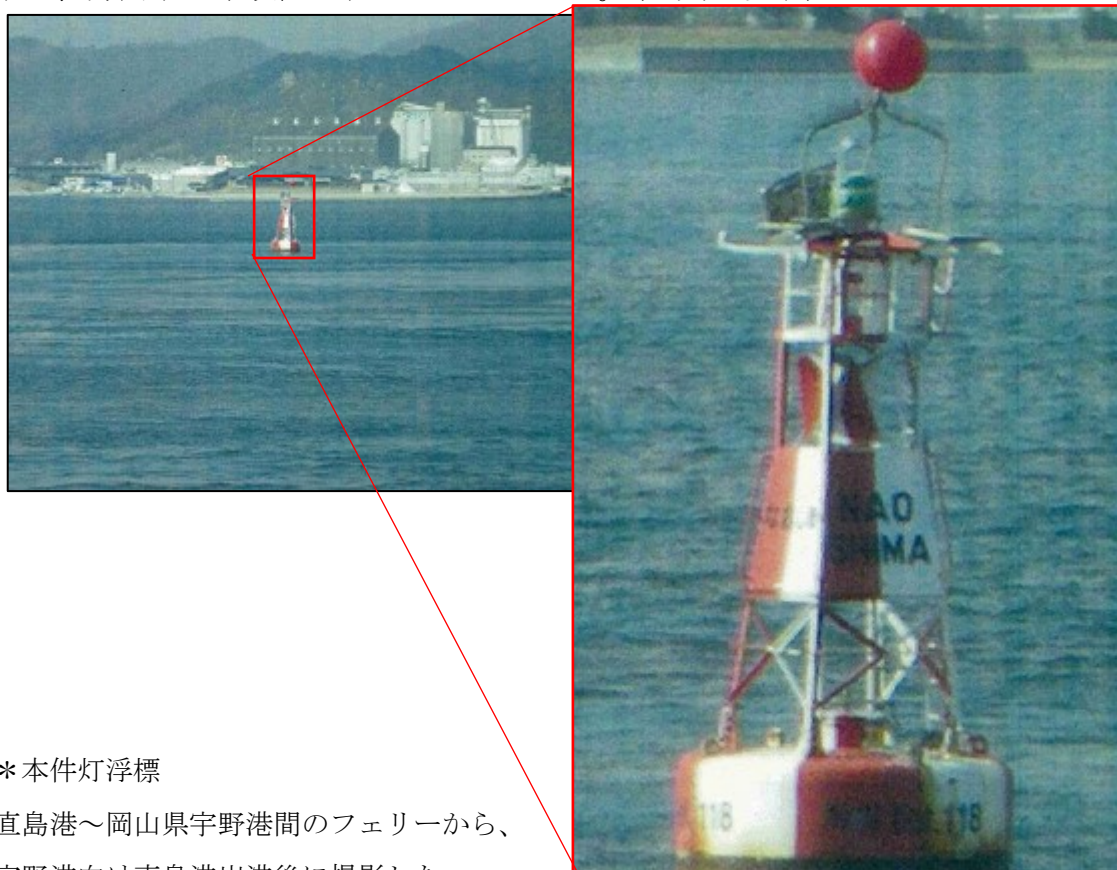
写真1 本件灯浮標

海上保安庁の灯台表（令和2年3月刊行）及び海上保安庁の回答書によれば、本件灯浮標は、赤色球形頭標を1個付けた赤白縦じまのやぐら形の灯浮標であり、設置位置が、直島南西方沖の北緯34°28.8'、東経133°57.7'であった。また、灯質は、明2秒、暗2秒の等明暗白光で、レーダー反射器を備えた直島水道の航路標識で、海面下の錨鎖長が約67mであった。（写真1参照）

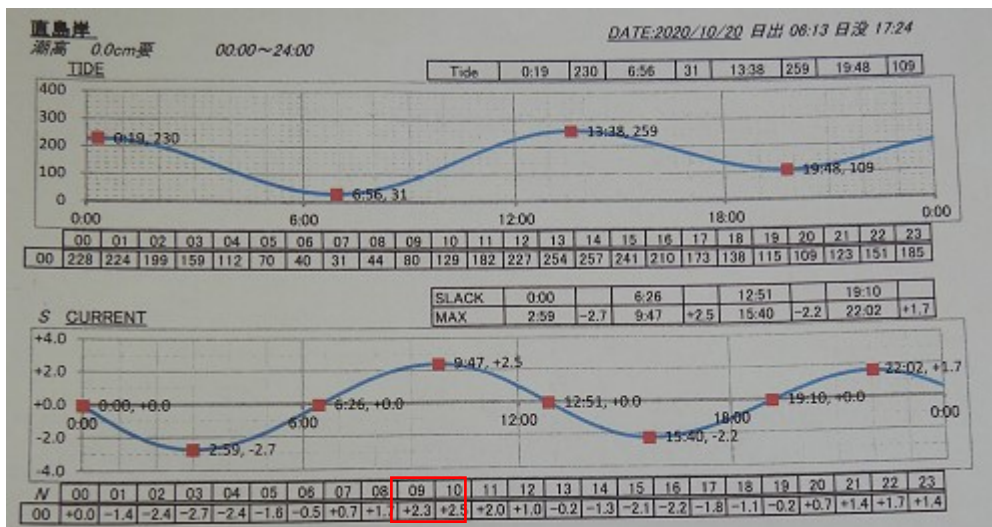
写真2 本事故当時の水先人Aが持参した本件水先人会作成の潮汐データ

09 (時) : 西流約 2.3 kn
10 (時) : 西流約 2.5 kn

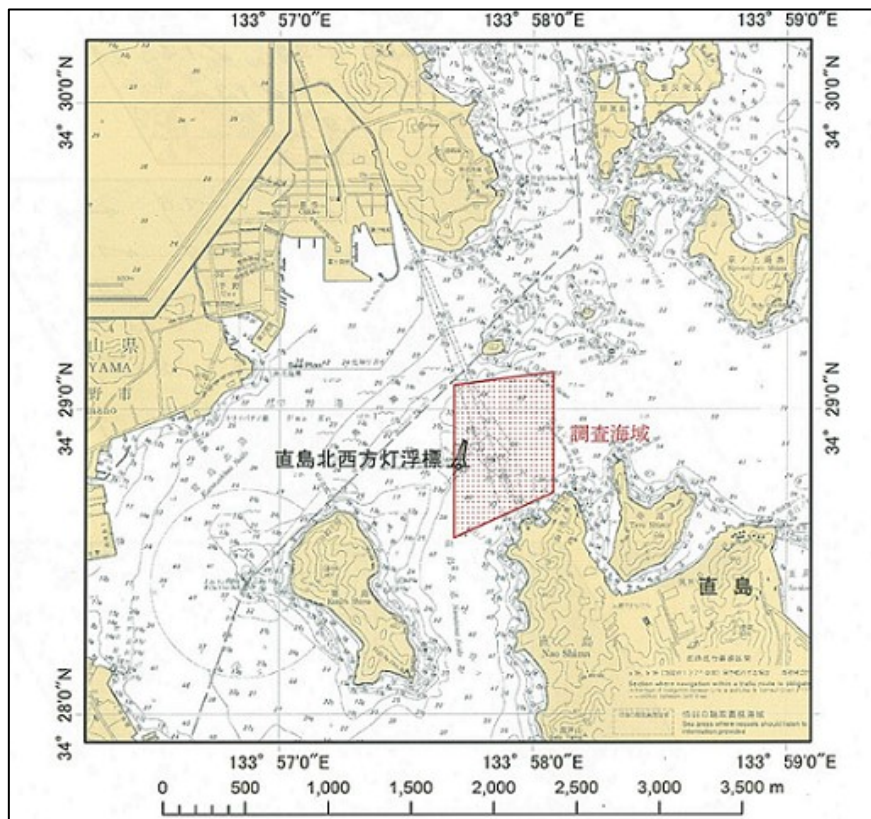
図2 調査海域（直島北西方）（海図W154）海上保安庁提供

海上保安庁によれば、海上保安庁は、本事故後、直島北西方海域の潮流が本件海図の記載より早いとの情報を受け、令和2年11月17日、直島北西方灯浮標周辺海域における潮流観測を行った結果、以下のとおりであった。（図2参照）

- (2) 流速が最も速いのは、同灯浮標から東方約200m（北緯34度28分47.1秒 東経133度57分48.6秒）の地点の海面下5m、6m、7m層の西南西流約4.3knであり、同灯浮標から東北東方向の海域は周辺よりも早い潮流であった。
- (3) 直島北西方灯浮標に設置して潮流観測した海図記載の潮流矢符の流速は、昭和61年（1986年）に調査した資料に基づくものであり、（中略）同資料から推算した流速値とほぼ同位置における今回の調査結果を比較したと

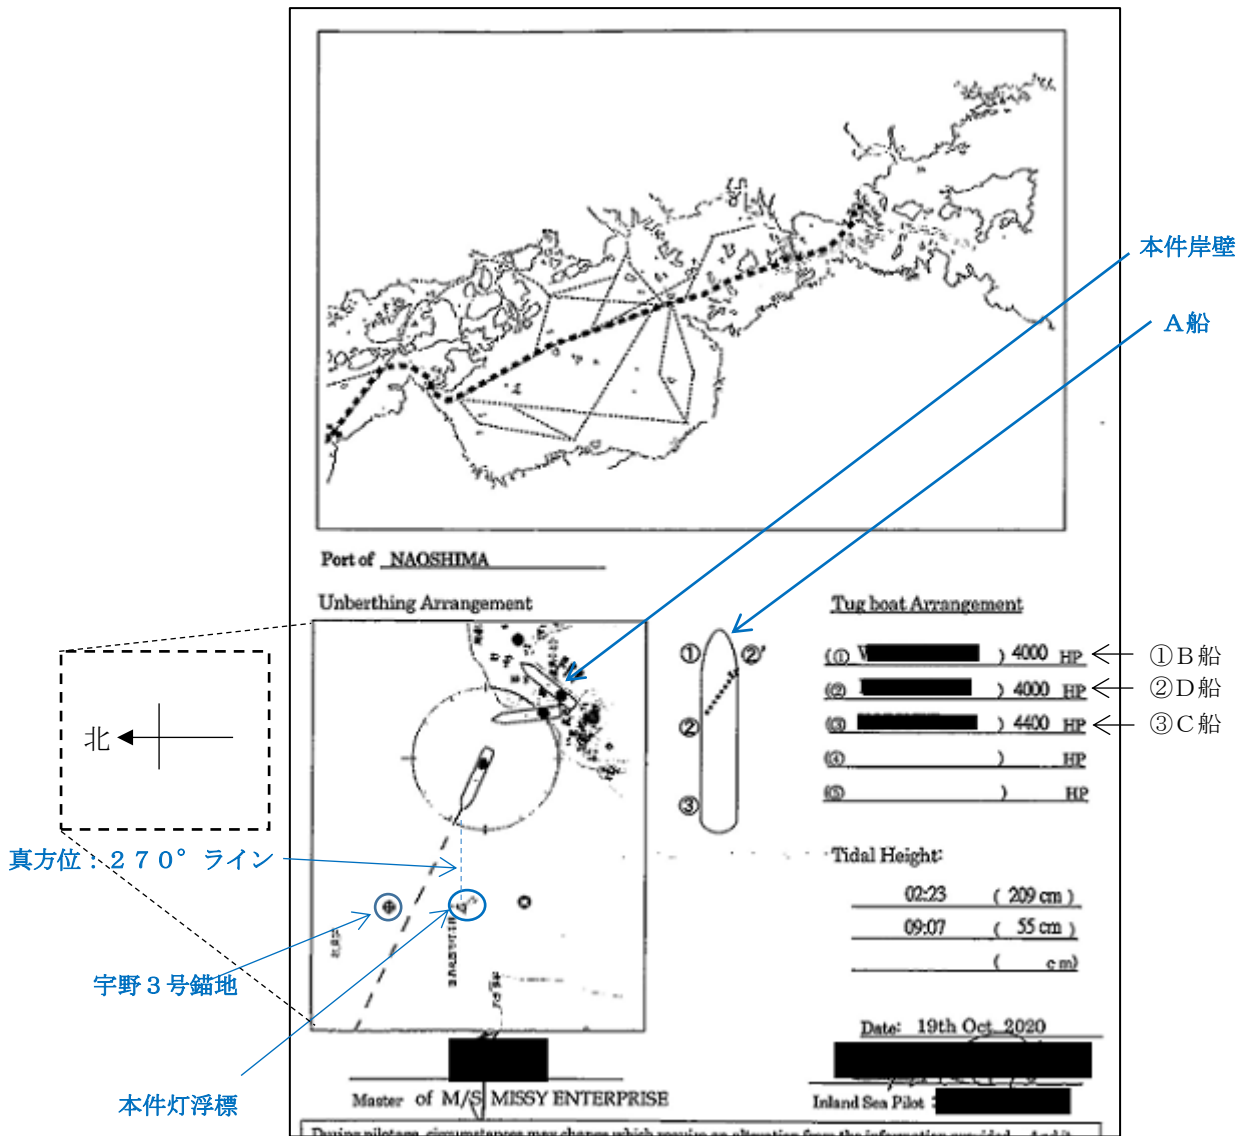
図4 本件P I C (本事故時)

本件灯浮標に近づくおそれがあると思っていたので、A船の全長程平行に離岸した後、約30°左回頭し、主機を増速して本件灯浮標の北東方海域約150mのところを航過する、本件PICを作成した。

- (4) 水先人Aは、本事故当時、西～南西流の最強潮流の状況下、A船が本件岸壁を離岸後、北進した場合、潮流の影響から本件岸壁と本件灯浮標の中間付近に圧流されて本件灯浮標に近づく恐れがあると思っていたことから、本件水先人会が策定した安全対策の直島ふ頭P I Cを使用しないで、本件P I Cを使用したものと考えられる。

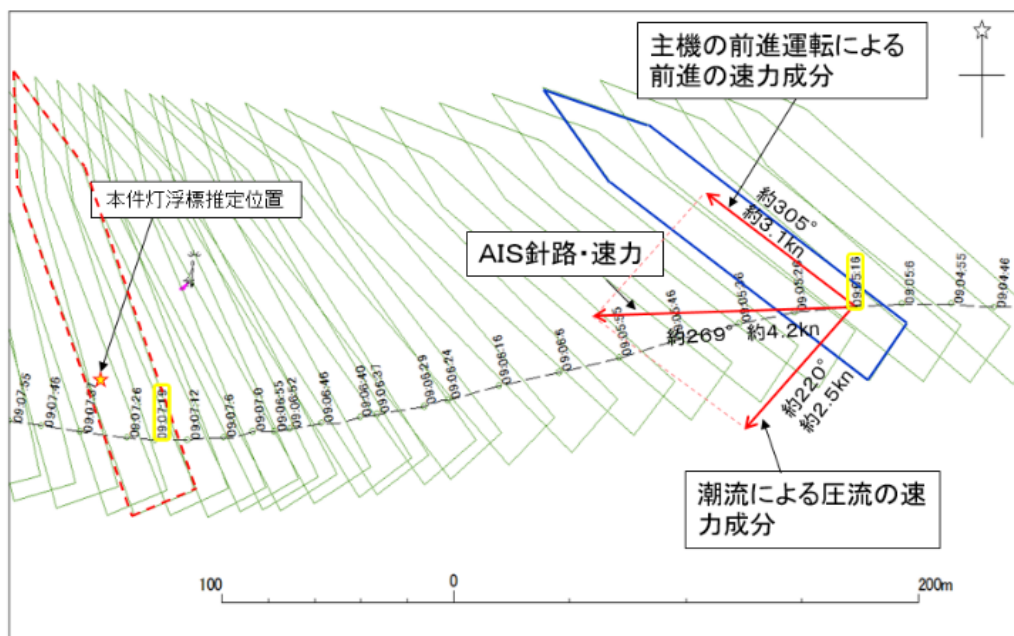
図5 09時05分16秒ごろのA船の圧流の状況

- ① A船は、09時05分16秒ごろ、本件灯浮標推定位置東方約300mの場所において、右舵一杯の状態でも左舷方への回頭力がなくなって船首が305°で安定した状態で、南西方（約220°）方向に約2.5knの速力で圧流されていた。（図5参照）

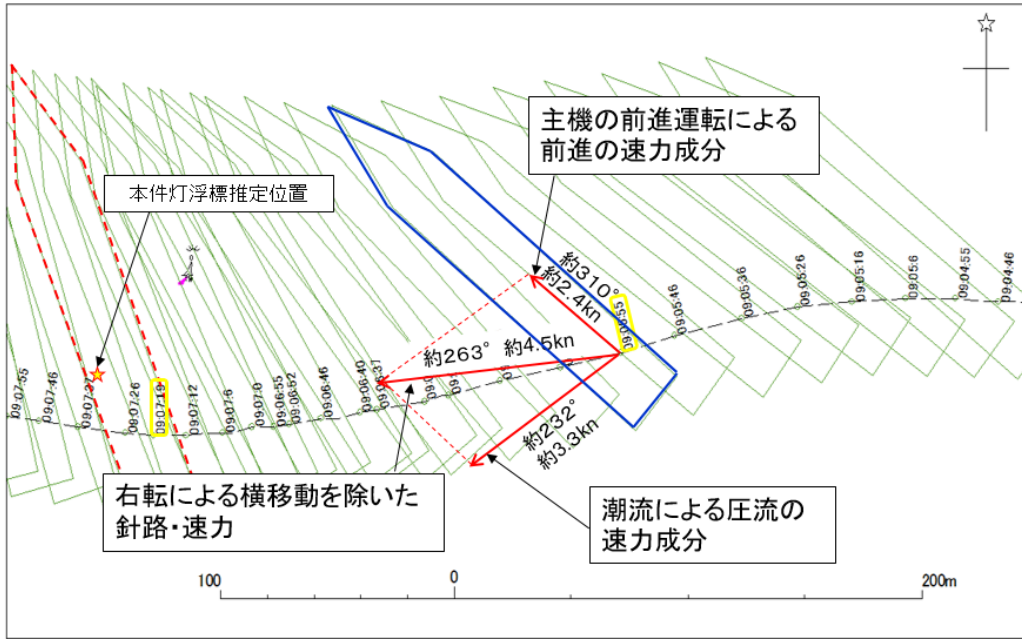
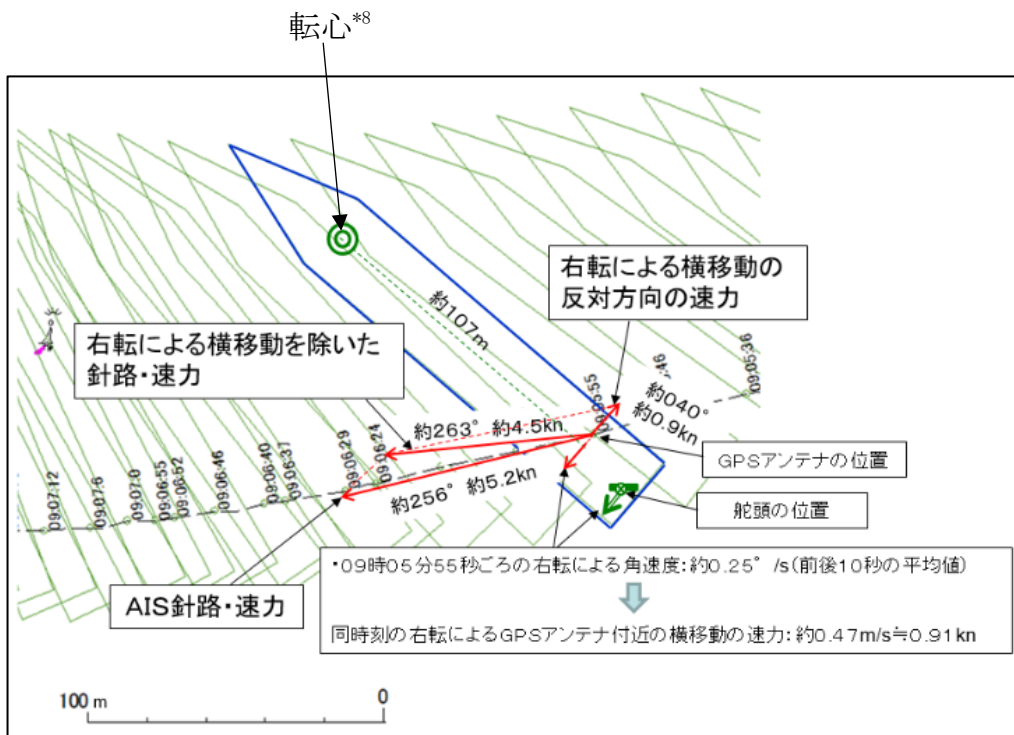
- ② A船は、09時05分55秒ごろ、本件灯浮標推定位置東方約200mの場所において、右舵一杯で船尾部が左舷方に約0.9knの速力で振れた状態で、南西方（約232°）に約3.3knの速力で圧流されていた。（図6、図7参照）
