船舶事故調査報告書

令和4年7月27日

運輸安全委員会（海事専門部会）議決

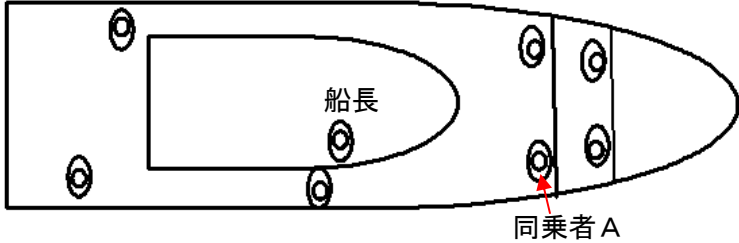
<p>本船は、本件旅客船の通過に伴い、航走波が来たので、機関を微速力前進とし、船首を波に立てたところ、14時46分ごろ、波高約2mの波により船体が大きく上下に動揺した。</p> <p>船長は、右舷船首甲板上の段差に腰を掛けていた同乗者Aが、左膝を甲板に強く打ち付けて痛みを訴えたので、本船を松山市松山港の棧橋に回航した。(図1参照)</p>

<p style="text-align: center;">図1 乗船者位置図</p> <p>同乗者Aは、船長の知人が15時07分ごろに要請した救急車で松山市内の病院に搬送され、左膝蓋骨骨折と診断された。 (付図1 事故発生経過概略図 参照)</p>
<p>その他の事項</p>	<p>同乗者Aは、船釣りの経験が何度もあり、航走波に対する対処の仕方も知っており、本事故時も航走波が来ていることは知っていたが、釣りの仕掛けが気になったので、波が来るまでまだ間があると思い、左手を手摺りから離して右手で船橋前に立てかけていた釣り竿を掴もうとした際に身体が浮き上がって落下し、左膝を負傷した。</p> <p>船長は、本事故時、航走波が来ていることを同乗者に注意喚起していた。</p> <p>船長は、本船の同乗者は全員が船釣りの経験があるので航走波に対する対処の仕方を知っていたと思うが、出港前、同乗者に船首側の甲板は揺れが大きいことや航走波の対処について、十分に伝えていれば良かったと本事故後に思った。</p> <p>船長及び同乗者Aは、ウエストベルト型の膨張式救命胴衣を、その他の同乗者も全員が固定式や膨張式の救命胴衣を着用していた。</p>
<p>分析</p> <p>乗組員等の関与</p> <p>船体・機関等の関与</p> <p>気象・海象等の関与</p> <p>判明した事項の解析</p>	<p>あり</p> <p>なし</p> <p>なし</p> <p>本船は、本件海域を北進中、船長が、本件旅客船の航走波を認めた際、主機を微速前進として船首を波に立てたものの、正船首方から航走波を受けて船体が大きく上下に動揺して、船首が持ち上がり、右舷船首甲板上にいた同乗者Aの身体が浮き上がって落下したことから、左膝を甲板に打ち付けたことにより負傷したものと考えられる。</p> <p>同乗者Aは、船釣りの経験が何度もあり、航走波に対する対処の仕</p>

<p>方も知っており、本事故時も航走波が来ていることは知っていたが、釣りの仕掛けが気になり、波が来るまでまだ間があるものと思い、釣り竿を掴もうとして左手を手摺りから離したものと考えられる。</p>
原因	<p>本事故は、本船が、本件海域を北進中、船長が、本件旅客船の航走波を認めた際、機関を微速力前進として船首を波に立てたものの、正船首方から航走波を受けて船体が大きく上下に動揺して、船首が持ち上がり、右舷船首甲板上にいた同乗者Aの身体が浮き上がって落下したため、左膝を甲板に打ち付けたことにより発生したものと考えられる。</p>
再発防止策	<p>今後の同種事故等の再発防止に役立つ事項として、次のことが考えられる。</p> <ul style="list-style-type: none"> ・ 小型船舶の乗船者は、航走波などの波が来ている時は、波が収まるまで、船体の一部に掴まるなどして、船上での動揺に対処することが望ましい。 ・ 船長は、事故発生後、速やかに海上保安庁に通報すること。
