船舶事故調査報告書

令和4年7月27日
 運輸安全委員会（海事専門部会）議決
 委員 佐藤 雄二（部会長）
 委員 田村 兼吉
 委員 岡本 満喜子

事故種類	乗組員負傷
発生日時	令和3年7月26日 15時40分ごろ
発生場所	香川県高松市香西港 香川県香西港港口灯台から真方位031° 110m付近 （概位 北緯34° 21.6′ 東経134° 00.1′）
事故の概要	引船第一盛運丸は、はしけ大808を繋いでいるえい航索の延出作業中、甲板員1人が右足を負傷した。
事故調査の経過	令和3年12月6日、本事故の調査を担当する主管調査官（広島事務所）ほか1人の地方事故調査官を指名した。 原因関係者から意見聴取を行った。
事実情報 船種船名、総トン数 船舶番号、船舶所有者等 L×B×D、船質 機関、出力、進水等	A 引船 第一盛運丸、19トン 273-11076香川、有限会社大野海運（A社） 14.90m（Lr）×4.80m×1.95m、鋼 ディーゼル機関、588.40kW、平成13年5月 B はしけ 大808、約636トン なし、A社 40.00m×10.0m×4.50m、鋼 機関なし、平成21年（建造年）
乗組員等に関する情報	A 船長A 68歳 一級小型船舶操縦士・特殊小型船舶操縦士・特定 免許登録日 昭和50年4月18日 免許証交付日 平成29年12月26日 （令和4年12月25日まで有効） 甲板員A 66歳
死傷者等	A なし B 重傷 1人（甲板員A）
損傷	なし
気象・海象	気象：天気 晴れ、風向 北、風力 2、視界 良好 海象：海上 平穏、潮汐 下げ潮の中央期
事故の経過	A船は、船長A及び甲板員Aが乗り組み、スクラップ約490tを積載したB船を長さ約20mのえい航索で繋いで引船列（以下「A船引船列」という。）を形成し、船長Aが甲板員AをB船に乗り込ま

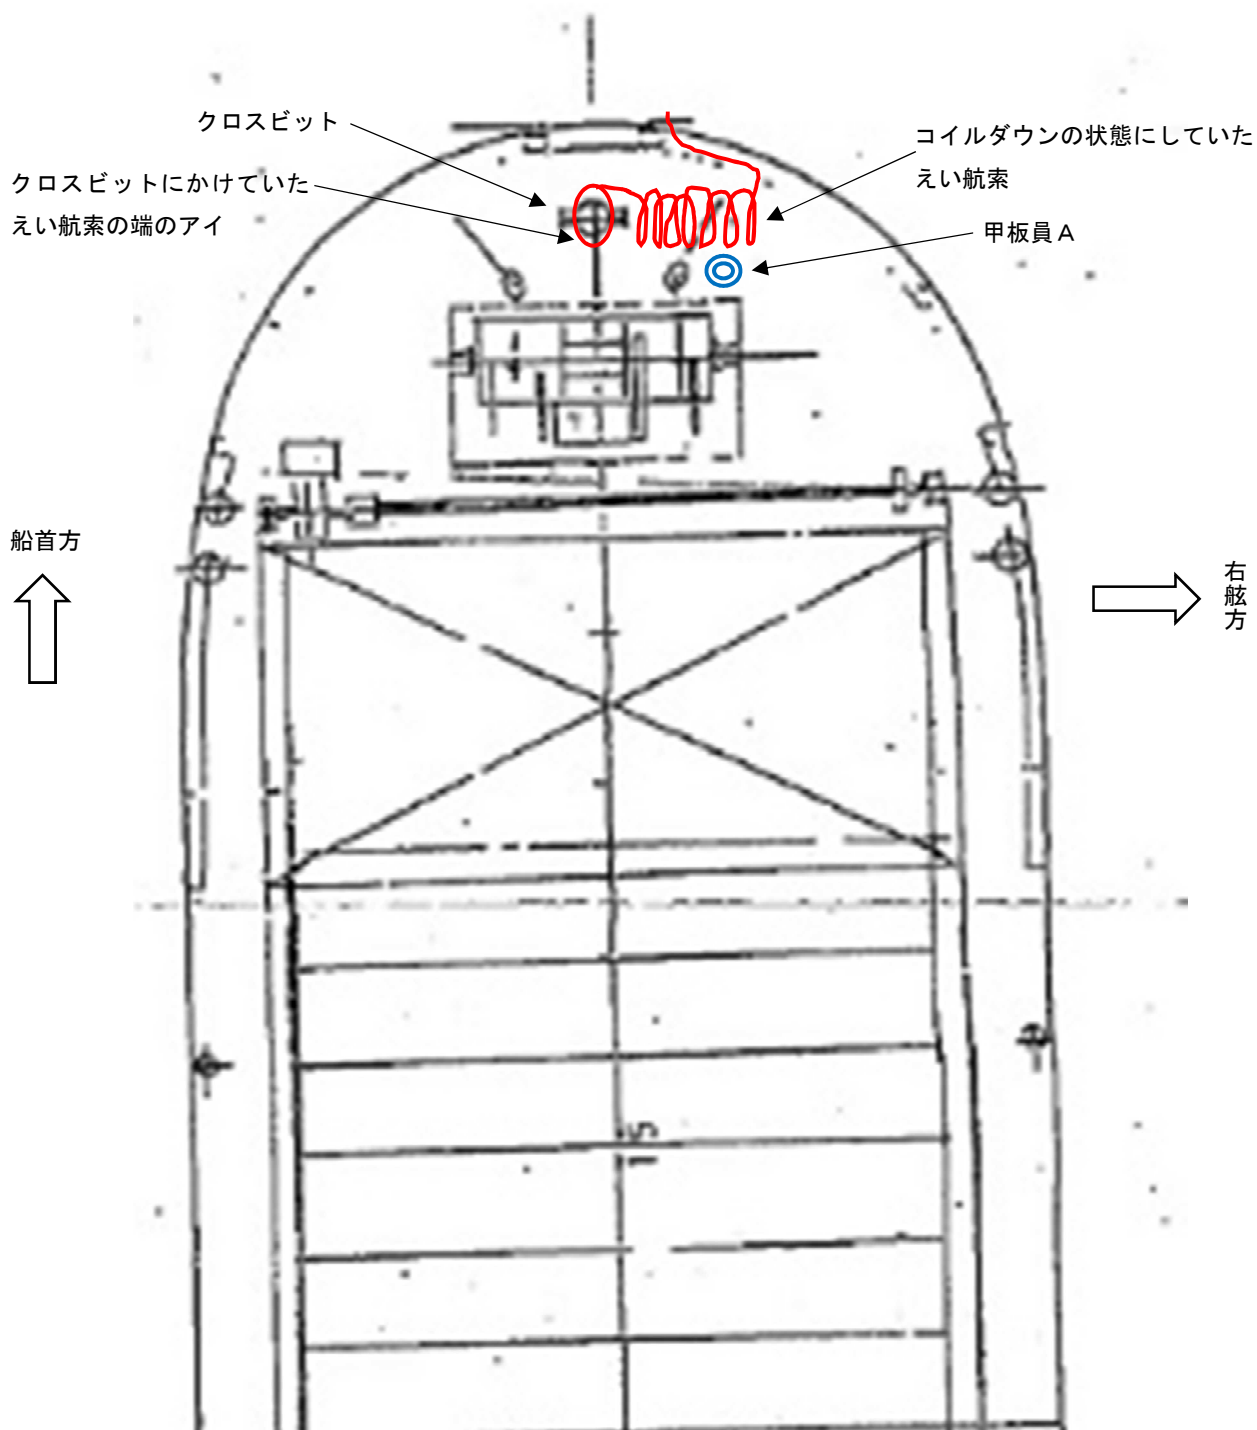
付図2 B船の作業状況概略図（イメージ）

<p>せ、令和3年7月26日15時30分ごろ岡山県倉敷市水島港に向けて香西港の岸壁を出航した。</p> <p>船長Aは、操舵室の操縦席の前に立って操船に当たり、香川県香西港港口灯台北北東方沖100m付近でA船引船列を停船させ、B船側のえい航索を約40m繰り出してえい航索を約60mに延出する作業に当たることとした。</p> <p>船長Aは、操舵室後方の窓からB船から繰り出されたえい航索の状況と、甲板員Aの様子を見ながら主機を前進運転及び中立運転を繰り返し、えい航索を張らないよう徐々にB船との距離を開いていた。</p> <p>甲板員Aは、B船の船首部でコイルダウンの状態（コイル状の状態）のえい航索を、腰をかがめて手でさばいていたところ、右足がえい航索の輪の中に入ってえい航索が巻き付いたことに気付き、急いでA船の行きあしを止めるよう船長Aに手と声で合図したが伝わらず、15時40分ごろ、そのまま右足がえい航索に引っ張り込まれ、後方に転倒した。</p> <p>船長Aは、甲板員Aが見えないので異変に気付き、A船の行きあしを止め、A船側のえい航索を放した後、A船を反転させてB船に向かった。</p> <p>船長Aは、A船をB船に接舷させてB船に移乗し、甲板員Aが、かなり痛み、右足が折れた様子だったので、海上保安庁に本事故発生の通報を行うとともに119番通報を行い、B船の錨を投錨した。</p> <p>船長Aは、甲板員AをA船に移乗させた後、A船で出航した岸壁に向かった。</p> <p>甲板員Aは、出航した岸壁に運ばれた後、救急車で高松市内の病院に搬送され、右脛骨腓骨骨幹部骨折と診断された。</p> <p>（付図1 事故発生場所概略図、付図2 B船の作業状況概略図（イメージ）、写真1 A船（船尾方から撮影）、写真2 B船（船首方から撮影） 参照）</p>
<p>その他の事項</p>	<p>A船とB船を繋いでいたえい航索は、長さが約60mで、直径が約5.5mmの化学繊維製のロープであった。</p> <p>A船とB船との作業中の連絡は手で合図して行い、無線機は準備していなかった。</p> <p>甲板員Aは、えい航作業について、A社で約6年、ほかの会社で10年以上の経験を有していた。</p> <p>船長Aは、本事故後、B船に乗り込んだとき、えい航索がスネークダウンの状態（つづら折りの状態）ではなく、コイルダウンの状態であることを初めて知った。</p> <p>船長Aは、甲板員Aがえい航索をコイルダウンの状態にしていたのは、コイルダウンの状態は準備がしやすいことと、B船の船首部甲板が狭いのでスネークダウンの状態にしにくかったことが理由である可</p>

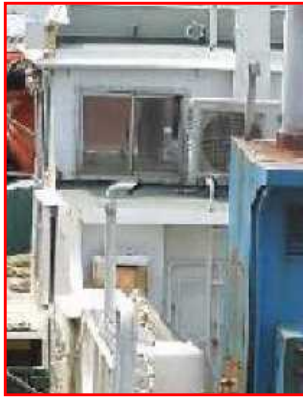
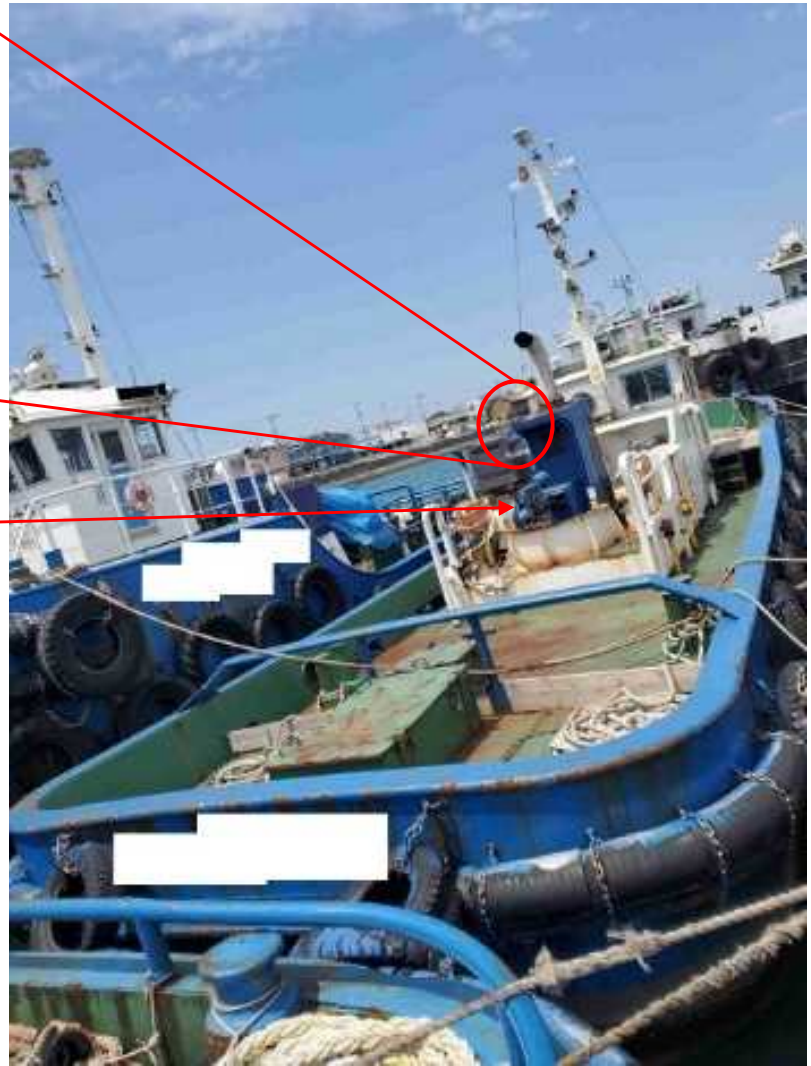
写真1 A船（船尾方から撮影）

操舵室後部左舷側の状況

えい航索を掛けるフック

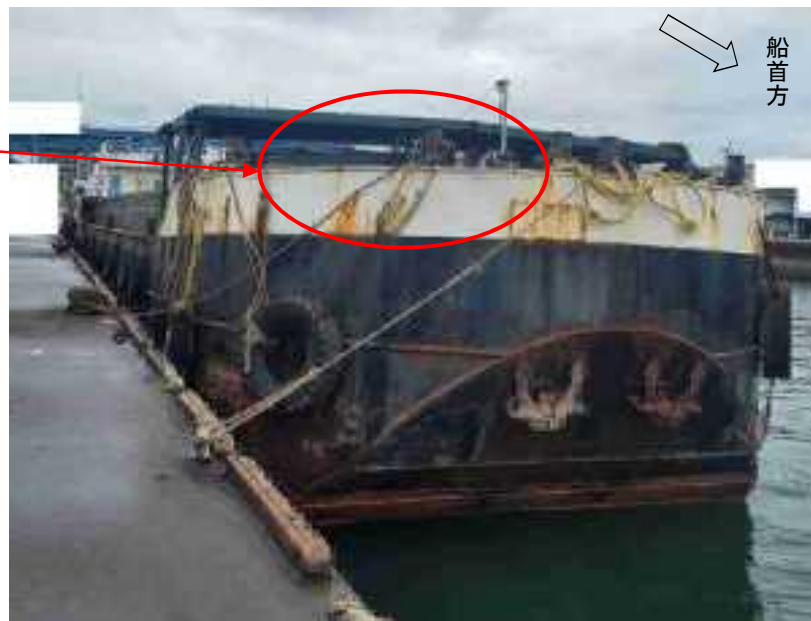
写真2 B船（船首方から撮影）

甲板員Aがえい航索を延出する作業をしていた場所

<p>能性があると本事故後に思った。</p> <p>船長Aは、甲板員Aがえい航作業の経験が豊富であるので、B船側のえい航索の準備を全て甲板員Aに任せていた。</p> <p>船長Aは、えい航索をスネークダウンの状態にしていれば、えい航索をスムーズに繰り出すことができ、事故を未然に防ぐことができたと思つた。</p>
<p>分析</p> <p>乗組員等の関与 船体・機関等の関与 気象・海象等の関与 判明した事項の解析</p>	<p>A あり、B なし</p> <p>A なし、B なし</p> <p>A なし、B なし</p> <p>A船引船列は、香西港において、B船側のえい航索を繰り出してえい航索を延出する作業中、甲板員Aが、コイルダウンの状態にしていたえい航索を、手でさばくことに気を取られて作業を続けたことから、えい航索の輪の中に甲板員Aの右足が入っていることに気付くのが遅れ、引っ張り込まれ、後方に転倒して負傷したものと考えられる。</p>
<p>原因</p>	<p>本事故は、A船引船列が、香西港において、えい航索を延出する作業中、甲板員Aが、コイルダウンの状態にしていたえい航索を、手でさばくことに気を取られて作業を続けたため、えい航索の輪の中に甲板員Aの右足が入っていることに気付くのが遅れ、引っ張り込まれ、後方に転倒したことにより発生したものと考えられる。</p>
<p>再発防止策</p>	<p>今後の同種事故等の再発防止に役立つ事項として、次のことが考えられる。</p> <ul style="list-style-type: none"> ・引船列の乗組員及び作業員は、えい航索を延出する作業を行う場合、作業中、手でさばくことに気を取られるなど、一つの事に気を取られてえい航索に足が引っ張られないように注意すること。 ・引船の船長は、えい航索を延出する作業を行う場合、事前に延出するえい航索をスネークダウンの状態にしておくとともに、その確認を行うこと。 ・引船列の乗組員及び作業員は、えい航索を延出する作業を行う場合、事前に作業内容を打ち合わせておくこと。 ・引船の船舶所有者は、引船列のえい航索を延出する作業などの連絡手段の確保のため、引船及び被引船にそれぞれ無線機を整備することが望ましい。
