## 船舶事故調査報告書

運輸安全委員会（海事専門部会）議決

事故種類	乗組員負傷
発生日時	令和4年1月21日 11時10分ごろ
発生場所	広島県坂町観音埼南南東方沖 屋形石灯標から真方位050° 1.1海里（M）付近 （概位 北緯34°18.6′ 東経132°29.8′）
事故の概要	漁船弘栄丸は、揚網作業中、船長がネットローラに巻き込まれて負傷した。
事故調査の経過	令和4年3月14日、本事故の調査を担当する主管調査官（広島事務所）ほか1人の地方事故調査官を指名した。 原因関係者から意見聴取を行った。
事実情報 船種船名、総トン数 船舶番号、船舶所有者等 L×B×D、船質 機関、出力、進水等	漁船 弘栄丸、2.2トン HS3-42998（漁船登録番号）、個人所有 7.87m（Lr）×2.47m×0.86m、FRP ディーゼル機関、102.97kW、平成11年11月21日 第235-40828号（船舶検査済票の番号）
乗組員等に関する情報	船長 48歳 二級小型船舶操縦士・特殊小型船舶操縦士・特定 免許登録日 平成3年6月26日 免許証交付日 令和3年4月30日 （令和8年6月25日まで有効）
死傷者等	重傷 1人（船長）
損傷	なし
気象・海象	気象：天気 晴れ、風向 北北東、風力 2、視界 良好 海象：波高 約0.3m、潮汐 上げ潮の末期、潮高 約289cm （呉）
事故の経過	本船は、船長が1人で乗り組み、刺し網漁を行う目的で、令和4年1月21日08時00分ごろ広島県広島港第1区の平成ヶ浜の係船場所を出航して観音埼付近で刺し網漁を行いながら漁場を移動していた。 船長は、観音埼南南東方沖の水深約22mの漁場で刺し網を投下した後、左舷船首部に設置されているネットローラ（以下「本件ローラ」という。）の船尾側に立ち、同刺し網のロープを巻き付けて同刺

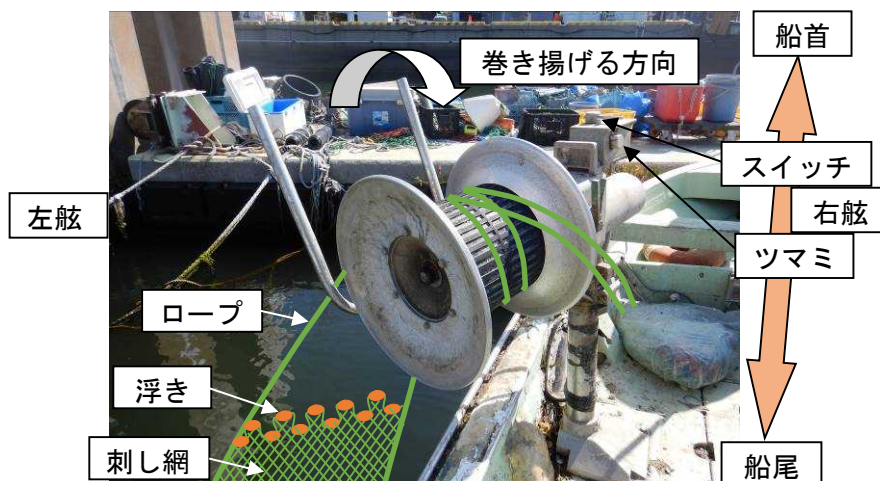
図1 本件ローラで刺し網を巻き揚げる状況 (イメージ図)

船長は、本件ローラのスイッチ及びツマミを右手で操作した後、刺し網の巻揚げを両手でたぐりながら行っていたところ、巻き揚げていた刺し網が本件ローラのドラム(以下「本件ローラドラム」という。)に絡まり、船上に両手でたぐっていた網が、本件ローラドラムの下を回って、刺し網側へ引き寄せられ、巻き揚げる方向に巻かれた。

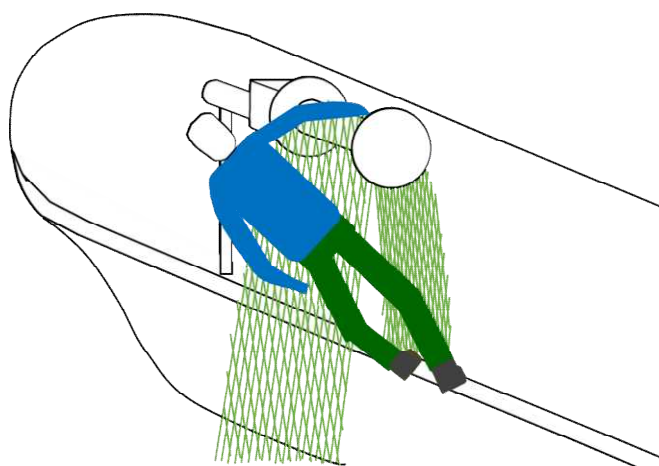
船長は、船上に両手でたぐっていた網を掴んでいた右手が絡まって外れないまま、本件ローラドラムの下へ引っ張られ、右腕が本件ローラの回転する方向に巻き込まれた。

船長は、11時10分ごろ、上半身が本件ローラの回転によって左舷側の外舷に乗り出した状態になり、右腕が本件ローラドラムの上から締め付けられる状態となった。(図2参照)

図2 船長の右腕が本件ローラドラムの上から締め付けられた状態 (イメージ図)

<p><b>原因</b></p>	<p>本事故は、本船が、観音崎南南東方沖において揚網作業中、船長が、本件ローラドラムのゴム板と外側端部分の側板との間に極僅かの隙間が生じていた状況下、刺し網が同隙間に入り込んで本件ローラに絡まった際、船上に両手でたぐっていた網が、本件ローラドラムの下を回って、刺し網側へ引き寄せられ、巻き上げる方向に巻かれたため、同網に絡まった右手が外せず、右腕が本件ローラドラムに巻き込</p>

<p>まれたことにより発生したものと推定される。</p>
<p><b>再発防止策</b></p>	<p>今後の同種事故等の再発防止に役立つ事項として、次のことが考えられる。</p> <ul style="list-style-type: none"> <li>・ 船長は、ネットローラで刺し網の揚網作業を行う際、同刺し網が同ローラとゴム板との間の隙間に引っ掛かり、船上でたぐっている同刺し網がローラに巻かれる場合があるので、ローラから同刺し網を外せるように常時、ローラを巻き揚げる速度を落としてローラを止めることができるように操作部に近い場所で作業を行うこと。また、手が巻き込まれないように注意して作業を行うこと。</li> <li>・ 揚網ローラの漁労機器の修理業者は、部品等の整備交換作業を行った際、側板に摩耗がある場合、同ローラとゴム板との間に隙間が生じ、揚網作業に支障となることがあるので、交換作業後に隙間が生じていないかどうかを確認し、隙間が生じているときには、必要に応じて側板の交換により隙間を埋めるなどの改善する措置を講じること。</li> </ul>
