## 船舶事故調査報告書

事故種類	転覆
発生日時	令和3年3月28日 08時00分ごろ～09時00分ごろの間
発生場所	鹿児島県南種子町大竹崎南西方沖 <small>みなみたね おおたけ</small> 種子島灯台から真方位191° 1.8海里（M）付近 （概位 北緯30° 21.4′ 東経130° 57.3′）
事故の概要	漁船美咲丸は、航行中、高い波を受けて転覆した。 美咲丸は、船長及び甲板員1人が行方不明となり、甲板上構造物の脱落等を生じた。
事故調査の経過	令和3年3月29日、本事故の調査を担当する主管調査官（門司事務所）ほか1人の地方事故調査官を指名した。 原因関係者からの意見聴取は、本人が本事故で行方不明となったため、行わなかった。
事実情報 船種船名、総トン数 船舶番号、船舶所有者等 L×B×D、船質 機関、出力、進水等	漁船 美咲丸、9.1トン KG2-2190（漁船登録番号）、個人所有 14.73m（Lr）×3.08m×1.02m、FRP ディーゼル機関、漁船法馬力数120、平成10年3月20日
乗組員等に関する情報	船長 60歳 一級小型船舶操縦士・特殊小型船舶操縦士・特定 免許登録日 平成8年11月21日 免許証交付日 令和2年12月17日 （令和8年11月20日まで有効）  甲板員A 33歳 甲板員B 28歳 甲板員C 25歳
死傷者等	行方不明 2人（船長及び甲板員A）
損傷	甲板上構造物の脱落、主機の濡損等（全損）
気象・海象	気象：天気 雨、風向 南西、風力 5～6 海象：波高 約3m、波向 南東、潮汐 下げ潮の初期から中央期、 水温 約20℃ 種子島・屋久島地方には、3月27日15時35分に強風注意報、波浪注意報及び雷注意報が発表され、本事故当時も継続中であった。
事故の経過	本船は、船長ほか甲板員3人（甲板員A、甲板員B及び甲板員C）

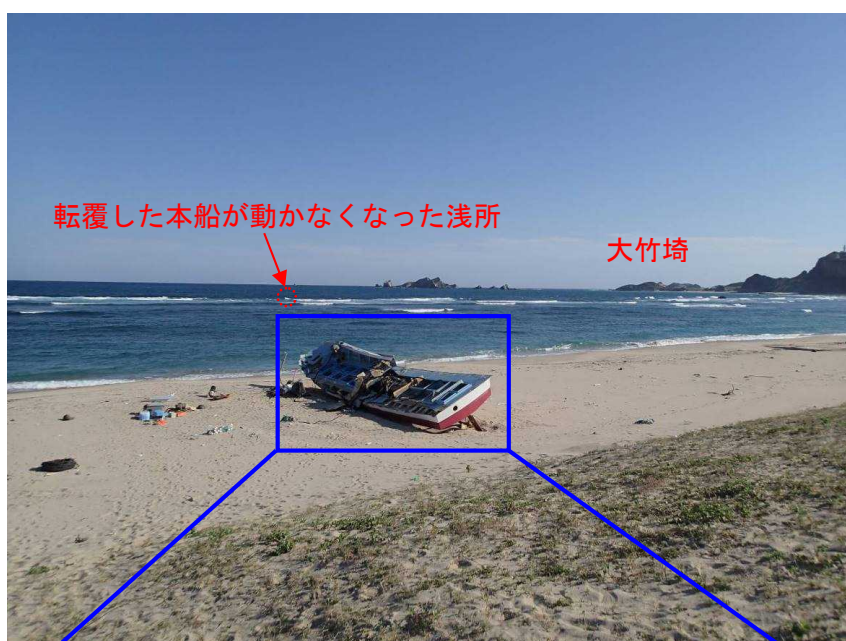
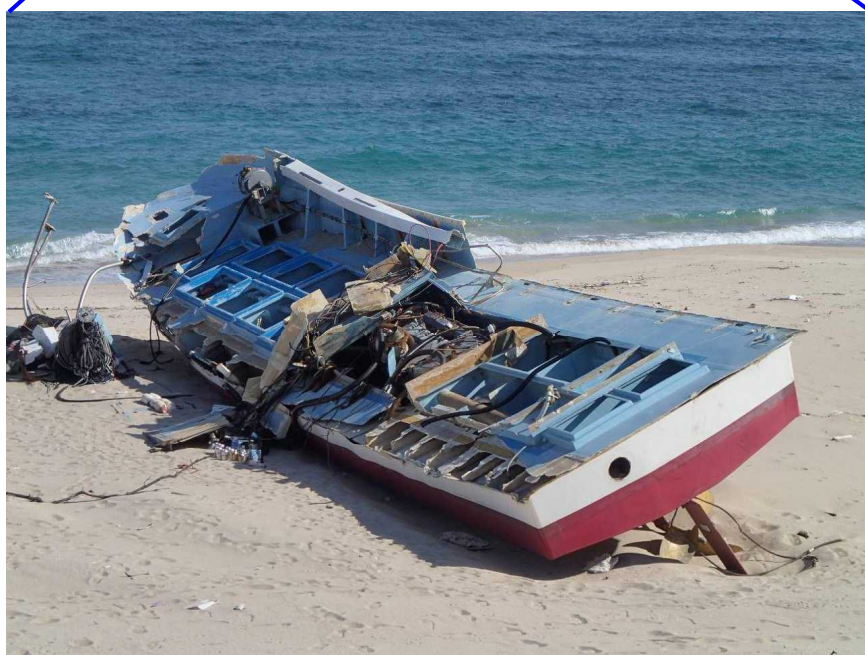
写真2 大崎海岸に引き上げられた本船

大崎海岸に引き上げられた本船の船側及び船底外板には、岩礁に接触して生じたと思われるような破口は認められなかった。
