船舶事故調査報告書

事故種類	乗揚
発生日時	令和3年5月13日 00時15分ごろ
発生場所	山口県長門市川尻岬東岸 長門川尻岬灯台から真方位122° 1,030m付近 （概位 北緯34° 26.2′ 東経130° 59.0′）
事故の概要	漁船光陽丸は、西南西進中、岩場に乗り揚げた。 光陽丸は、船底の破口等を生じた。
事故調査の経過	令和3年5月18日、本事故の調査を担当する主管調査官（門司事務所）ほか1人の地方事故調査官を指名した。 原因関係者から意見聴取を行った。
事実情報 船種船名、総トン数 船舶番号、船舶所有者等 L×B×D、船質 機関、出力、進水等	漁船 光陽丸、6.4トン YG2-8017（漁船登録番号）、個人所有 13.80m (Lr) × 3.20m × 1.02m、FRP ディーゼル機関、367.75kW、平成18年7月29日 第291-42926号（船舶検査済票の番号）
乗組員等に関する情報	船長 80歳 一級小型船舶操縦士・特殊小型船舶操縦士・特定 免許登録日 昭和51年3月9日 免許証交付日 令和2年11月9日 （令和8年6月5日まで有効）
死傷者等	なし
損傷	船底に破口、プロペラ翼に曲損
気象・海象	気象：天気 もや、風向 北、風力 1、視界 不良 海象：波高 約1m、潮汐 下げ潮の中央期
事故の経過	本船は、船長が1人で乗り組み、一本釣り漁の目的で令和3年5月12日16時30分ごろ長門市川尻漁港を出港し、川尻岬北方沖約0.5海里（M）で一本釣りを始め、釣果がないので、19時30分ごろ同漁港北方沖約2Mの漁場に移動して操業を続けた。 船長は、13日00時00分ごろ漁を終えて川尻漁港へ帰港することとし、右舷船首方を1秒ほど見て、点灯し続けている灯りを認めたので、その灯りを川尻漁港の西側にある長門市恩崎の水銀灯（不動光（一定の光度を保持し、暗間を有しない灯火）、以下「本件水銀灯」

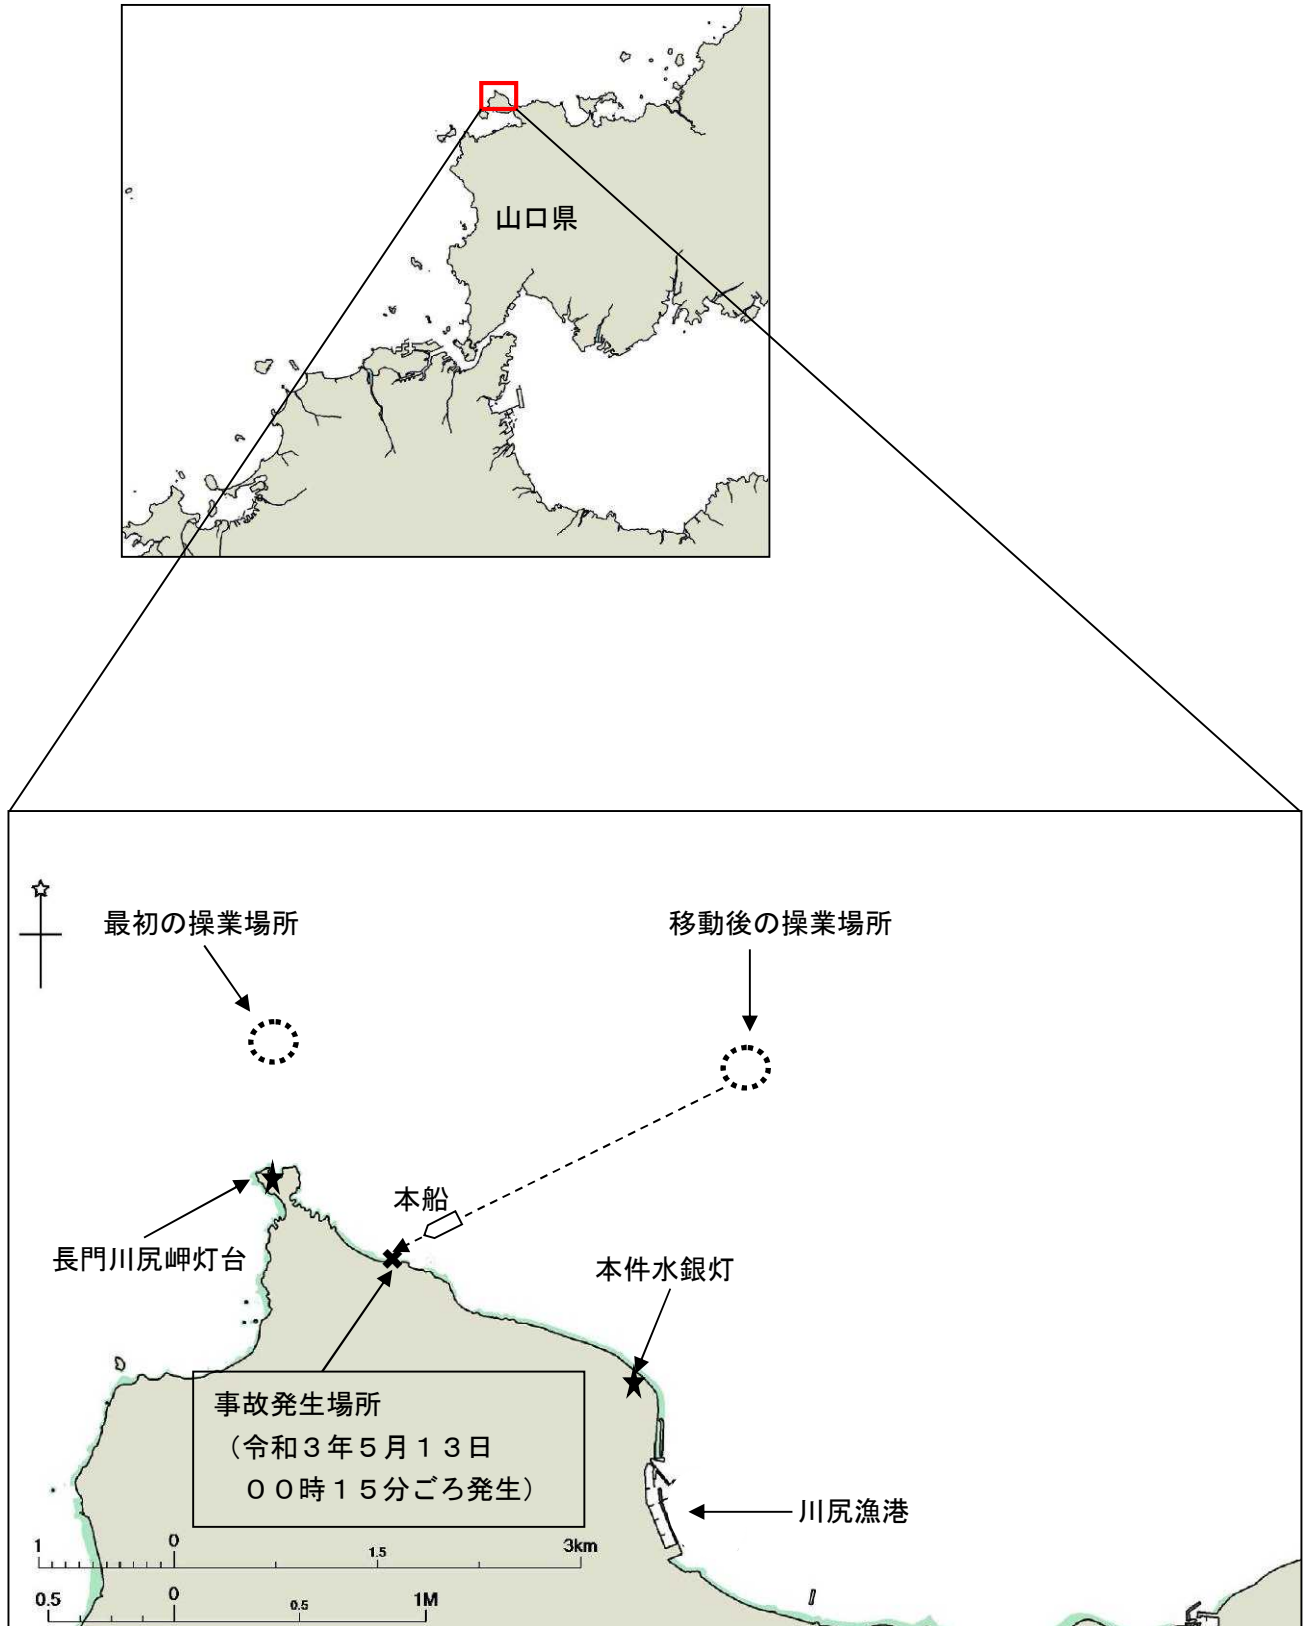
付図1 事故発生経過概略図

<p>という。)であると思い、その灯りの少し左方に船首を向けて約15ノットの対地速力で西南西進させた。</p> <p>船長は、操舵室の椅子に座り手動操舵で、同じ針路及び同じ速力で航行していたところ、00時15分ごろ船底に衝撃を感じた。</p> <p>船長は、周囲を見て川尻岬東側の岩場(以下「本件岩場」という。)に乗り揚げたことを知り、川尻漁港付近は視界が不良でもやがかかっていること、また、西側に灯台の灯りが見えたので、長門川尻岬灯台の灯火(白色明間3秒と暗間3秒を繰り返す等明暗白光)を本件水銀灯の灯りと見間違えていたことに気付いた。</p> <p>船長は、本事故後、漁業無線で漁業無線局へ連絡し、本船が沈没の危険があると判断して本船から脱出して自力で岩場に避難した。</p> <p>連絡を受けた漁業無線局は、海上保安庁へ救助の要請を行った。</p> <p>本船は、所属する漁業協同組合手配の台船に揚収され、川尻漁港に陸揚げされた。</p> <p>(付図1 事故発生経過概略図 参照)</p>
<p>その他の事項</p>	<p>本船の喫水は、船首約0.2m、船尾約1.0mであった。</p> <p>船長は、60年以上の漁の経験があり、本事故発生海域付近の航行に慣れていた。</p> <p>船長は、本事故時、もやが本船の南方陸岸付近で発生していることを知らず、川尻漁港付近及び本件水銀灯の灯りがもやの影響で見えなかったと本事故後に気付いた。</p> <p>船長は、帰航する際、ふだんはレーダー及びGPSプロッターを使用していたが、本事故時、川尻漁港まではすぐ近くなので目視のみでも大丈夫と思い使用しておらず、使用していれば、長門川尻岬灯台の灯火と本件水銀灯の灯りとを見間違えることはなかったと本事故後に思った。</p>
<p>分析</p> <p>乗組員等の関与</p> <p>船体・機関等の関与</p> <p>気象・海象等の関与</p> <p>判明した事項の解析</p>	<p>あり</p> <p>なし</p> <p>あり</p> <p>本船は、川尻漁港付近にもやがかかり視界が不良であった状況下、川尻岬東方沖を西南西進中、船長が、右舷船首方に認めた長門川尻岬灯台の灯火を本件水銀灯の灯りと思い込み、目視のみでその灯りの少し左方に針路を取り、川尻岬東側の岩場に向かって航行を続けたことから、本件岩場に乗り揚げたものと考えられる。</p> <p>船長は、帰航する際、ふだんはレーダー及びGPSプロッターを使用していたが、慣れた海域で川尻漁港まで近かったことから、目視のみで航行したものと考えられる。</p> <p>船長は、川尻漁港付近にもやがかかり視界が不良であったことから、本件水銀灯の灯りが見えなかったものと考えられる。</p>
