船舶事故調査報告書

令和4年7月13日
 運輸安全委員会（海事専門部会）議決
 委員 佐藤 雄二（部会長）
 委員 田村 兼吉
 委員 岡本 満喜子

事故種類	衝突
発生日時	令和3年10月24日 15時05分ごろ
発生場所	福岡県北九州市妙見崎北北東方沖 妙見崎灯台から真方位020° 3.9海里（M）付近 （概位 北緯33° 59.9′ 東経130° 42.6′）
事故の概要	漁船 ^{かいせい} 海征丸は、南南東進中、また、プレジャーボートアルテミスは、船首を北北西方に向けて漂泊中、両船が衝突した。 海征丸は、左舷船首部外板に破口を生じ、また、アルテミスは、船首部外板の破口等を生じた。
事故調査の経過	令和3年11月9日、本事故の調査を担当する主管調査官（門司事務所）ほか1人の地方事故調査官を指名した。 原因関係者から意見聴取を行った。
事実情報 船種船名、総トン数 船舶番号、船舶所有者等 L×B×D、船質 機関、出力、進水等	A 漁船 海征丸、5.86トン FO2-5823（漁船登録番号）、個人所有 11.95m（Lr）×2.57m×0.82m、FRP ディーゼル機関、264.8kW、昭和54年12月15日 第290-17471号（船舶検査済票の番号） B プレジャーボート アルテミス、2.6トン 290-61084福岡、個人所有 6.67m（Lr）×2.52m×1.27m、FRP ガソリン機関（船外機）、99.3kW、平成21年8月
乗組員等に関する情報	A 船長A 80歳 一級小型船舶操縦士・特殊小型船舶操縦士・特定 免許登録日 昭和50年9月9日 免許証交付日 令和2年9月8日 （令和8年3月27日まで有効） B 船長B 44歳 一級小型船舶操縦士・特殊小型船舶操縦士 免許登録日 平成25年8月6日 免許証交付日 平成30年2月19日 （令和5年8月6日まで有効）
死傷者等	なし

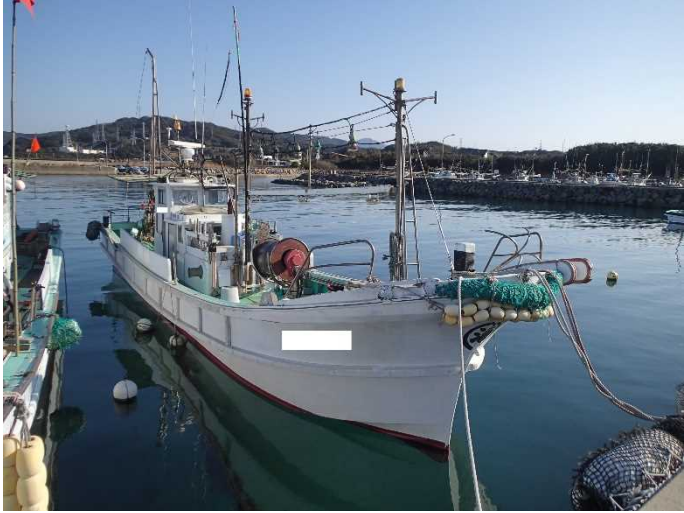
<p>損傷</p>	<p>A 左舷船首部外板に破口 B 船首部外板に亀裂を伴う破口、船首部スタンションに曲損</p>
<p>気象・海象</p>	<p>気象：天気 晴れ、風向 東南東、風力 2～5、視界 良好 海象：波高 約0.1～0.4m、潮流 微弱な西流</p>
<p>事故の経過</p>	<p>A船は、船長Aほか甲板員2人（以下「甲板員A₁」、「甲板員A₂」という。）が乗り組み、刺し網漁の漁網を設置する目的で、令和3年10月24日11時30分ごろ、北九州市脇田漁港を出港し、同市白島北西方沖の漁場に向かった。（写真1参照）</p>

<p style="text-align: center;">写真1 A船</p> <p>A船は、12時10分ごろ漁場に到着して漁網を設置し、14時45分ごろ帰航を開始した。</p> <p>A船は、船長Aが操舵室右舷側の操縦席に腰を掛けて手動操舵で操船に当たり、甲板員A₁が船尾甲板の右舷舷縁に腰を掛けて下を向いて用具の後片付け作業等を行い、甲板員A₂が船尾甲板で船尾方を向いて座って休息し、約8～10ノット（kn）の速力（対地速力、以下同じ。）で南南東進した。</p> <p>船長Aは、15時02分ごろ、正船首のやや左舷方約800mにB船を認め、動いているように見えなかったので漂泊中と判断し、B船を左舷方に見て通過できると思い、同じ針路のまま南南東進を続けた。</p> <p>船長Aは、しばらくして、エンジン音の変化に気付き、違和感を覚えたので、要因を調べる目的で、操舵室前面下部の主機回転計の値の変化を見続けていたところ、15時05分ごろ、突然衝撃を感じて周囲を見回し、A船の左舷方至近にB船を認めてA船とB船とが衝突したことに気付いた。</p> <p>船長Aは、A船をB船に接近させて停止した後、甲板員A₁にB船の損傷及び負傷状況を確認させた。</p> <p>甲板員A₁は、B船に負傷者がなく自力航行が可能であることを確</p>

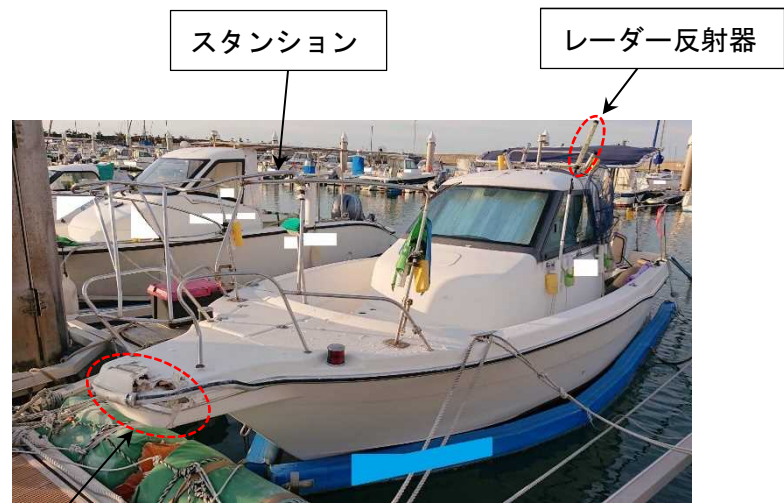
写真2 B船(修理前)

船首部の損傷

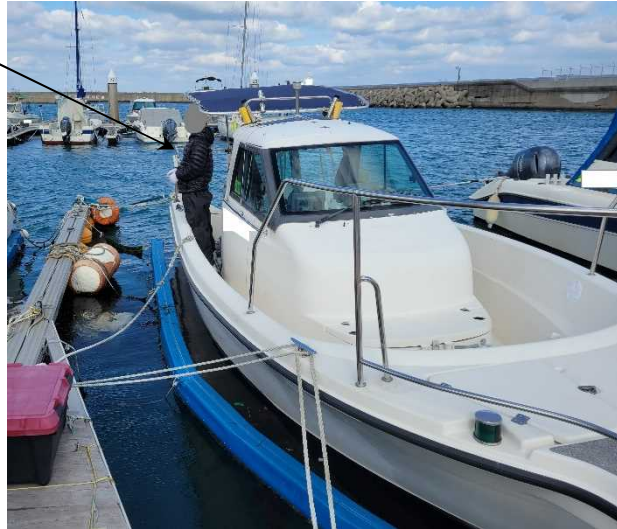
写真3 船長Bの釣りの状況（再現）

船長Bは、右舷中央部に立って右舷方を向き、また、友人は、船尾部に立って船尾方を向き、それぞれ釣りを始めた。(写真3参照)

船長Bは、本事故当時、A船から目を離して釣りをしていたので、A船と衝突する状況となったことに気付くのが遅れたと本事故後に思った。

再発防止策	<p>今後の同種事故等の再発防止に役立つ事項として、次のことが考えられる。</p> <ul style="list-style-type: none">・ 船長は、停止中の船舶の風による横流れ速度が航行中の船舶の横流れ速度を上回る状況に留意し、航行中及び漂流中に関わらず、自船へ接近する他船を認めた際には、安全に通過するまで他船に対する見張りを継続すること。・ 船長は、航行中、機関音の変化などの異常を認めた場合、要因の調査を行おうとして周囲の見張りが不十分とならないよう、船舶を停止させてから原因を調査すること。・ 船長は、漂流中であっても、釣りなどの見張り業務以外のことだけに意識を向けることなく、常時周囲の適切な見張りを行うこと。
--------------	--

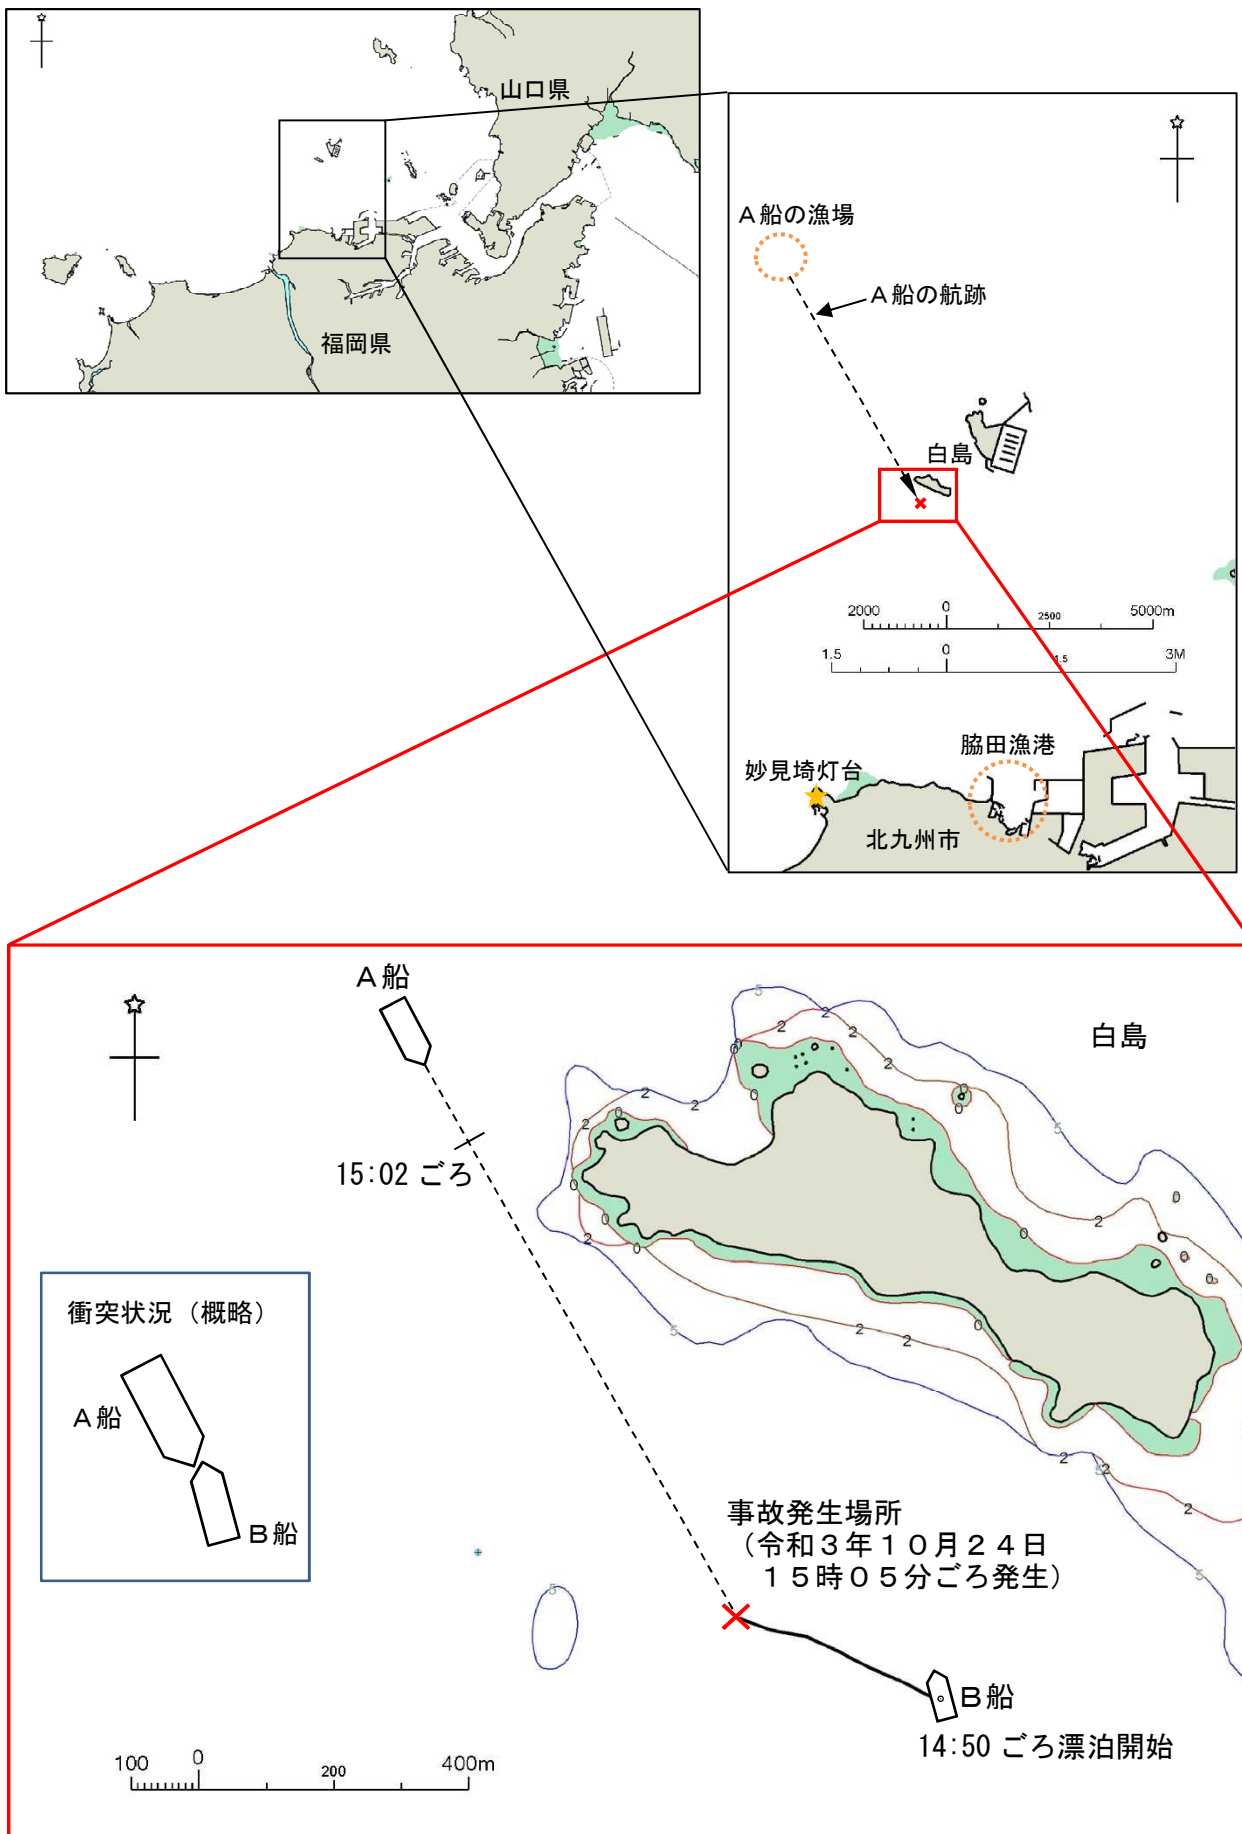
付図1 事故発生経過概略図

<p>原因</p>	<p>本事故は、白島南西方沖において、A船が南南東進中、B船が船首を北北西方に向けて漂泊中、東南東風により停止中のB船の西北西方への横流れ速度が南南東進中のA船の横流れ速度を上回っている状況下、船長Aが、操舵室前面下部の主機回転計の値の変化を見ることに意識を向けて同じ針路及び速力で航行を続け、また、船長Bが、A船から目を離して釣りに意識を集中していたため、両船が衝突したものと考えられる。</p>
