## 船舶事故調査報告書

令和4年7月20日  
 運輸安全委員会（海事専門部会）議決  
 委員 佐藤 雄二（部会長）  
 委員 田村 兼吉  
 委員 岡本 満喜子

事故種類	転覆
発生日時	令和3年5月14日 10時26分ごろ
発生場所	宮崎県一ツ瀬川河口 <small>ひとつせ</small> <small>とんだ</small> 富田灯台から真方位170° 1.3海里（M）付近 （概位 北緯32°02.8′ 東経131°30.5′）
事故の概要	プレジャーボートひな丸は、西進中、転覆した。 ひな丸は、船長が死亡し、船外機に濡損を生じた。
事故調査の経過	令和3年5月20日、本事故の調査を担当する主管調査官（門司事務所）ほか1人の地方事故調査官を指名した。 原因関係者からの意見聴取は、本人が本事故で死亡したため、行わなかった。
事実情報 船種船名、総トン数 船舶番号、船舶所有者等 L×B×D、船質 機関、出力、進水等	プレジャーボート ひな丸、0.9トン 295-38907宮崎、個人所有 5.83m（Lr）×1.94m×0.72m、FRP ガソリン機関（船外機）、36.8kW、平成9年3月
乗組員等に関する情報	船長 75歳 一級小型船舶操縦士・特殊小型船舶操縦士・特定 免許登録日 平成15年7月18日 免許証交付日 平成30年2月19日 （令和5年7月21日まで有効）
死傷者等	死亡 1人（船長）
損傷	船外機に濡損、転覆（全損）
気象・海象	気象：天気 曇り、風向 北、風力 2、視界 良好 海象：波高 約3m、波向 東、潮汐 下げ潮の中央期、月齢 2.3 （大潮） 日没時刻：05時17分ごろ 一ツ瀬川流域の宮崎市と宮崎県新富町には、5月12日から13日にかけて波浪注意報、大雨警報、大雨注意報及び洪水注意報が発表され、14日は天気が回復したものの、本事故当時、海上にはうねりがあった。 ナウファス（全国港湾海洋波浪情報網）の宮崎日向沖観測点（本事故発生場所の北東方約28.8M）では、14日10時30分ごろ波

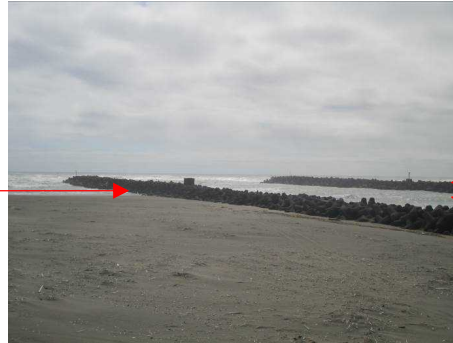
写真1 本件水路

本件水路は、強風及び波浪注意報が発表され、潮汐が中潮の下げ潮の末期で、一ツ瀬橋観測所の観測で平時よりも川の水量が少ない状況では、東方の海上から波が寄せると、河川流と干渉し合って磯波が生じていた。(写真1、2 本件水路、写真3 本件水路に波が入って来た状況、写真4～6 本事故発生場所付近、写真7、8 本事故発生場所の上流 参照)

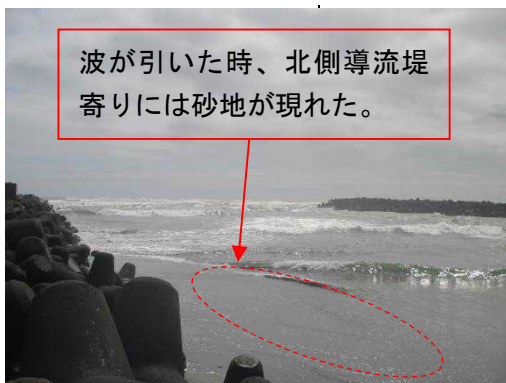
写真4 本事故発生場所付近

波が引いた時、北側導流堤寄りには砂地が現れた。

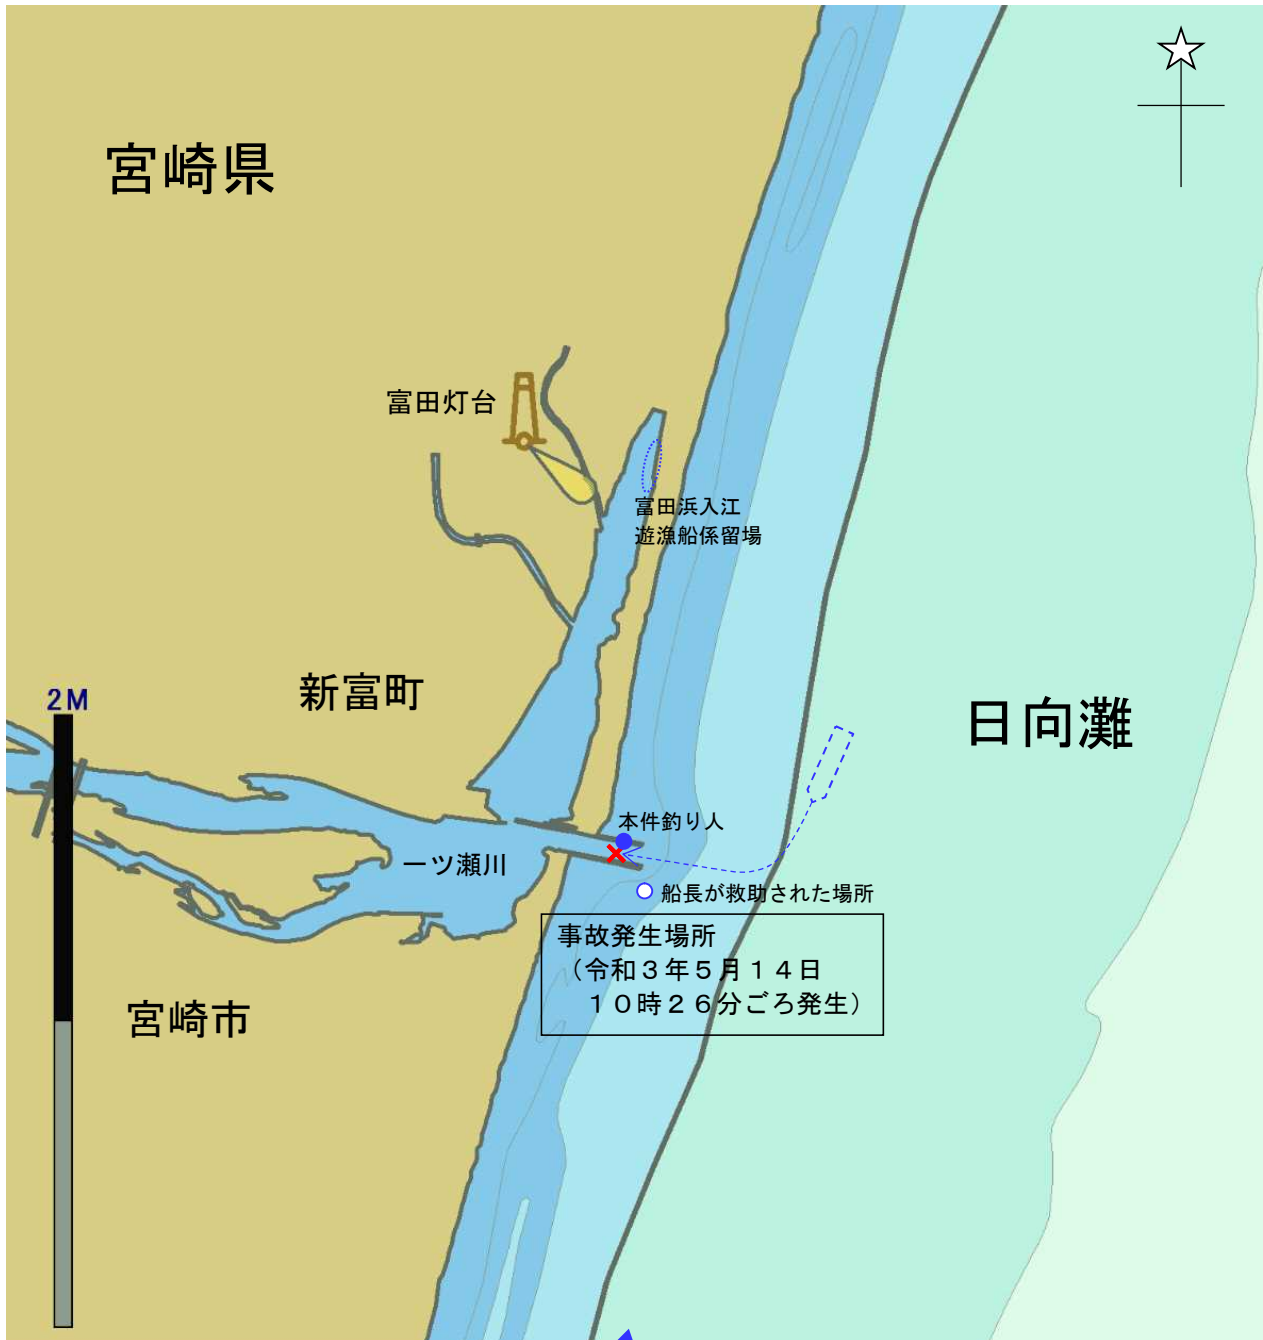
付図1 事故発生経過概略図

<p>高約1.3mを観測している。</p> <p>また、河口の上流約6km 地点に宮崎県が設置した新富町所在の水位局（一ツ瀬橋観測所）における観測結果によれば、14日は平時よりも水量が少ない状況であった。</p>
<p>事故の経過</p>	<p>本船は、船長が1人で乗り組み、令和3年5月14日上げ潮の末期に当たる日出後間もない頃、一ツ瀬川河口の南西方約1,000mに位置する同川右岸の船溜まりを出発し、河口に設置された東西方向に延びる南北2本の導流堤間の水路（以下「本件水路」という。）を通り、日向灘に出て釣り場に向かった。</p> <p>本船と同じ船溜まりに所有船を係留していた船長の友人は、06時00分ごろ船長の携帯電話に電話を掛け、海上の様子を聞いたところ、うねりはあるが時化てはいない旨の返答を受けた。</p> <p>一ツ瀬川河口の北側導流堤上にいた釣り人（以下「本件釣り人」という。）は、10時25分ごろ釣り具の片付けを始めていたとき、北側導流堤北方沖から南進し、同導流堤東端沖付近から右回頭して本件水路に入る態勢の本船を認めた。</p> <p>本件釣り人は、10時26分ごろ、本船から視線を外して釣り具の片付けを再開したとき、突然、本件水路方向から大きなエンジン音が聞こえたので、その方向を見たところ、本件水路内で転覆している本船と付近で浮いている船長を認めた。</p> <p>本件釣り人は、自家用車に置いていた携帯電話により消防署に救助を求める目的で、北側導流堤の北西方に駐車していた自家用車へ向かい、10時36分ごろ119番通報を行った。</p> <p>船長は、11時50分ごろ、一ツ瀬川の南側導流堤東端南東方沖で、着用していた首掛け型の膨張式救命胴衣が膨らんだ状態で漂流していたところを防災ヘリコプターに救助され、一ツ瀬川河口北方の陸岸に運ばれ、待機していた消防救急隊によって病院へ搬送されたが、死亡が確認され、死因が溺水と検案された。</p> <p>本船は、その後、海上保安庁によって3日間捜索が行われたが、漂流情報もなく、船長の携帯電話と共に発見されなかった。</p> <p>（付図1 事故発生経過概略図、付図2 事故発生場所概略図 参照）</p>
