船舶事故調査報告書

事故種類	乗揚
発生日時	令和4年1月1日 18時35分ごろ
発生場所	長崎県五島市黒島北方沖 富江港灯台から真方位112° 3.1海里（M）付近 （概位 北緯32° 36.4′ 東経128° 50.2′）
事故の概要	漁船Sea hunterは、北北東進中、平瀬に乗り揚げた。 Sea hunter は、船底外板の破口等を生じた。
事故調査の経過	令和4年1月4日、本事故の調査を担当する主管調査官（長崎事務所）ほか1人の地方事故調査官を指名した。 原因関係者から意見聴取を行った。
事実情報 船種船名、総トン数 船舶番号、船舶所有者等 L×B×D、船質 機関、出力、進水等	漁船 Sea hunter、0.7トン NS3-603964（漁船登録番号）、個人所有 6.39m（Lr）×1.80m×0.65m、FRP ガソリン機関（船外機）2基、42.70kW（合計）、平成3年 12月 第292-35352号（船舶検査済票の番号）
乗組員等に関する情報	船長 71歳 二級小型船舶操縦士・特殊小型船舶操縦士・特定 免許登録日 平成13年4月9日 免許証交付日 令和3年1月26日 （令和8年4月8日まで有効）
死傷者等	なし
損傷	船底外板に破口を伴う擦過傷、船外機のプロペラ翼に曲損、船外機に濡損等
気象・海象	気象：天気 晴れ、風向 西北西、風力 1～2、視界 良好 海象：海上 平穏、潮汐 高潮時 日没時刻：17時30分ごろ 常用薄明終了時刻：17時57分ごろ
事故の経過	本船は、船長が1人で乗り組み、令和4年1月1日09時00分ごろ五島市大宰地区の係留地を出航し、黒島北西方沖の漁場で根魚の一本釣り漁を行った後、17時35分ごろ黒島北方沖の平瀬と称する水上岩の西側の漁場に移動し、いか釣り漁を始めた。

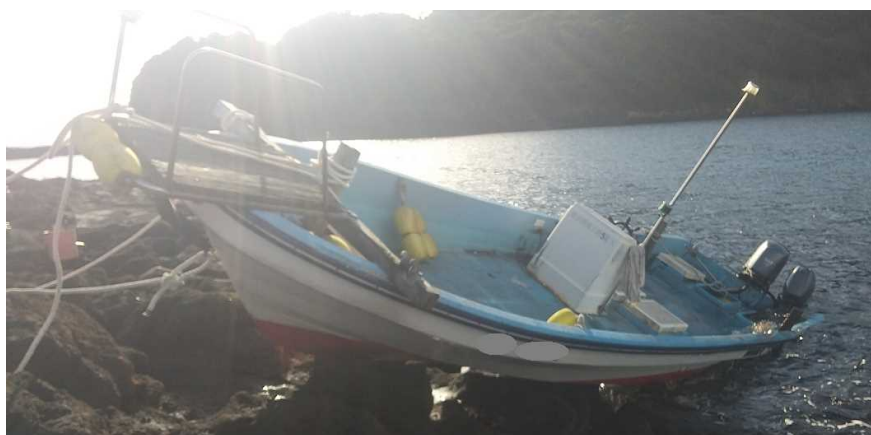
船長は、その後、約10ノットの対地速力に増速した18時35分ごろ、突然衝撃を感じ、機関操縦レバーを中立としたものの、本船が平瀬に乗り揚げて停止した。（写真1参照）

写真1 平瀬に乗り揚げている本船（本事故翌日に撮影）
