船舶事故調査報告書

令和4年7月20日

運輸安全委員会（海事専門部会）議決

事故種類	乗揚
発生日時	令和4年1月21日 14時08分ごろ
発生場所	熊本県三角港内の鬼島北岸沖 三角港 荷島灯台から真方位222°1,270m付近 (概位 北緯32°36.0′ 東経130°26.9′)
事故の概要	遊漁船天城は、南西進中、干出浜（岩）に乗り揚げた。 天城は、船尾部船底外板の亀裂等を生じた。
事故調査の経過	令和4年1月26日、本事故の調査を担当する主管調査官（長崎事務所）ほか1人の地方事故調査官を指名した。 原因関係者から意見聴取を行った。
事実情報 船種船名、総トン数 船舶番号、船舶所有者等 L×B×D、船質 機関、出力、進水等	遊漁船 天城、4.8トン KM3-54275（漁船登録番号）、個人所有 11.81m(Lr)×2.71m×0.84m、FRP ディーゼル機関、176.50kW、昭和61年12月10日 第292-28227号（船舶検査済票の番号）
乗組員等に関する情報	船長 53歳 一級小型船舶操縦士・特殊小型船舶操縦士・特定 免許登録日 平成4年7月2日 免許証交付日 令和3年7月29日 (令和9年7月7日まで有効)
死傷者等	なし
損傷	船尾部船底外板に亀裂、プロペラ翼、プロペラ軸、舵軸及び舵板に曲損
気象・海象	気象：天気 晴れ、風向 北北東、風力 3、視界 良好 海象：海上 平穏、潮汐 下げ潮の中央期
事故の経過	本船は、船長が1人で乗り組み、釣り客8人を乗せ、熊本県熊本市熊本港北西方沖の釣り場で遊漁を行った後、令和4年1月21日13時05分ごろ同釣り場を発進し、鬼島西方沖の定係地の岸壁（以下「本件岸壁」という。）に向けて帰途についた。 船長は、操舵室右舷側の操縦席に腰を掛け、GPSプロッターを作動させ、リモコン装置を使用して手動操舵で操船に当たり、鬼島北方沖の神埼を右舷側に見て南南西進した後、右に変針し、減速しながら

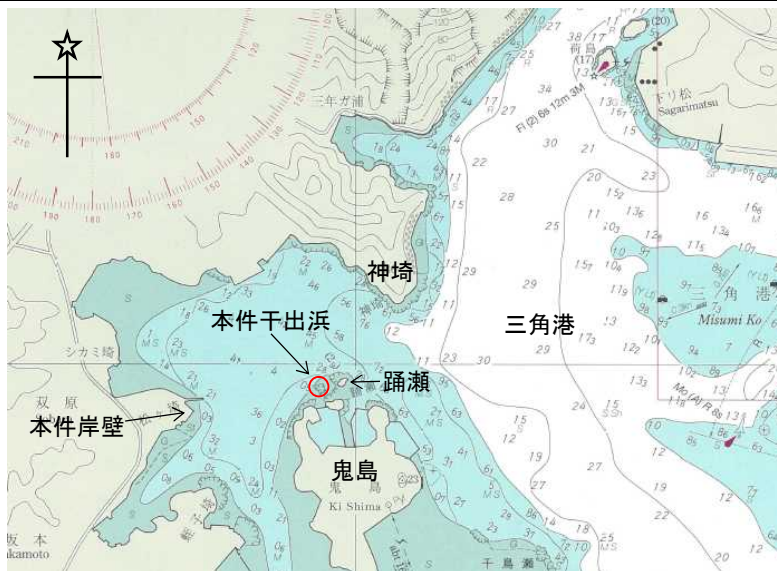
図1 海図W194 (三角港付近) 抜粋

<p>航行を続けた。</p> <p>船長は、鬼島北岸沖の^{おどり}踊瀬と称する水上岩の北側を西進後、目測で踊瀬との距離をとりながら左に変針し、約6～7ノットの対地速力で鬼島北西岸に沿って南西進中、14時08分ごろ本船が踊瀬西側に拡張する干出浜（岩）（以下「本件干出浜」という。）に乗り揚げて停止した。</p> <p>船長は、釣り客の負傷の有無を確認して負傷者がいないことが分かり、また、本船の損傷状況を確認した後、本件岸壁付近にある鉄工所に救助を要請した。</p> <p>鉄工所から連絡を受けた遊漁船（以下「本件救助船」という。）の船長は、本船の乗船者の救助に向かい、本船の釣り客全員を本件救助船に移乗させて本件岸壁に運んだ後、本船の船長も同様に本件岸壁に運んだ。</p> <p>船長は、釣り客の救助が完了し、また、本船に大きな損傷や油漏れを認めなかったため、海上保安庁に通報するまでもないと思い、フロート等を準備して本船に戻ろうとしていたところ、しょう戒中に本件干出浜に乗り揚げた本船を発見した海上保安庁から連絡を受け、その後、同庁の調査を受けた。</p> <p>本船は、20時30分ごろ潮位の上昇により離礁し、本件救助船に横抱きされて本件岸壁に戻った。</p> <p>（付図1 航行経路図、付表1 本船のGPS記録（抜粋）、写真1 本船 参照）</p>
<p>その他の事項</p>	<p>本船の喫水は、船首約0.45m、船尾約1.35mであった。</p> <p>船長は、令和元年8月ごろから遊漁船業を始め、月に10日前後、本船を使用して遊漁を行っていた。</p> <p>釣り客8人は、本事故当時、ベルト型の膨脹式救命胴衣やベスト型の固型式救命胴衣を着用の上、前部甲板と後部甲板に分かれて甲板上に置いた椅子やクーラーボックスに腰を掛けていた。</p> <p>海図W194（三角港付近）には、本件干出浜の記載があるが、本船のGPSプロッターには、等深線の表示はあるものの、本件干出浜の表示はなかった。（図1、写真2参照）</p>

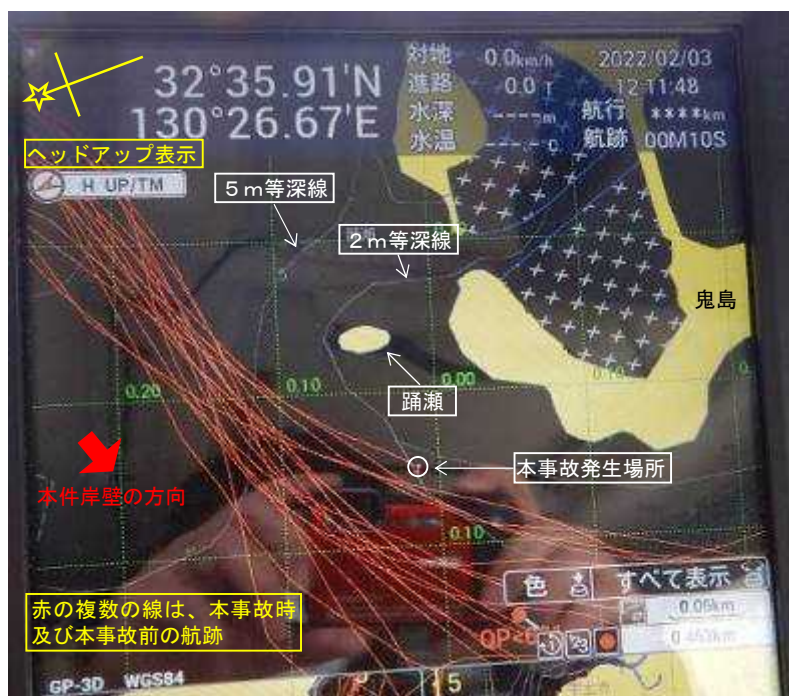
写真2 本船のGPSプロッター

本船のGPSプロッターのメーカーカタログには、同プロッターに表示される地形図を紙海図の代替として活用することはできない旨が記載されていた。

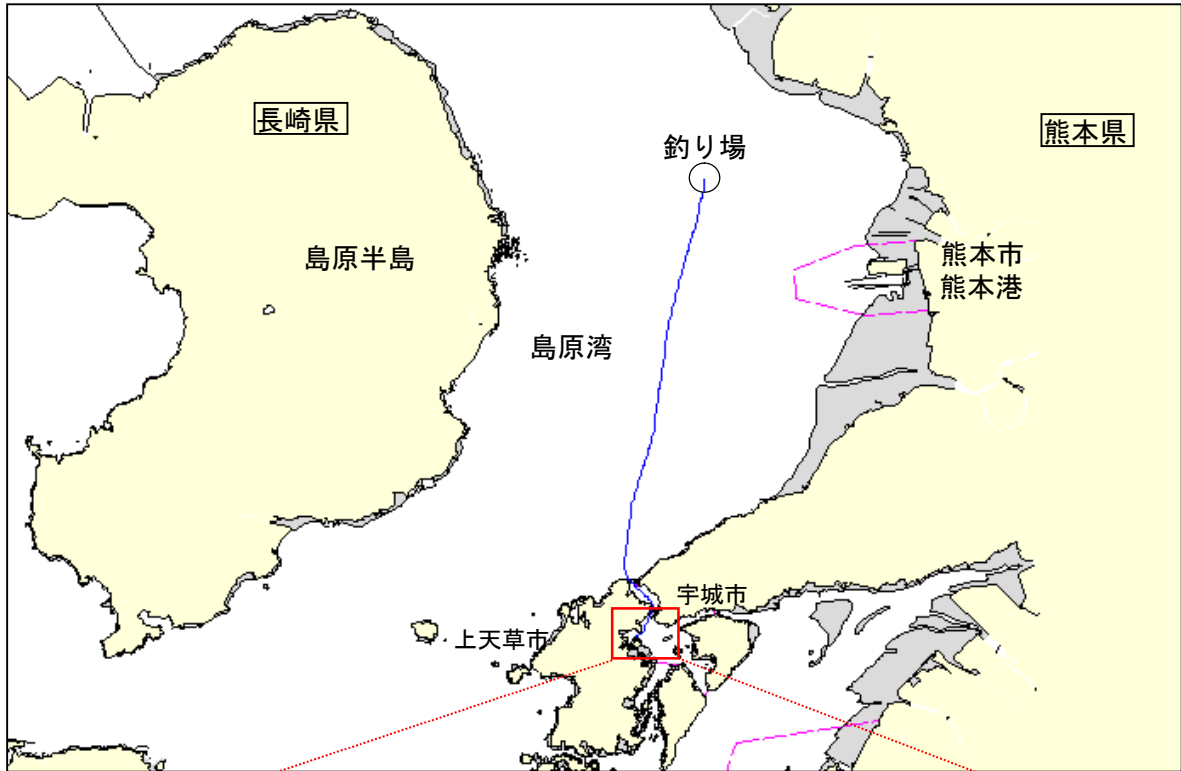
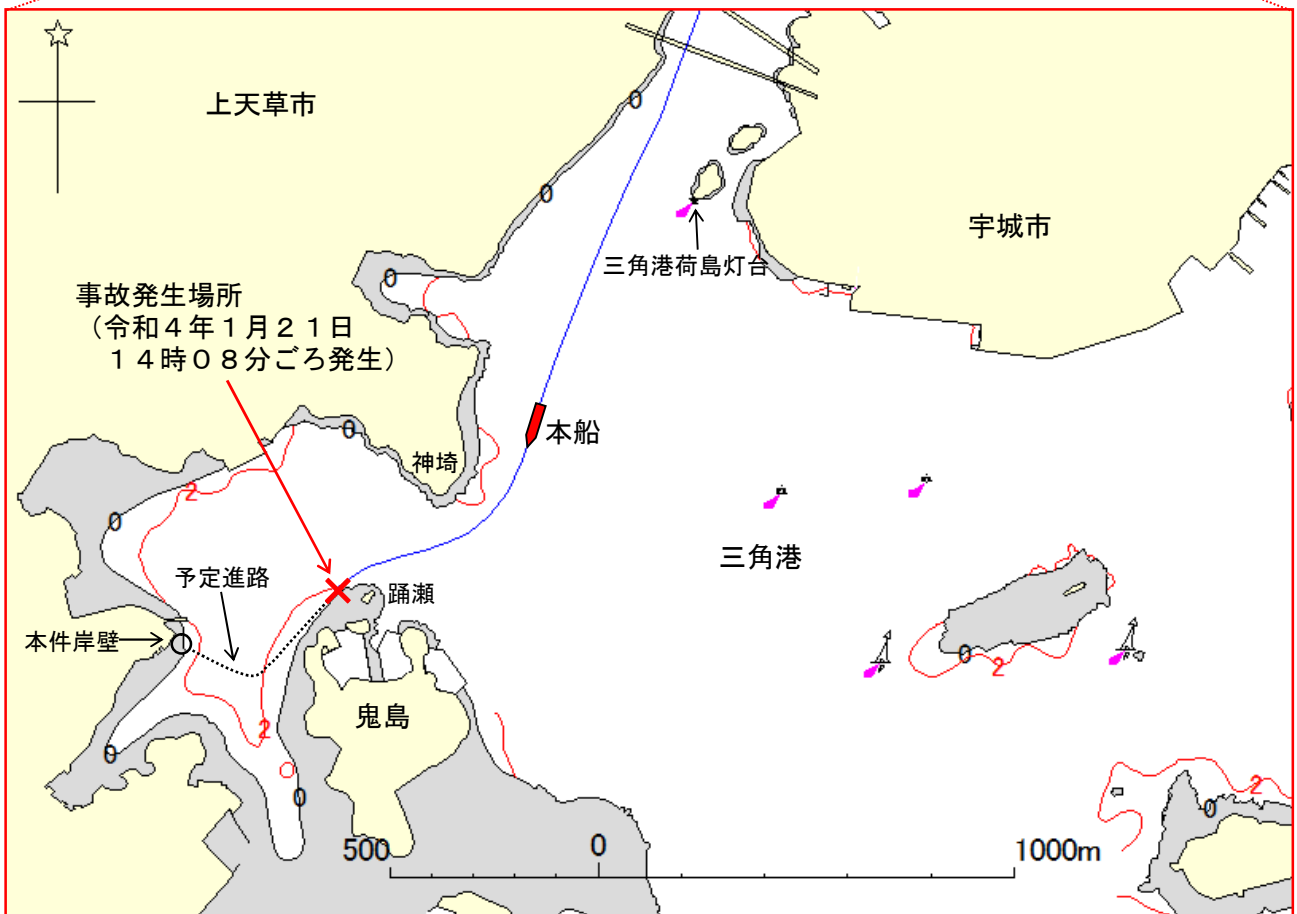
付図1 航行経路図

<p>入るように操船していた。</p> <p>船長は、本事故後、本船のGPSプロッターに記録された航跡を確認したところ、本事故当時、踊瀬北側で左に変針した後の針路が、ふだんよりも踊瀬側に寄っていたことが分かった。</p>
<p>分析</p> <p>乗組員等の関与 船体・機関等の関与 気象・海象等の関与 判明した事項の解析</p>	<p>あり なし なし</p> <p>本船は、鬼島北岸沖の踊瀬北側を西進中、船長が、本件干出浜の拡張状況を正確に把握していない中、目測で踊瀬との距離をとりながら左に変針したことから、本件干出浜に向かって南西進する針路となり、本件干出浜に乗り揚げたものと推定される。</p> <p>船長は、本件干出浜の拡張状況を正確に把握していなかったものの、ふだんから踊瀬北側において目測で踊瀬との距離をとりながら左に変針し、鬼島北西岸に沿って南西進できていたことから、本事故当時も同様に左に変針したものと推定される。</p> <p>本船は、本事故当時、踊瀬北側で左に変針した後の針路がふだんよりも踊瀬側に寄っていたものと推定される。</p>
<p>原因</p>	<p>本事故は、本船が、鬼島北岸沖の踊瀬北側を西進中、船長が、本件干出浜の拡張状況を正確に把握していない中、踊瀬との距離を目測でとりながら左に変針したため、本件干出浜に向かって南西進する針路となり、本件干出浜に乗り揚げたものと推定される。</p>
<p>再発防止策</p>	<p>今後の同種事故等の再発防止及び被害の軽減に役立つ事項として、次のことが考えられる。</p> <ul style="list-style-type: none"> ・ 船長は、予め海図等を用いて航行海域の水路調査を行い、航行の支障となる浅所の範囲を正確に把握しておくこと。 ・ GPSプロッターを装備した船舶の船長は、予めGPSプロッターに浅所の位置や浅所に対する避険線を入力した上、航行中、GPSプロッターで船位を確認して浅所から十分距離をとること。 ・ 船長は、事故が発生した場合、速やかに海上保安庁に通報すること。
