## 船舶事故調査報告書

令和4年7月27日  
 運輸安全委員会（海事専門部会）議決  
 委員 佐藤 雄二（部会長）  
 委員 田村 兼吉  
 委員 岡本 満喜子

事故種類	衝突
発生日時	令和3年9月12日 03時10分ごろ
発生場所	長崎県佐世保市黒島南方沖 高後埼灯台から真方位265° 5.9海里（M）付近 （概位 北緯33° 05.6′ 東経129° 33.0′）
事故の概要	貨物船21盛山丸は、北北東進中、また、プレジャーボート久美X世は、錨泊中、両船が衝突した。 久美X世は、同乗者1人及び船長が死亡し、もう1人の同乗者が負傷し、船体の折損を生じ、また、21盛山丸は、球状船首部に擦過傷を生じた。
事故調査の経過	令和3年9月13日、本事故の調査を担当する主管調査官（長崎事務所）ほか1人の地方事故調査官を指名した。 原因関係者から意見聴取を行った。
事実情報 船種船名、総トン数 船舶番号、船舶所有者等 L×B×D、船質 機関、出力、進水等	A 貨物船 21盛山丸、498トン 140109、渡部港湾海運有限会社（船舶所有者、A社）、 丸三海運株式会社（運航者） 76.2m×12.5m×6.75m、鋼 ディーゼル機関、1471.0kW、平成16年11月11日 B プレジャーボート 久美X世、5トン未満（長さ8.30m） 292-42956長崎、個人所有 8.30m（Lr）×2.42m×0.69m、FRP ディーゼル機関、132.4kW、平成10年4月
乗組員等に関する情報	A 船長A 71歳 四級海技士（航海） 免許年月日 平成4年1月9日 免状交付年月日 平成29年5月8日 免状有効期間満了日 令和4年8月7日 航海士A 53歳 五級海技士（航海）（履歴限定） 免許年月日 令和元年8月23日 免状交付年月日 令和元年8月23日 免状有効期間満了日 令和6年8月22日

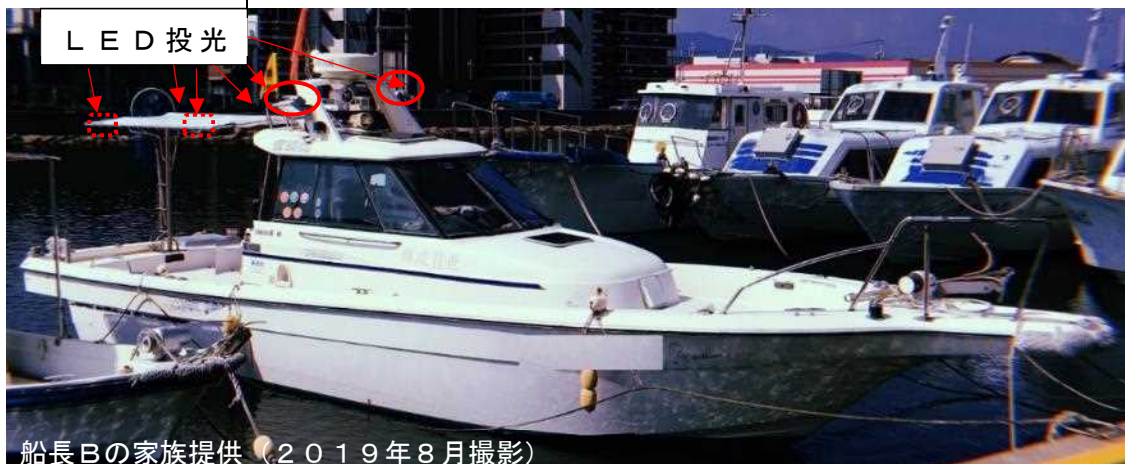
写真1 B船

B船は、操舵室上部両舷側面に各1個（W数不明）及び船尾のオーニングの枠に4個のLED投光器（100W）が設置されており、本事故当時、全てが点灯されていた。（写真1参照）

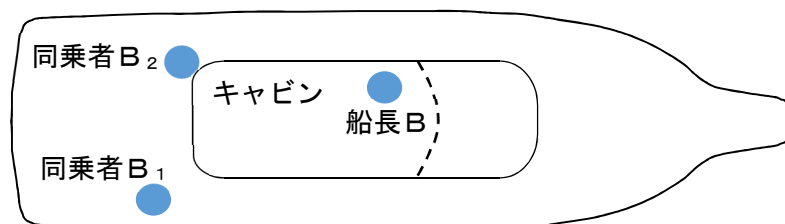
図1 衝突時のB船の乗船者の位置

同乗者B<sub>1</sub>及び同乗者B<sub>2</sub>は、12日03時10分ごろB船の後部甲板で釣りをしていたところ、右舷方至近にB船に接近しているA船のエンジン音と航海灯に気付き、同乗者B<sub>1</sub>がA船に向かって手を振りながら叫び、同乗者B<sub>2</sub>がキャビンの奥に入ろうとしていた船長Bに声を掛けたものの、B船とA船とが衝突した。（図1参照）

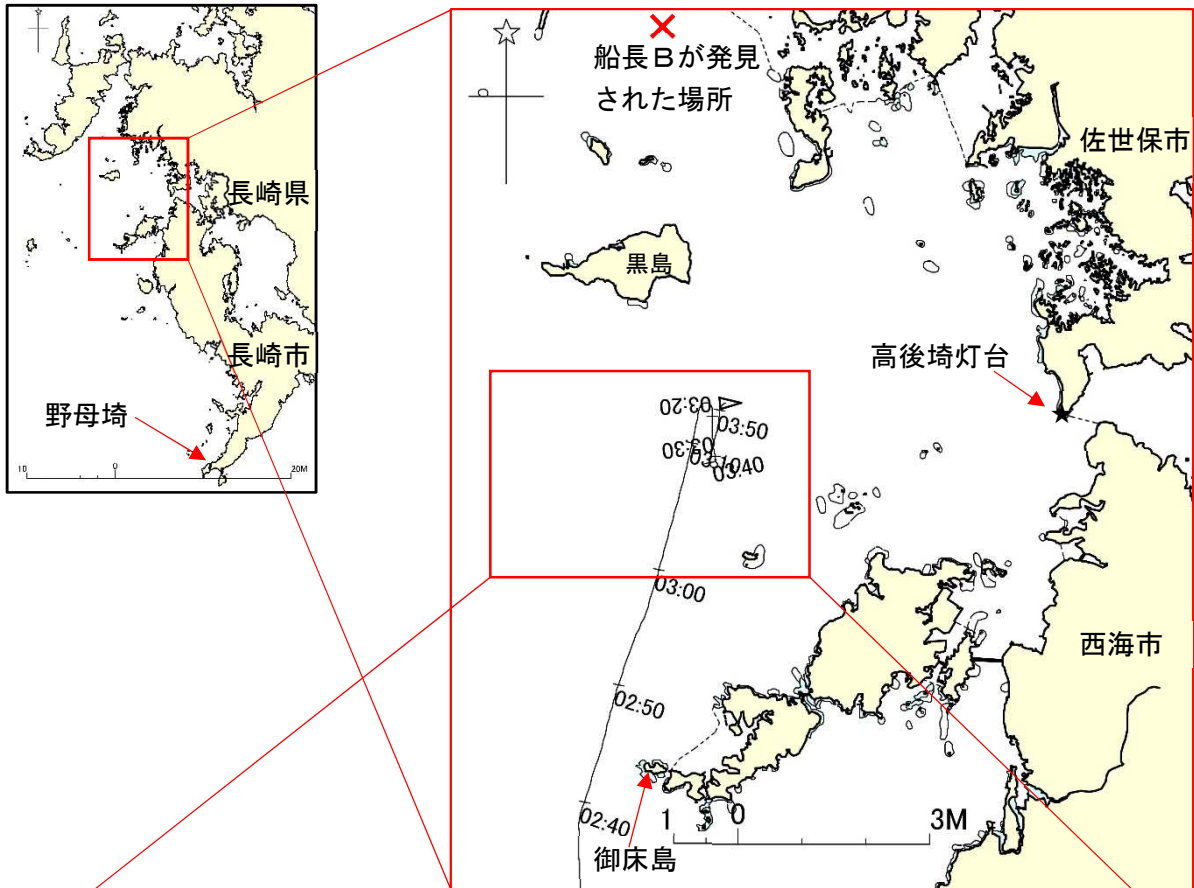
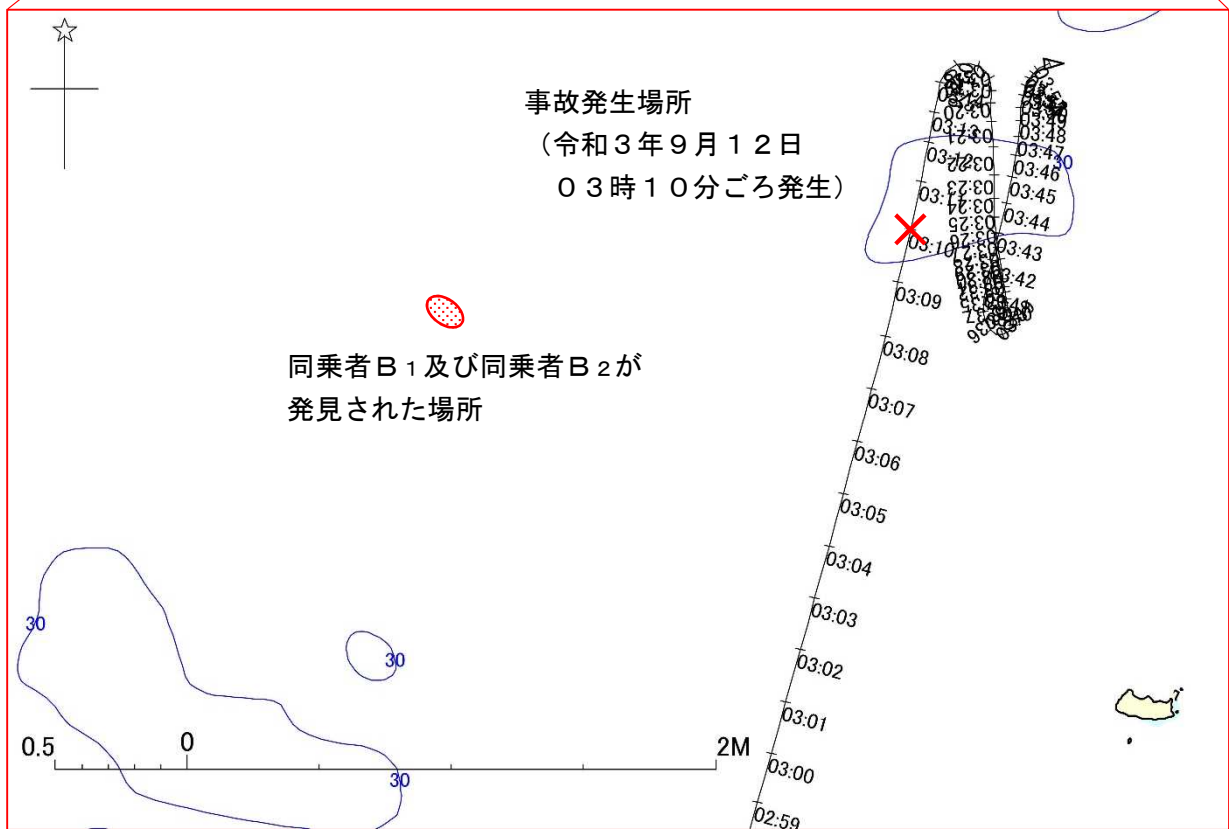
付図1 航行経路図及び事故発生場所概略図

A船は、黒島南東方沖を自動操舵により北北東進中、航海士Aが、前路に航行に影響のある他船はいないと思い、GPSプロッター及び

<p>海図台に向かって当直中の航行距離を正確に計測する作業に集中して航行を続けたことから、前路で錨泊するB船に気付かず、B船と衝突したものと推定される。</p> <p>航海士Aは、B船の灯りが対岸の街の明かりに紛れていたことから、B船に気付かなかった可能性があると考えられる。</p> <p>B船は、黒島南東方沖で錨泊中、船長Bがキャビンの奥に入ろうとしており、また、同乗者2人が釣りに意識を向けていたことから、A船がB船に向かって接近していることに気付くのが遅れ、釣りに意識を向けていた同乗者2人がA船の接近に気づき、同乗者B<sub>2</sub>が船長Bに呼び掛けたものの、A船を避航することができず、A船と衝突したものと考えられる。</p>
<p><b>原因</b></p>	<p>本事故は、夜間、黒島南東方沖において、A船が自動操舵により北北東進中、航海士Aが、前路に航行に影響のある他船はいないと思い、当直中の航行距離を正確に計測する作業に集中して航行を続けたため、前路で錨泊するB船に気付かず、並びにB船が錨泊中、船長Bがキャビンの奥に入ろうとしており、また、同乗者2人が釣りに意識を向けていたため、A船がB船に向かって接近していることに気付くのが遅れ、両船が衝突したものと考えられる。</p>
<p><b>再発防止策</b></p>	<p>今後の同種事故等の再発防止に役立つ事項として、次のことが考えられる。</p> <ul style="list-style-type: none"> <li>・ 船橋当直者は、夜間、航行中、前路に他船がないと思わず、見張りに専念すること。また、レーダー等の航海計器を活用するなど、常時、周囲の見張りを適切に行うこと。</li> <li>・ 船橋当直者は、船尾方を向いて行う作業は、他に見張りをする者がいるときに行うこと。</li> <li>・ 船長は、船橋当直の引継ぎに関する作業を、次直者の昇橋後に行うよう徹底させること。</li> <li>・ 小型船の船長は、錨泊中であっても、周囲の見張りを適切に行うため、キャビン内で休憩する際には、同乗者に見張りを依頼して、自船に接近してくる他船の発見に努め、他船を認めた場合、汽笛を吹鳴するなどして注意喚起を行い、それでも他船が気付かない場合は、他船が避けてくれると思わず、早めに抜錨して衝突を回避するための措置を採ること。</li> </ul>

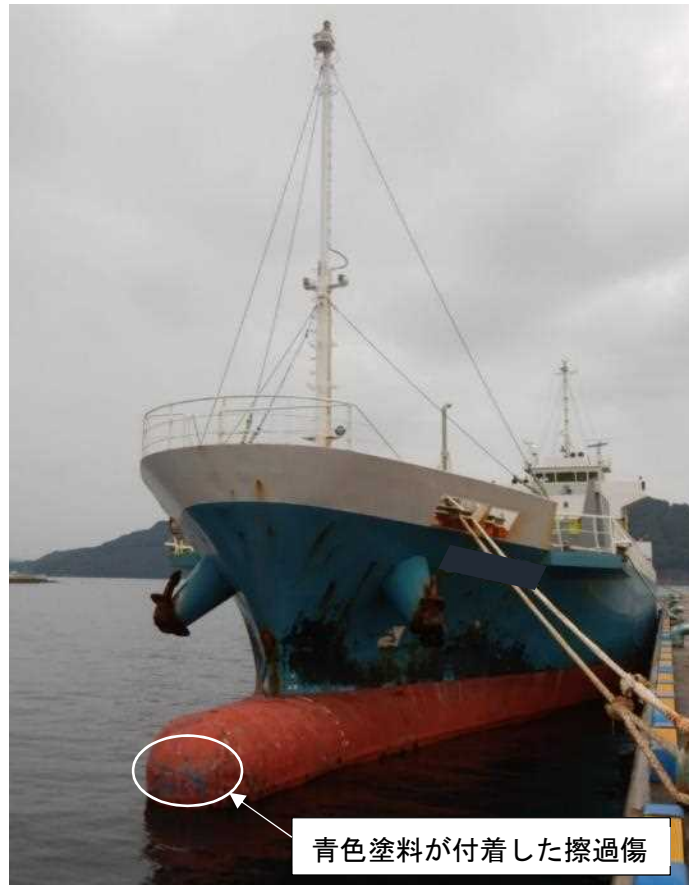
写真2 A船

航海士Aは、船橋や船首楼から双眼鏡及び懐中電灯を用いて周囲に船舶がないか搜索したが見付けることができず、来援した巡視艇に06時00分ごろ乗船して、海上保安官と共にA船の球状船首を確認したところ、擦過傷及び青色塗料の付着を認め、その後、付近を搜索したところ、折損した状態で転覆しているB船を発見した。
