## 船舶事故調査報告書

令和4年7月27日

運輸安全委員会（海事専門部会）議決

| 事故種類 | 衝突 |

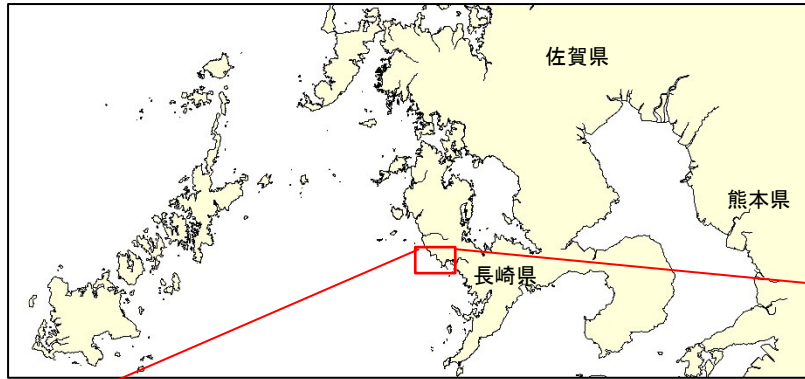
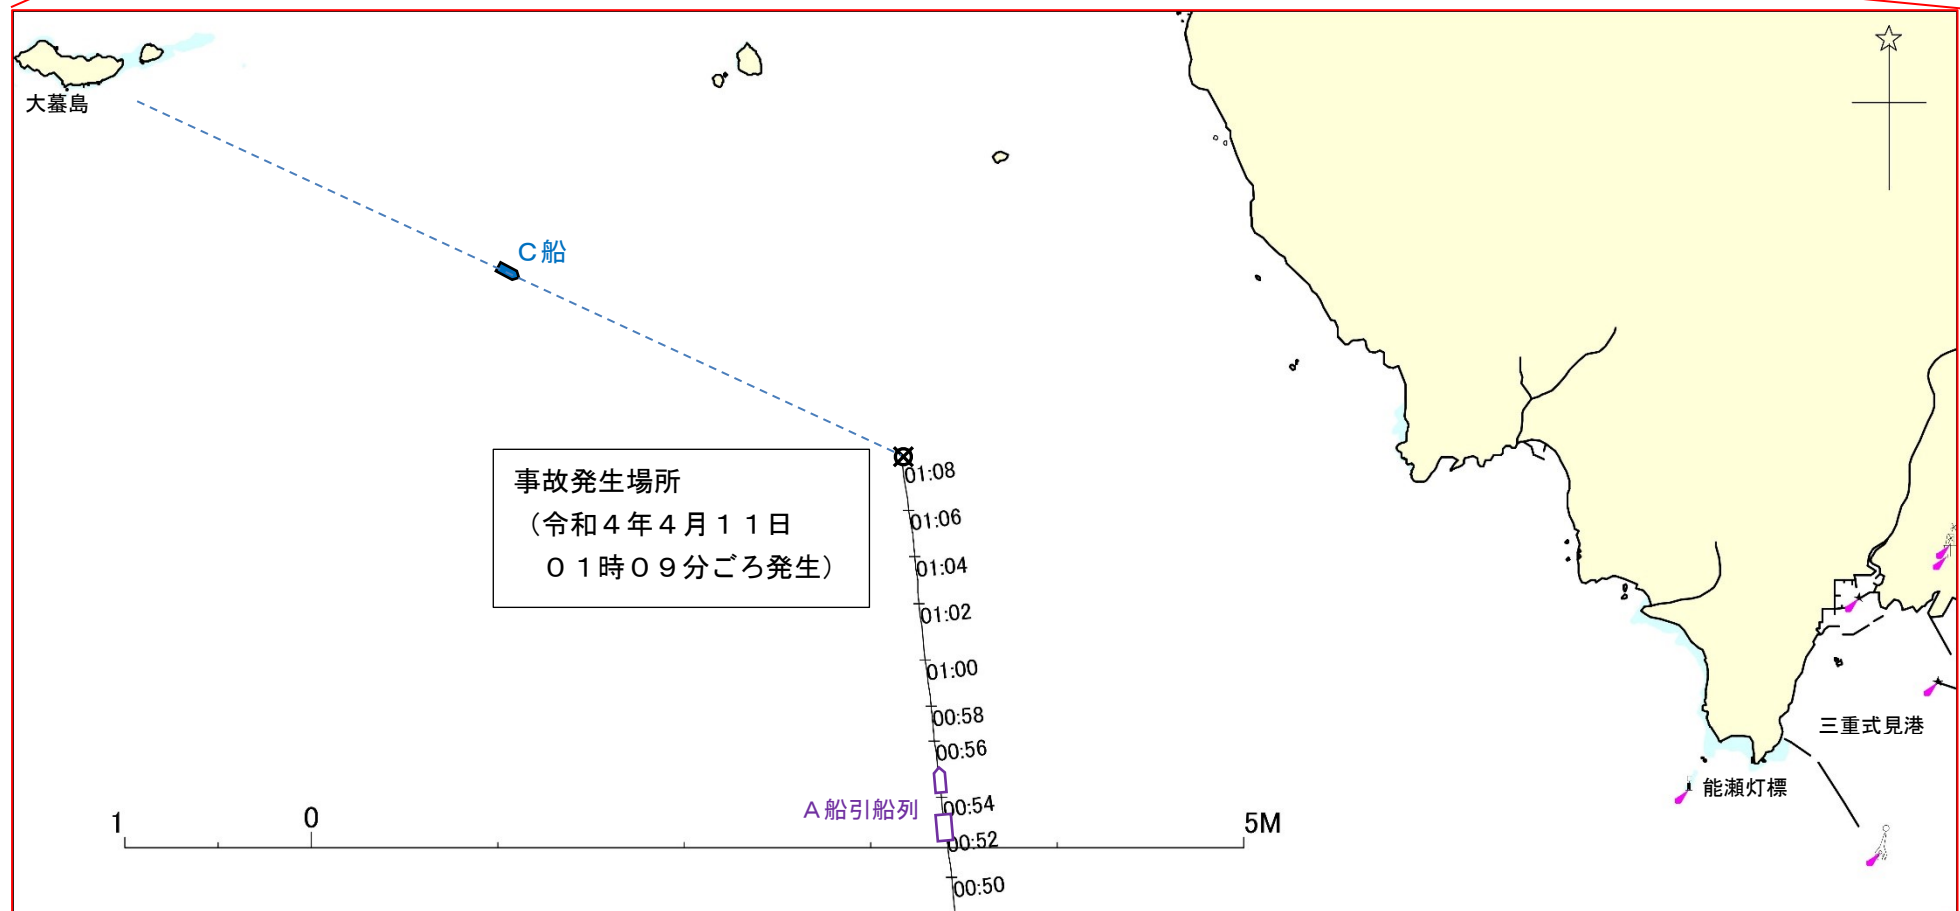
付図1 事故発生経過概略図

| | <p>索を緩めて衝突の衝撃を和らげようとして主機を中立運転とした直後、01時09分ごろA船のえい航索とC船の船首部とが衝突した。</p> <p>船長Aは、エンジン音が変わったことに気付いて昇橋し、C船と衝突したことを知り、甲板員Aと操船を交代し、甲板員Aにえい航索の取り込みを指示した。</p> <p>船長Aは、A船のえい航索を取り込んで短縮した後にC船の損傷状況等を確認し、02時51分ごろ海上保安庁に本事故発生の通報を行うとともにA社に同旨の連絡を行った。</p> <p>C船は、船長Cほか1人（以下「甲板員C」という。）が乗り組み、刺し網漁の目的で、10日19時30分ごろ三重式見港を出港し、<small>おおひま</small>大曇島西方沖の漁場で操業を行った後、法定灯火を表示するとともに前部甲板を照らす作業灯を点灯し、3Mレンジとしたレーダー及びGPSプロッターを作動させ、11日00時00分ごろ帰途についた。</p> <p>船長Cは、漁場を発進する際、レーダー及び目視により周囲を確認したところ、船舶を認めなかったため、前路に航行の支障となる他船はいないと思った。</p> <p>船長Cは、自動操舵として約9knの速力で東南東進を開始して間もなく、いつものように甲板員Cと共に前部甲板で、操舵室の方を向いて立ち、漁獲物の選別作業と漁具の後片付けを始めた。</p> <p>船長Cは、C船が同じ針路及び速力で航行を続けていたところ、衝突の約5～6秒前、目の前が明るくなり、船首方を見てA船引船列に気付き、主機を停止しようとして操舵室に向かって走って行ったものの、C船とA船のえい航索とが衝突し、C船が同えい航索に乗り上げて停止した。</p> <p>船長Cは、自ら海に飛び込んで、C船のシャフトに引っ掛かっていたA船のえい航索を外してC船に乗り込んだ後、僚船の船長に本事故発生の連絡を行った。</p> <p>船長Cは、来援して来た僚船に移乗し、僚船をA船に寄せてもらい、船長Aと連絡先等の情報を交換した。</p> <p>C船は、僚船にえい航されて三重式見港に向かった。</p> <p>(付図1 事故発生経過概略図、付表1 A船のAIS記録(抜粋)、写真1 A船の船体 参照)</p> |

| <p><b>原因</b></p> | <p>本事故は、夜間、三重式見港西北西方沖において、A船引船列が北進中、C船が東南東進中、甲板員Aが、C船がいずれB船の船尾方を通過していくと思い、同じ針路及び速力で航行し、また、船長Cが、甲板員Cと共に前部甲板で漁獲物の選別作業等を行いながら同じ針路及び速力で航行を続けたため、A船のえい航索とC船とが衝突したものと推定される。</p> |

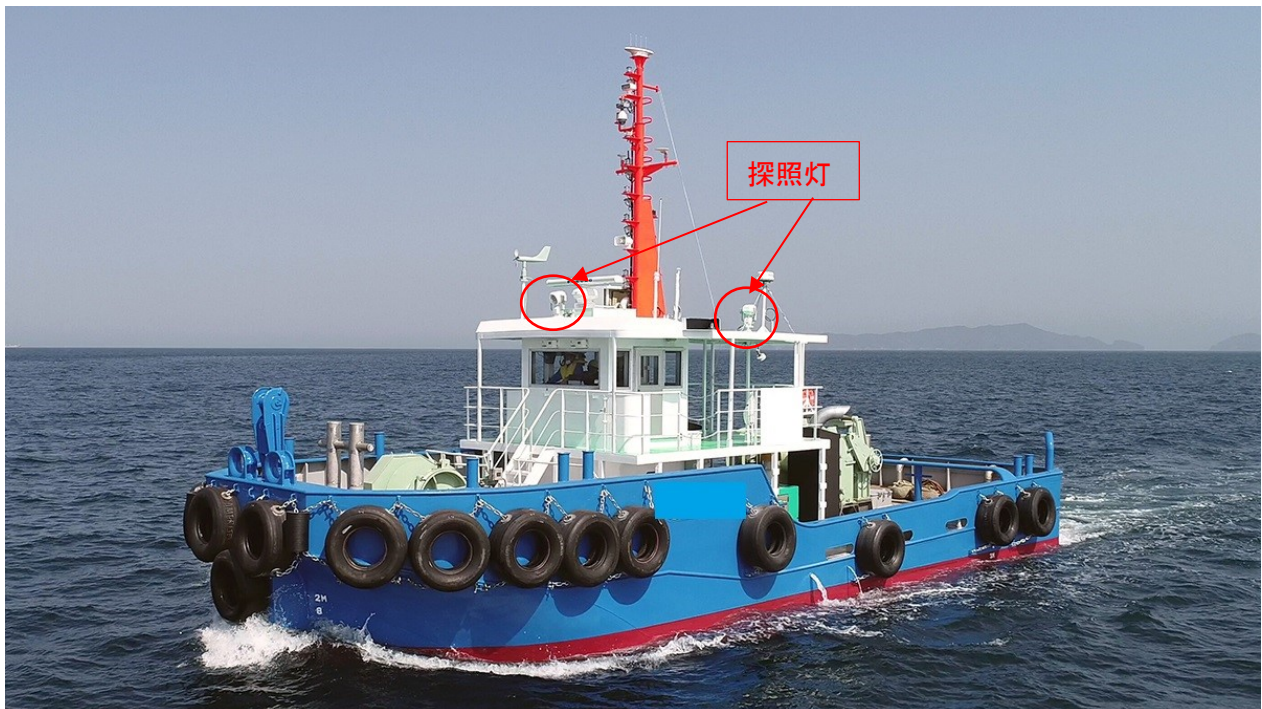
写真1 A船の船体

| 損傷 | <p>A えい航索に擦過傷</p> <p>B なし</p> <p>C プロペラ、シャフトブラケット及びシャフトに曲損</p> |
