船舶事故調査報告書

令和4年8月3日

事故種類	乗揚
発生日時	令和4年2月17日 23時30分ごろ
発生場所	長崎県西海市オウドノ鼻北西岸方沖（針尾瀬戸） 針尾瀬戸弁天島灯台から真方位257°1,130m付近 （概位 北緯33°03.5′ 東経129°44.4′）
事故の概要	貨物船ながとは、航行中、浅所に乗り揚げた。 ながとは、船首部船底外板に凹損等を生じた。
事故調査の経過	令和4年2月18日、本事故の調査を担当する主管調査官（長崎事務所）ほか1人の地方事故調査官を指名した。 原因関係者から意見聴取を行った。
事実情報 船種船名、総トン数 船舶番号、船舶所有者等 L×B×D、船質 機関、出力、進水等	貨物船 ながと、288トン 142379、有限会社相津海運（A社）、岩国海運株式会社 62.95m×10.20m×5.65m、鋼 ディーゼル機関、735kW、平成27年2月12日
乗組員等に関する情報	船長 56歳 五級海技士（航海） 免許年月日 平成26年3月13日 免状交付年月日 平成29年5月22日 免状有効期間満了日 令和4年5月21日
死傷者等	なし
損傷	船首部船底外板に凹損及び擦過傷
気象・海象	気象：天気 薄曇り、風向 北北東、風力 1、視界 良好 海象：海上 平穏、潮汐 下げ潮の中央期、潮流 転流時 月の高度及び月齢：高度 56.5°、月齢 16.4
事故の経過	本船は、船長、機関長、航海士（以下「航海士A」という。）ほか2人が乗り組み、積荷役の目的で、令和4年2月17日13時50分ごろ熊本県八代市八代港をバラスト状態で出航し、長崎県大村市大村港（富ノ原地区）沖の錨地に向かった。 航海士Aは、大村港（富ノ原地区）沖の錨地まで船橋当直につく予定で、22時30分ごろ長崎県佐世保港西方沖で前直の航海士と交替して単独の船橋当直につき、約11ノット（kn）の速力（対地速力、以下同じ。）で、自動操舵により東進した。

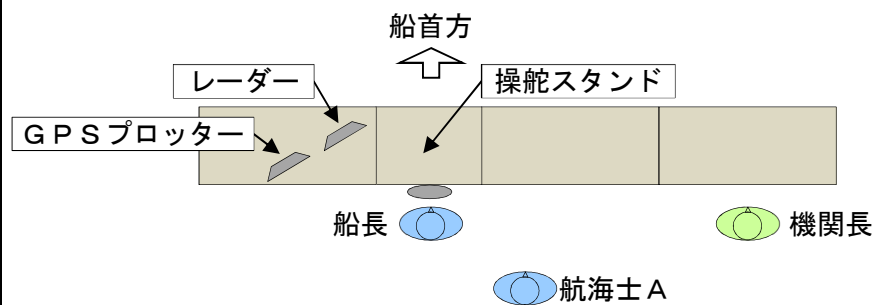
図1 船橋内での乗組員の位置

航海士Aは、航海士としての経験が浅く、船長が昇橋後、針尾瀬戸の航行方法を学習しようと思い、船長の右側後方に立って船長の操船状況を見るとともに、目視で周囲を確認しながら当直を続けた。

船長は、レーダーを0.25マイルレンジとし、右方にいる機関長と荷役等に関して会話をしつつ、時折GPSプロッター等で船位を確認しながら針尾瀬戸中央部を航行した。

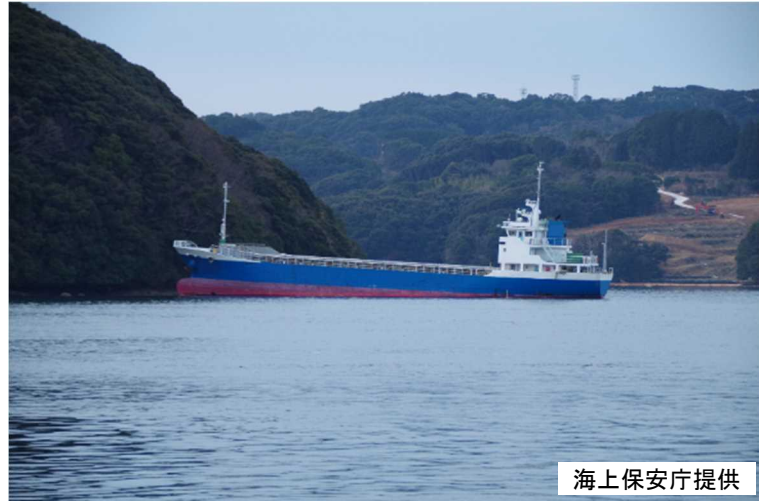
写真1 乗り揚げた状態の本船(2月18日撮影)

船長は、まだ左転は可能かもしれないと思い、急いで左舵一杯とするとともに主機を中立運転としたが、やはり左転は困難と考え、主機を全速力後進とし、船橋上部の探照灯で船首方を照らしたところ、目前に岩場が見え、その直後、23時30分ごろ船体がゆっくりと停止し、本船が浅所に乗り揚げたことが分かった。(写真1参照)

<ul style="list-style-type: none">・ 操船者は、航行中、操船に専念し、夜間においては、航海計器を使用して船位の確認を徹底すること。・ 船長は、夜間、狭水道において操船を行う際、慣れた海域であっても、操船時の認知、判断、操作を行うに当たって時間的、距離的な余裕を確保できるように減速して航行するとともに、自身以外の当直者が在橋している場合は、同当直者にも船位の確認を行わせること。・ 船橋当直者は、船橋において利用可能なあらゆる資源を有効に活用するというBRM及びBTM (Bridge Team Management) の手法を取り入れ、相互に積極的な意志疎通を行い、常に情報、認識を共有すること。・ 船舶所有者等は、船員に対し、BRMやBTMの訓練を実施することが望ましい。
--	--

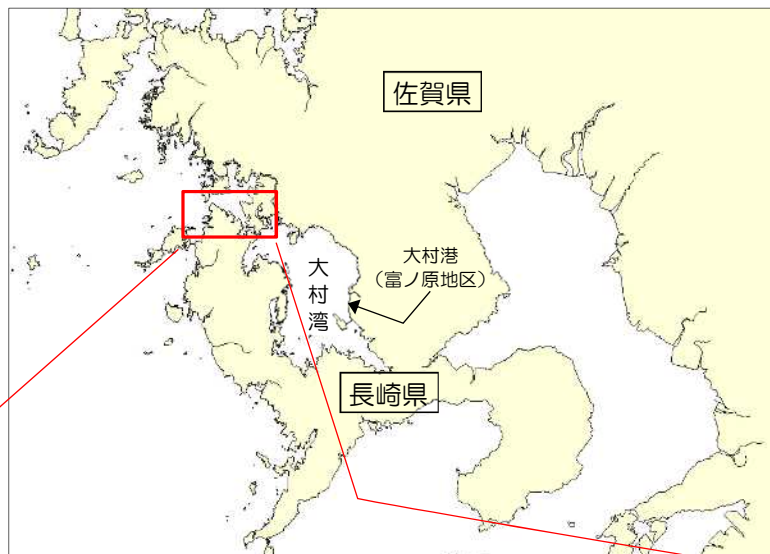
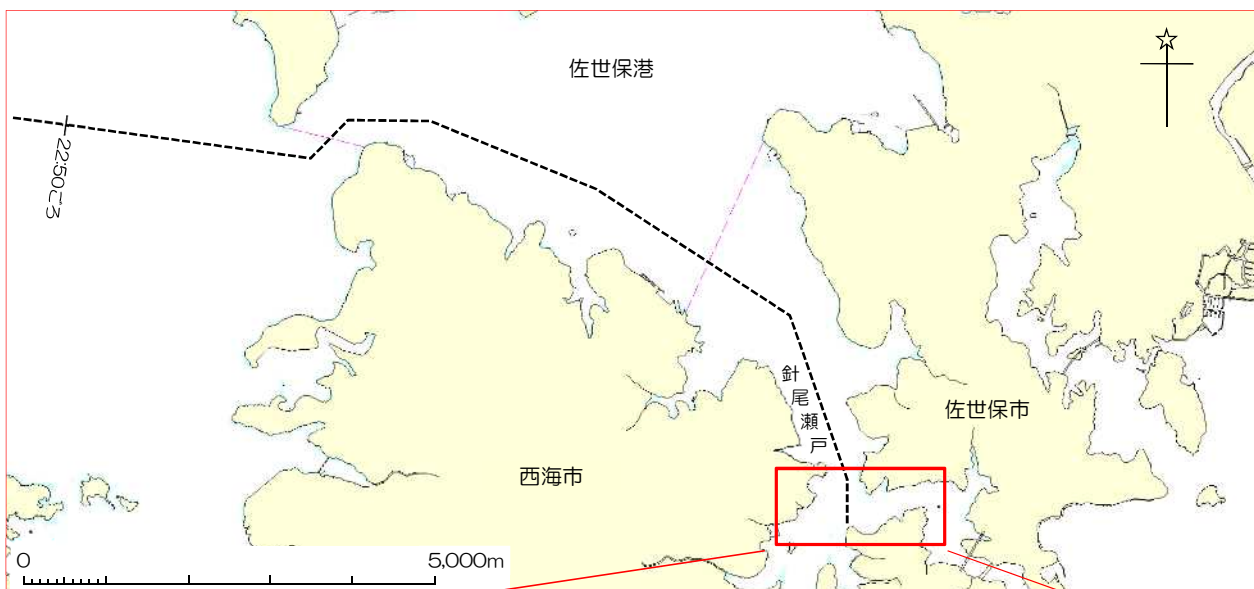
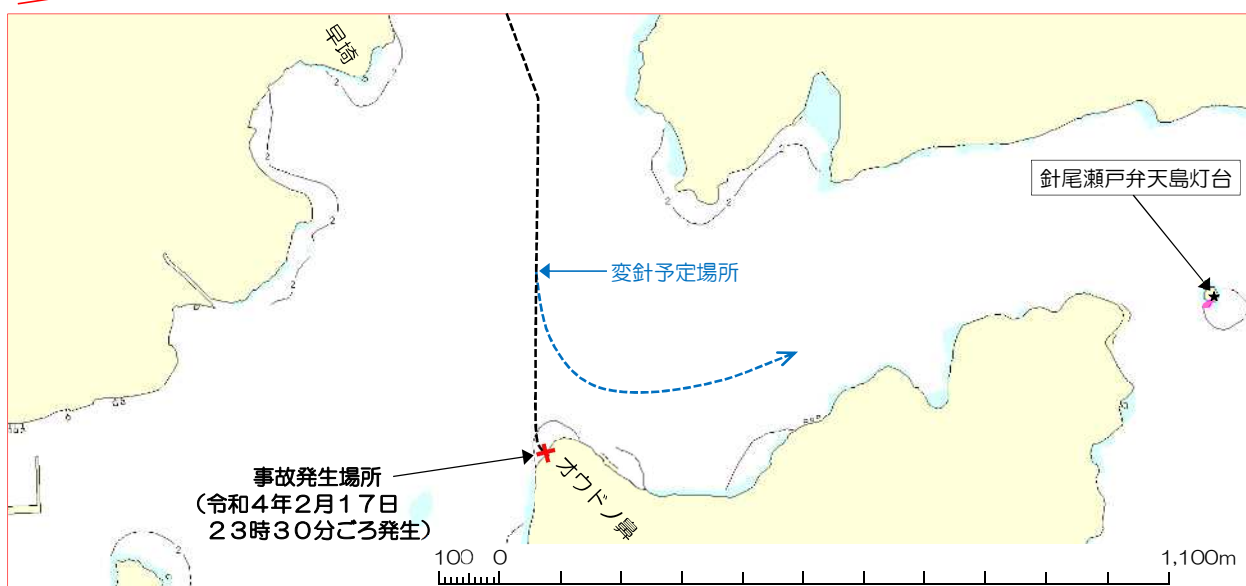
付図1 事故発生経過概略図

船長は、西海市^{はや}早埼東方沖を南南東進して通過後、針尾瀬戸の地形に沿って左転を開始することとしたが、反航船の存在を考慮し、大回りしてオウドノ鼻寄りを航行しようと思い、一旦右舵を取って南進した。

船長は、GPSプロッター等で船位を確認した上でふだんと同じようにオウドノ鼻北方沖300m付近（以下「変針予定場所」という。）で左舵を取るつもりで、船首方を向いて機関長と会話しながら航行を続けた。

船長は、左舷船首方に山影を視認し、変針予定場所を通過してオウドノ鼻に接近していることが分かり、咄嗟に同鼻^{とっき}西方沖に向けて右舵を取ろうと右舷船首方を見たが、漁業施設のものと思われるオレンジ

<p>時には、航海速力である約 11 kn でオウドノ鼻手前で左転し、その後、同瀬戸最狭部に向かって減速しながら航行しており、また、本事故当時、航海士 A に GPS プロッター等で船位を確認するよう指示していなかった。</p> <p>船長は、早埼東方沖を通過して右舵を取った後、機関長との会話に意識が向いてしまったので、GPS プロッター等で船位を確認しないまま南進を続けてしまい、変針予定場所を通過してしまったと本事故後に思った。</p> <p>機関長は、本船の探照灯によって岩場が照らされた際、本船が浅所に接近していることに気付いた。</p> <p>本船の乗組員は、BRM (Bridge Resource Management) 訓練を受けたことはなかった。</p> <p>オウドノ鼻南西方沖には、真珠養殖施設が設置されていた。</p>
<p>分析</p> <p>乗組員等の関与 船体・機関等の関与 気象・海象等の関与 判明した事項の解析</p>	<p>あり なし なし</p> <p>本船は、針尾瀬戸を南進中、船長が、オウドノ鼻手前で左転することとしていたが、機関長との会話に意識が向いた状態で操船に当たっていたことから、変針予定場所を通過したことに気付かないまま航行を続け、その後、山影を視認して同鼻への接近に気付き、左舵一杯として主機を使用したものの、左転しながら同鼻北西岸沖の浅所に乗り揚げたものと考えられる。</p> <p>船長は、針尾瀬戸での夜間操船に慣れていたことから、本事故当時、航海速力である約 11 kn で南進し、また、航海士 A に GPS プロッター等で船位を確認するよう指示していなかったものと推定される。</p> <p>航海士 A は、針尾瀬戸を南進中、船首方にうっすらと山影を視認し、オウドノ鼻が近くなっていることが分かったものの、針尾瀬戸での操船経験が豊富な船長が操船しており、同鼻手前で安全に左転できると思ったことから、そのことを船長に進言しなかったものと考えられる。</p>
<p>原因</p>	<p>本事故は、夜間、本船が、針尾瀬戸を南進中、船長が、オウドノ鼻手前で左転することとしていたが、機関長との会話に意識が向いた状態で操船に当たっていたため、変針予定場所を通過したことに気付かないまま航行を続け、その後、同鼻への接近に気付いて左舵一杯として主機を使用したものの、左転しながら同鼻北西岸沖の浅所に乗り揚げたものと考えられる。</p>
