船舶事故調査報告書

事故種類	乗揚
発生日時	令和3年9月11日 05時15分ごろ
発生場所	北海道北見市 栄浦漁港北方沖 浜佐呂間港北防波堤灯台から真方位031° 3.5海里（M）付近 （概位 北緯44° 08.6′ 東経143° 58.2′）
事故の概要	漁船第三希祥丸は、北西進中、定置網に乗り揚げた。 第三希祥丸は、甲板員1人が負傷し、プロペラに曲損を生じた。
事故調査の経過	令和3年10月5日、本事故の調査を担当する主管調査官（函館事務所）ほか1人の地方事故調査官を指名した。 原因関係者から意見聴取を行った。
事実情報 船種船名、総トン数 船舶番号、船舶所有者等 L×B×D、船質 機関、出力、進水等	漁船 第三希祥丸、3.4トン HK3-126668（漁船登録番号）、個人所有 10.60m（Lr）×2.93m×0.75m、FRP ディーゼル機関、276kW（動力漁船登録票による）、平成20年8月
乗組員等に関する情報	船長 46歳 一級小型船舶操縦士・特殊小型船舶操縦士・特定 免許登録日 平成11年5月21日 免許証交付日 平成31年2月7日 （令和6年5月20日まで有効） 甲板員A 69歳 操縦免許 なし
死傷者等	重傷 1人（甲板員A）
損傷	本船 プロペラに曲損 定置網 なし
気象・海象	気象：天気 霧、風向 南南東、風力 1、視程 約10～20m 海象：波向 北北東、波高 約0.2m、潮汐 高潮時 日出時刻：04時58分ごろ 北見市常呂町には、9月10日15時38分に濃霧注意報が発表され、本事故当時も継続中であった。
事故の経過	本船は、船長及び甲板員Aほか3人が乗り組み、さけ・ます定置漁業の目的で、令和3年9月11日03時50分ごろ栄浦漁港を出港

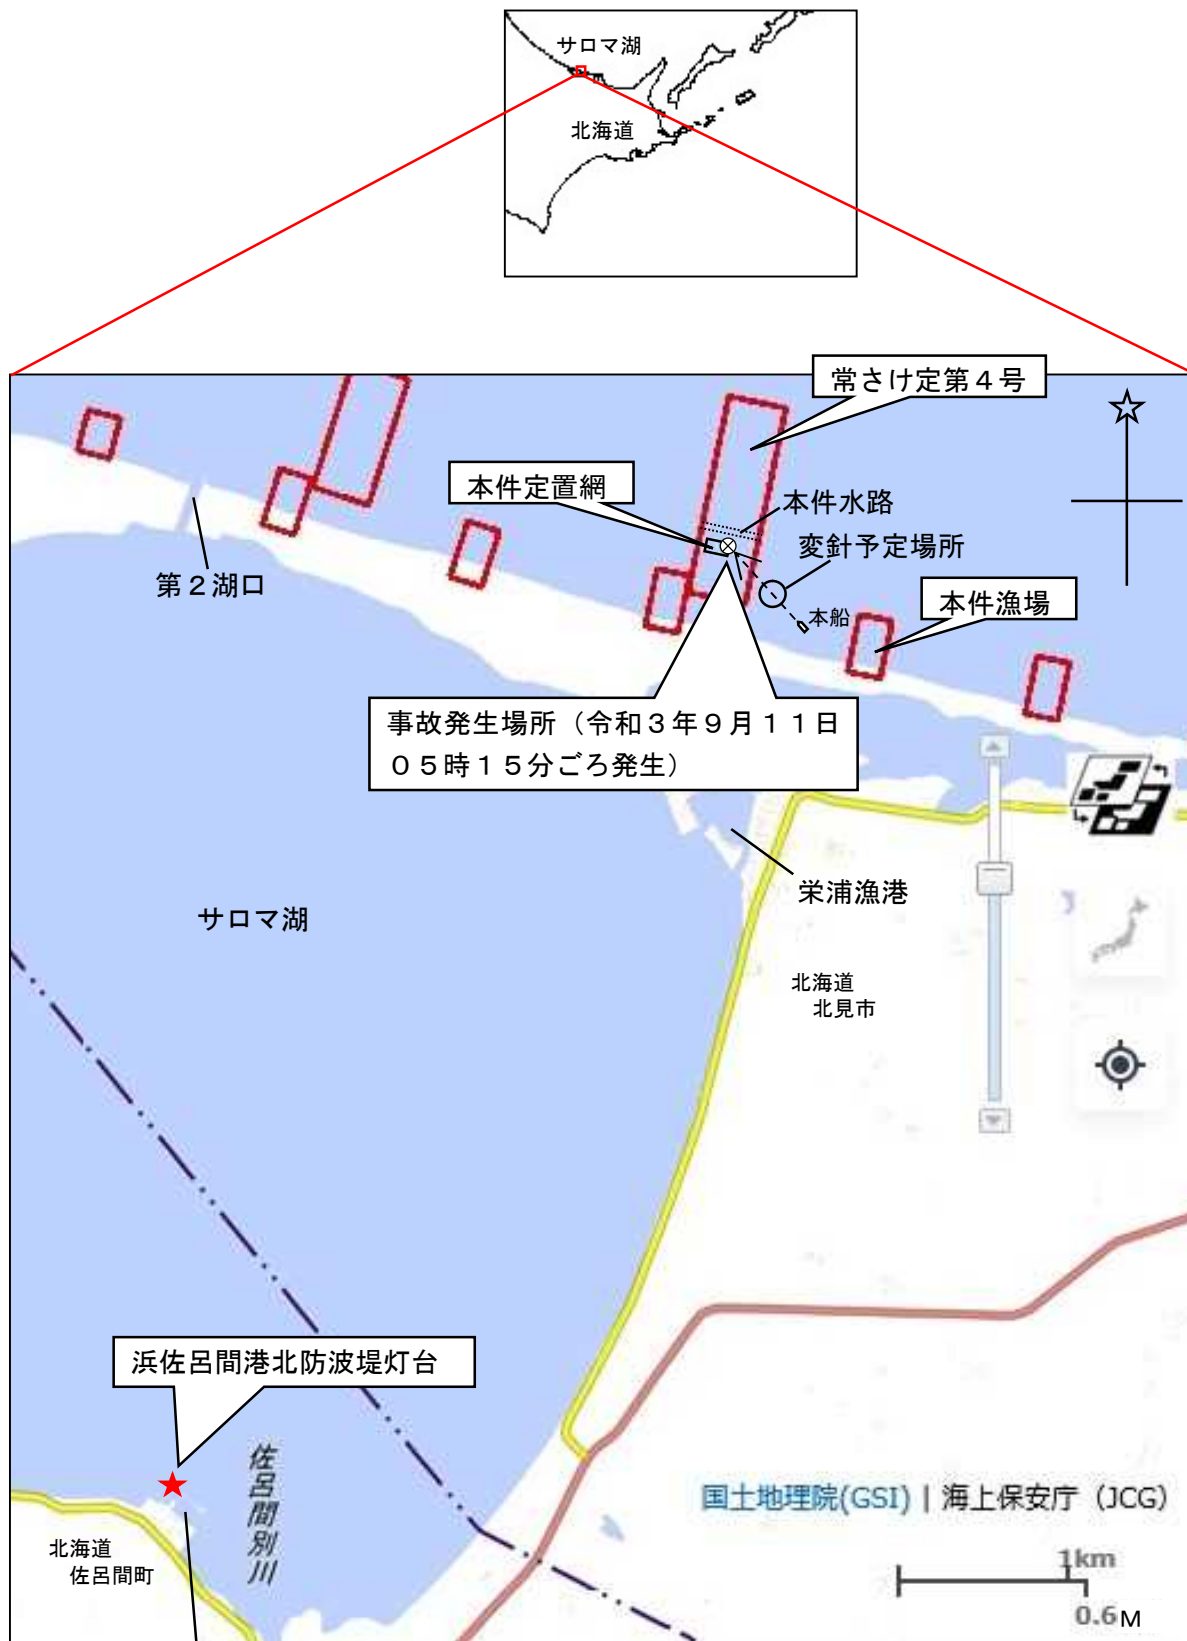
付図1 事故発生経過概略図

<p>し、霧により視程が約10～20mとなった状況下、サロマ湖第2湖口を經由して‘常さけ定第4号内を東西方向に延びる幅約30mの水路’（以下「本件水路」という。）を航行し、常さけ・ます定第12号（以下「本件漁場」という。）に着いて定置網内の魚を揚収した後、同漁港への帰航を開始した。</p> <p>船長は、他の乗組員を操舵室後方の甲板上で休息させ、操舵室内の舵輪付近に立って手動操舵により操船を行い、05時14分ごろ、本件水路に向けて約20ノット（kn）の速力（対地速力、以下同じ。）で北西進した。</p> <p>船長は、霧による視界不良を感じる中、変針予定場所まではまだ距離が離れていると思い、針路を直進に保とうと、磁気コンパスに意識を向けて航行を続けていたところ、05時15分ごろ、突然衝撃を感じ、本船が‘常さけ定第4号内の^{おがみ}陸網’（以下「本件定置網」という。）に乗り揚げたことに気付いた。</p> <p>甲板員Aは、操舵室後方の左舷側に設置された揚縄機付近に座った姿勢で休息していたところ、本船が本件定置網に乗り揚げた衝撃で、‘漁獲物が入った船首から1箱目の魚箱’（以下「魚箱A」という。）及び‘漁獲物が入った船首から2箱目の魚箱’（以下「魚箱B」という。）が左舷前方に移動し、魚箱Aと揚縄機の土台の間に左足を挟まれて、左大腿骨骨折を負った。</p> <p>本船は、自力で航行して栄浦漁港に戻った。 （付図1 事故発生経過概略図、写真1 本船、写真2 甲板員A、魚箱A及び魚箱Bの状況（イメージ） 参照）</p>
<p>その他の事項</p>	<p>魚箱A及び魚箱Bは、水揚げ作業の際にリフトで移動されるので、ふだんから固縛がされていなかった。</p> <p>本船は、操舵室前部中央に舵輪及び磁気コンパス、同室前部左舷側にレーダー、同室前部右舷側にGPSプロッター兼魚群探知機（以下「本件GPSプロッター」という。）等が設置されていた。</p> <p>船長は、本事故当時、レーダーを0.5Mレンジに設定し、本件GPSプロッターをレーダーと同程度の範囲が表示される縮尺にしており、本件GPSプロッターには本件定置網付近のボンデンの位置が表示されていた。</p> <p>漁獲物は、本事故当時、総重量約1,850kgであった。</p> <p>船長は、本事故当時、視力に問題がなく、眠気や疲労を感じていなかった。</p> <p>甲板員Aは、本事故当時、小型船舶用救命胴衣を着用していた。</p> <p>船長は、本事故当時、本件GPSプロッターをよく見ていれば、変針予定場所を過ぎて本件定置網に向かっていることに気付くことができたと思つた。</p>

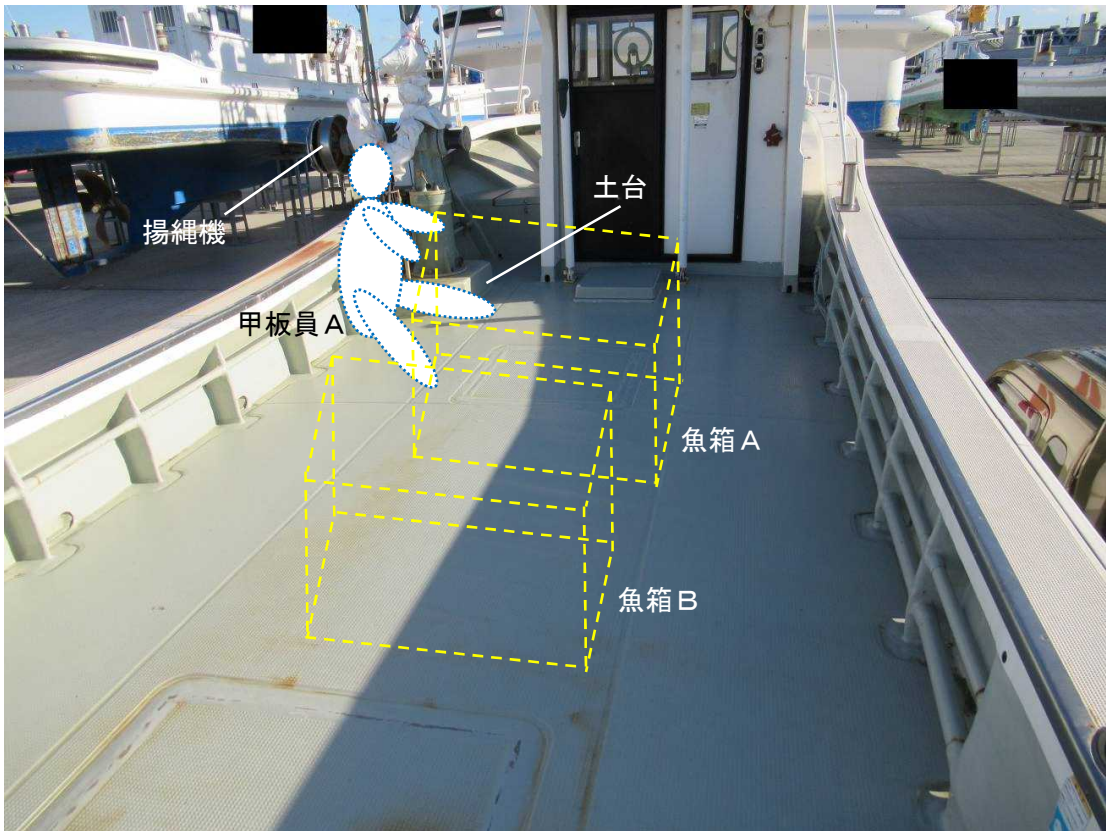
<p>乗組員等の関与 船体・機関等の関与 気象・海象等の関与 判明した事項の解析</p>	<p>あり なし あり</p> <p>本船は、濃霧注意報が発表され、霧により視程が約10～20mとなった状況下、栄浦漁港北方沖を約20knの速力で北西進中、船長が、変針予定場所まではまだ距離が離れていると思い込み、針路を直進に保とうと、磁気コンパスのみに意識を向けて同じ針路で航行を続けたことから、変針予定場所を過ぎて本件定置網に向かっていることに気付かずに、本件定置網に乗り揚げたものと考えられる。</p> <p>甲板員Aは、本船が本件定置網に乗り揚げた衝撃で、魚箱Aが移動したことから、魚箱Aと揚網機の土台の間に左足を挟まれて負傷したのと考えられる。</p>
<p>原因</p>	<p>本事故は、濃霧注意報が発表され、霧により視程が約10～20mとなった状況下、本船が栄浦漁港北方沖を約20knの速力で北西進中、船長が、変針予定場所まではまだ距離が離れていると思い込み、針路を直進に保とうと、磁気コンパスのみに意識を向けて同じ針路で航行を続けたため、変針予定場所を過ぎて本件定置網に向かっていることに気付かずに、本件定置網に乗り揚げたものと考えられる。</p>
<p>再発防止策</p>	<p>今後の同種事故等の再発防止及び被害の軽減に役立つ事項として、次のことが考えられる。</p> <ul style="list-style-type: none"> ・ 船長は、視界不良の状況下で航行する際、磁気コンパスでの方位確認に加え、GPSプロッター等の航海計器を活用して船位等の確認を行い、速力を十分に減じて航行すること。 ・ 乗組員は、甲板上に積載された重量物が移動しないよう、固縛しておくことが望ましい。

写真2 甲板員A、魚箱A及び魚箱Bの状況（イメージ）
