船舶事故調査報告書

事故種類	乗組員死亡
発生日時	不明（令和3年12月11日 08時30分ごろ～10時25分ごろの間）（死亡時刻：12月11日 09時00分）
発生場所	北海道羅臼町羅臼港北東方沖 羅臼灯台から真方位038° 1,800m付近 （概位 北緯44°03.0′ 東経145°14.0′）
事故の概要	漁船第二十二大龍丸は、こんぶ養殖施設の整備作業中、船長が、揚縄機に救命胴衣が巻き込まれて死亡した。
事故調査の経過	令和3年12月16日、本事故の調査を担当する主管調査官（函館事務所）ほか1人の地方事故調査官を指名した。 原因関係者からの意見聴取は、本人が本事故で死亡したため、行わなかった。
事実情報 船種船名、総トン数 船舶番号、船舶所有者等 L×B×D、船質 機関、出力、進水等	漁船 第二十二大龍丸、1.0トン HK3-116525（漁船登録番号）、個人所有 6.59m(Lr)×1.93m×0.75m、FRP ガソリン機関（船外機）、80kW、平成7年5月
乗組員等に関する情報	船長 54歳 一級小型船舶操縦士・特殊小型船舶操縦士・特定 免許登録日 昭和60年8月9日 令和2年8月8日をもって失効していた。
死傷者等	死亡 1人（船長）
損傷	なし
気象・海象	気象：天気 曇り、風向 北北西、風力 1～2、視界 良好 海象：海上 平穏、潮汐 上げ潮の中央期
事故の経過	本船は、船長が1人で乗り組み、こんぶ養殖施設の整備作業に従事する目的で、令和3年12月11日08時00分ごろ羅臼港を出航しているところを地元の漁業者によって目撃された。 船長は、08時30分ごろ「羅臼港北東方沖のこんぶ養殖施設」（以下「本件養殖施設」という。）に到着したところを僚船船長によって目撃された。 僚船船長は、本船から50～60m程度沖側に離れた場所で、本船を認めた際、本船が移動する様子がなかったため、異常を感じて本船

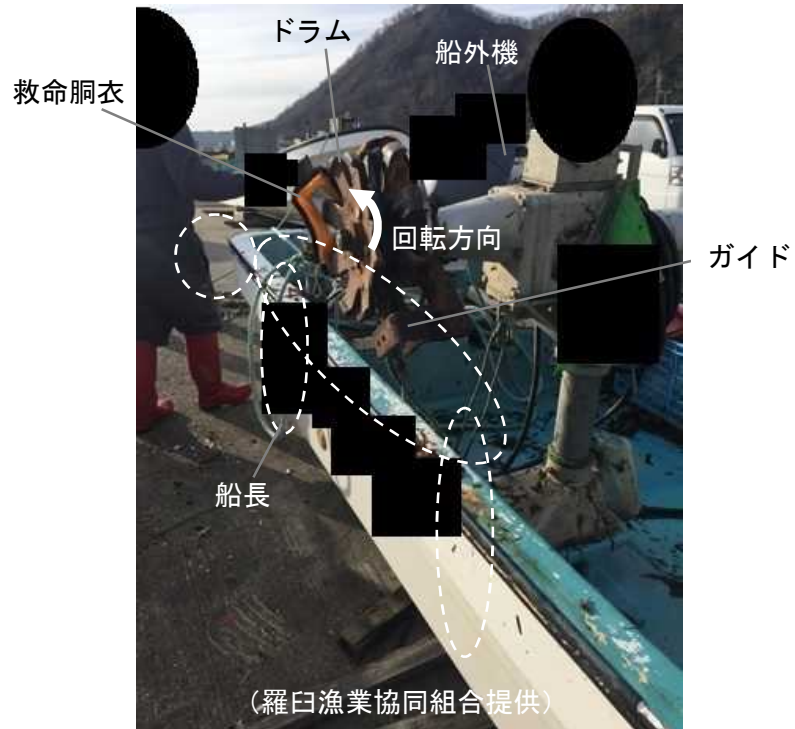
僚船船長は、10時25分ごろ、救命胴衣が‘揚縄機のドラム’（以下「ドラム」という。）に巻き込まれ、船長が、‘揚縄機のガイド’（以下「ガイド」という。）に引っ掛かって止まり、救命胴衣に体を圧迫されて揚縄機からぶら下がった状態となっていることに気が付き、僚船船長の家族に電話で本事故の発生を連絡した。（写真1参照）

写真1 船長の本事故当時の状況（イメージ）

ドラムは、船外（右舷側）から見て回転方向が反時計回りであり、僚船船長が、揚縄機からぶら下がった状態となっている船長に気が付いた際、回転が停止していた。

<p>がドラムに巻かれ、船長が、ガイドの下部から救命胴衣がドラムに巻き込まれ、ガイドに引っ掛かって止まり、救命胴衣に体を圧迫されて揚縄機からぶら下がった状態となっているのを認めたので、船長が、ガイドの下部から救命胴衣の一部がドラムに引き込まれるなどしたのではないかと本事故後に思った。</p> <p>本事故当日に前日までの潮の流れの速かった状態が収まっていたので、船長は、作業の遅れを取り戻そうとして、気の焦りがあったのではないかと、僚船船長は本事故後に思った。</p>
<p>分析</p> <p>乗組員等の関与 船体・機関等の関与 気象・海象等の関与 判明した事項の解析</p>	<p>不明 不明 不明</p> <p>船長の死因は、外傷性窒息であった。</p> <p>船長は、11日08時30分ごろ本件養殖施設に到着したところを僚船船長により目撃された後、10時25分ごろ、救命胴衣がドラムに巻き込まれ、救命胴衣に体を圧迫されて揚縄機からぶら下がった状態となっているところを僚船船長により認められたことから、この間において、揚縄機に救命胴衣が巻き込まれ、救命胴衣に体を圧迫されて窒息に至ったものと推定される。</p> <p>本船は、浮き玉が前部甲板に置かれて、本件養殖施設のロープがドラムに巻かれ、船長が、ガイドの下部から救命胴衣がドラムに巻き込まれ、ガイドに引っ掛かって止まり、救命胴衣に体を圧迫されて揚縄機からぶら下がった状態となっていたことから、船長が、浮き玉を揚収しようとして本件養殖施設のロープを巻き上げていた際、ガイドの下部から救命胴衣の一部がドラムに引き込まれるなどした可能性があると考えられる。</p> <p>船長は、小型船舶操縦免許証が失効していたことから、本船の操縦を行ってはならなかった。</p>
<p>原因</p>	<p>本事故は、船長が、羅臼港北東方沖において、本船でこんぶ養殖施設の整備作業中、揚縄機に救命胴衣が巻き込まれたことにより発生したものと推定される。</p>
<p>再発防止策</p>	<p>今後の同種事故等の再発防止に役立つ事項として、次のことが考えられる。</p> <ul style="list-style-type: none"> ・乗組員は、揚縄機を使用してロープを巻き上げる際、ドラムに救命胴衣等が巻き込まれないよう、よく注意して作業を行うこと。 ・小型船舶の操縦者は、受有する小型船舶操縦免許証の有効期間を確認し、適正に更新手続きを行うこと。
