## 船舶事故調査報告書

事故種類	乗組員死亡
発生日時	不明（令和4年3月16日 10時00分ごろ～15時00分ごろの間）（死亡時刻：3月16日 16時58分）
発生場所	北海道知内町中の川漁港北東方沖 北電知内発電シーバース灯から真方位012° 3.8海里（M）付近 （概位 北緯41° 38.9′ 東経140° 27.1′）
事故の概要	漁船第八宝漁丸は、船長が落水して溺死した。
事故調査の経過	令和4年3月18日、本事故の調査を担当する主管調査官（函館事務所）ほか1人の地方事故調査官を指名した。 原因関係者からの意見聴取は、本人が本事故で死亡したため、行わなかった。
事実情報 船種船名、総トン数 船舶番号、船舶所有者等 L×B×D、船質 機関、出力、進水等	漁船 第八宝漁丸、4.9トン HK3-115217（漁船登録番号）、個人所有 11.75m（Lr）×3.00m×0.88m、FRP ディーゼル機関、漁船法馬力数70、平成元年11月8日
乗組員等に関する情報	船長 62歳 一級小型船舶操縦士・特殊小型船舶操縦士・特定 免許登録日 昭和55年10月31日 免許証交付日 平成29年6月8日 （令和4年7月16日まで有効）
死傷者等	死亡 1人（船長）
損傷	なし
気象・海象	気象：天気 曇り、風向 西、風力 2～3、視界 良好 海象：海上 平穏、海面水温 約6～9℃、潮汐 低潮時～高潮時
事故の経過	本船は、かき養殖漁業を行う目的で、船長が1人で乗り組み、令和4年3月16日06時30分ごろ、中の川漁港を出航した後、10時00分ごろ、船長は、漁業協同組合支所（以下「漁協支所」という。）支所長から電話連絡を受けて翌日の作業に関する話をした。 ふだん昼頃までに中の川漁港に帰港していた船長が帰港していなかったため、「船長の知り合いの漁業者」（以下「漁業者」という。）が、心配をし、14時30分ごろ、本船の近くで操業をしていた僚船

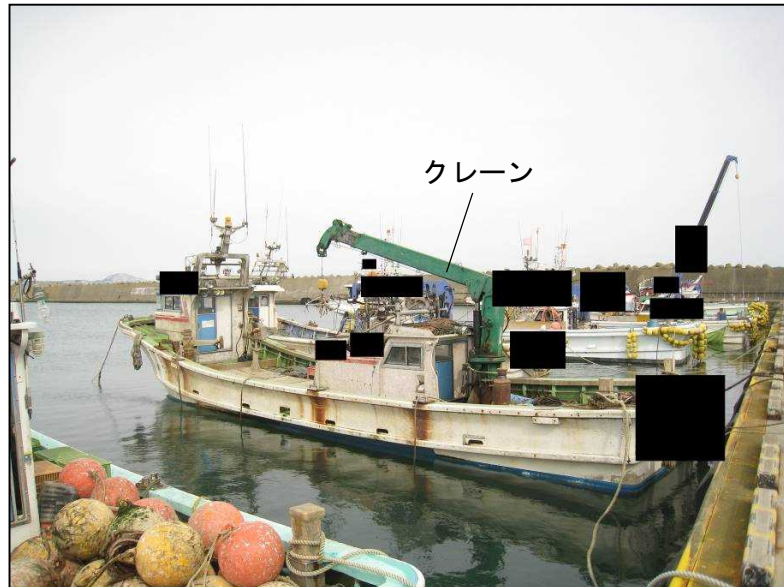
写真1 中の川漁港に係留された本船の状況(本事故後)

本船は、無人で発見された際、主機が中立運転の状態、船首を北  
方に向け、かき養殖施設のボンデンに係留索がとられて同施設の桁綱  
に左舷着けにされており、船体中央の機関室の船尾側に設置された、  
かきの揚収作業時に使用されるクレーンは左右に振り出されておら  
ず、甲板上がきれいに後片付けをされた状態であった。

本船は、無人で発見された際、後部甲板上に、揚収されたかきが一  
杯に入った複数の籠(1籠当たり約20kg)が置かれ、空の籠はなか  
った。
