船舶事故調査報告書

令和4年7月13日
 運輸安全委員会（海事専門部会）議決
 委員 佐藤 雄二（部会長）
 委員 田村 兼吉
 委員 岡本 満喜子

事故種類	衝突
発生日時	令和3年6月12日 01時05分ごろ
発生場所	京浜港横浜第3区（扇島西岸） 横浜大黒防波堤東灯台から真方位359° 1,830m付近 （概位 北緯35° 28.4′ 東経139° 42.4′）
事故の概要	貨物船第二観音丸 ^{かんのん} は、着岸中、また、貨物船第三幸成丸 ^{こうせい} は、離岸中、第三幸成丸が第二観音丸に衝突した。 第二観音丸は、右舷船首部外板に擦過傷を生じ、また、第三幸成丸は、左舷船尾部ハンドレール等に擦過傷を生じた。
事故調査の経過	令和3年7月6日、本事故の調査を担当する主管調査官（横浜事務所）ほか1人の地方事故調査官を指名した。 原因関係者から意見聴取を行った。
事実情報 船種船名、総トン数 船舶番号、船舶所有者等 L×B×D、船質 機関、出力、進水等	<p>A 貨物船 第二観音丸、499トン 140775、平井海運有限会社 74.71m×12.00m×7.35m、鋼 ディーゼル機関、735kW、平成20年4月 （写真1 参照）</p> <div style="text-align: center;">   <p>写真1 A船の外観</p> </div> <p>B 貨物船 第三幸成丸、499トン 141865、隆永汽船有限会社（船舶所有者）、さおり海運有限会社（船舶借入人） 74.49m×12.00m×7.30m、鋼 ディーゼル機関、735kW、平成24年12月 （写真2 参照）</p>

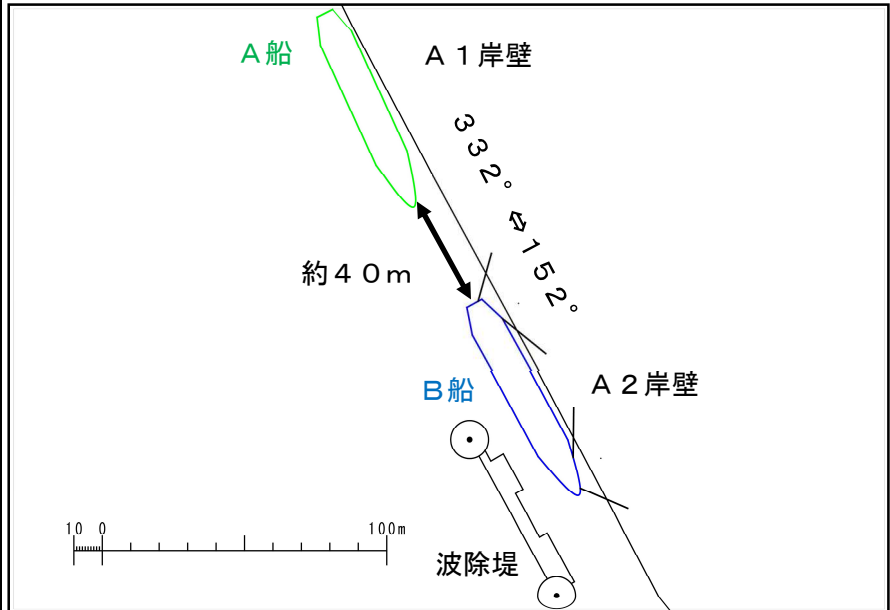
図1 A船及びB船の着岸状況図

A船は、船長Aほか3人が乗り組み、京浜港横浜第3区扇島西岸の南南東方（152°（真方位、以下同じ。））に延びる企業専用Aバース2号岸壁（以下、「A2岸壁」という。）に、船首を南南東に向けて左舷着けで着岸しているB船の約40m後方のAバース1号岸壁（以下、「A1岸壁」という。）に、令和3年6月1日08時20分ごろ、同じく船首を南南東に向けて左舷着けで着岸した。（図1参照）

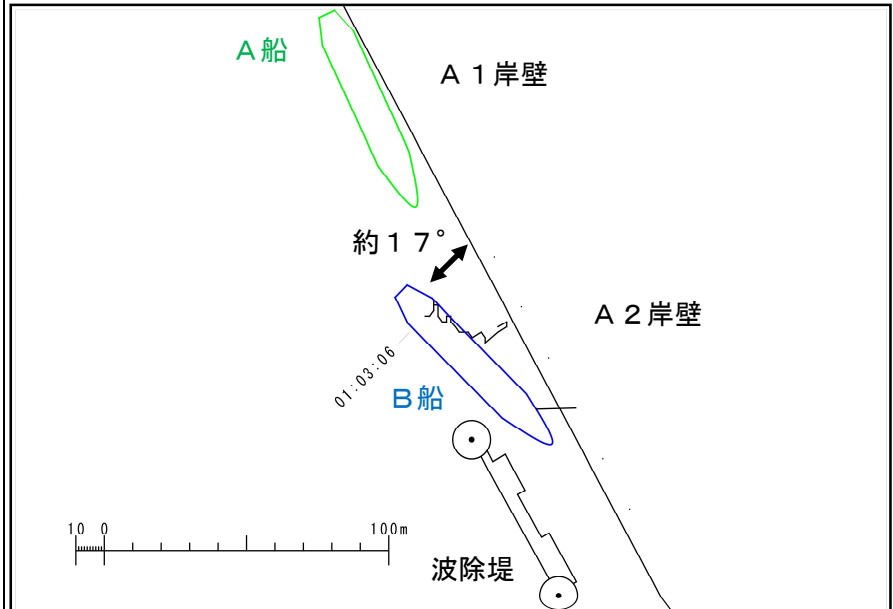
図2 B船の離岸状況①

船首スプリングラインを離していたものの、01時03分ごろ、B船の船首方位が135°となり、交角が約17°となったとき、早く離岸しようと思い、これぐらいの交角があれば、無難にA船を通過できると考え、航海士2人に船首スプリングラインを離すよう指示した。
 (図2参照)

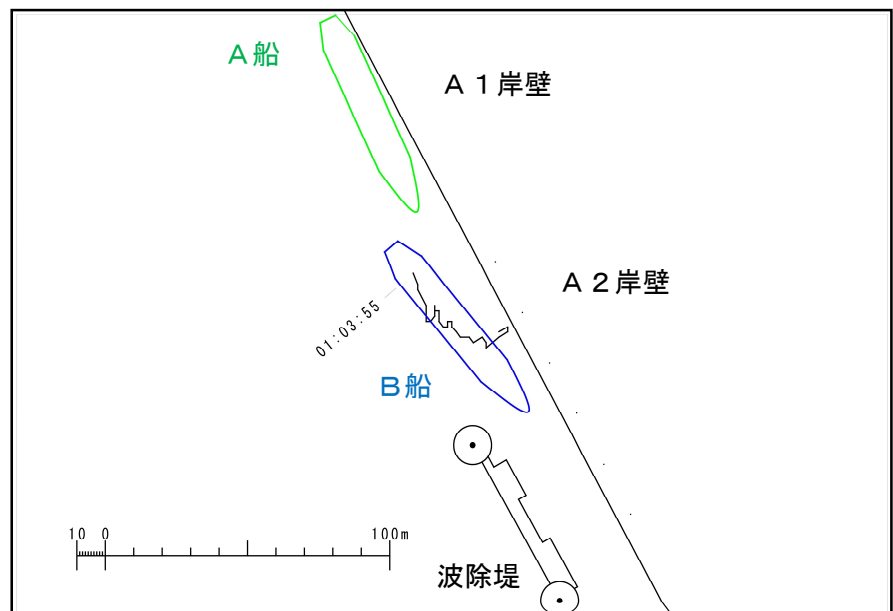
図3 B船の離岸状況②

船長Bは、機関をデッドスローアスターン（極微速力後進）として後進を始めたところ、ふだんであればB船の船首部が右舷船首方の波除堤を通過してから右方に振れ始めていたものの、波除堤を通過する前に船首が右方に振れ始めたので、波除堤に接触するかもしれないと思い、パニック状態に陥り、どうにかB船の態勢を維持しようとして舵を左右に取りながら後進を続けた。(図3参照)

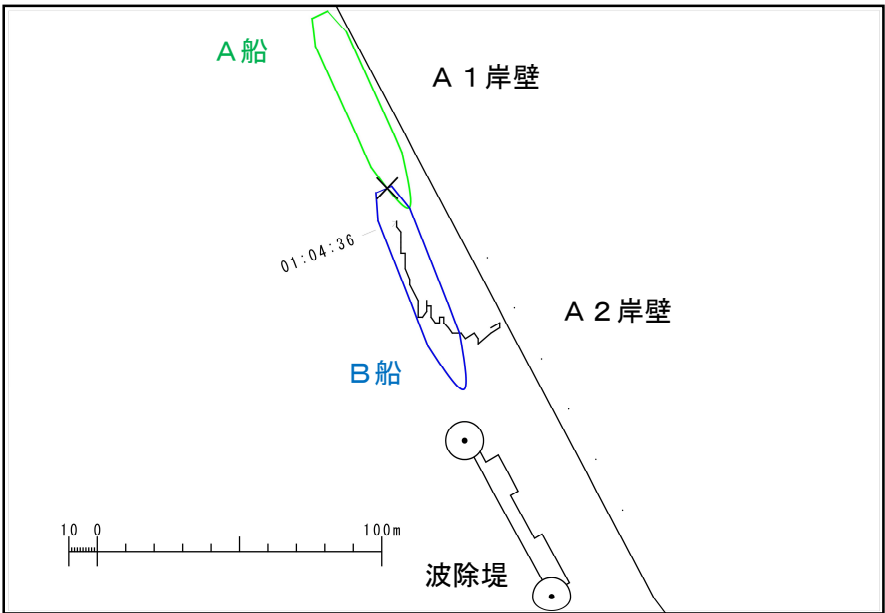
<p>船長Bは、船尾で見張りに当たっていた機関長から、A船との距離が近づいている旨の報告を受け、慌てて機関を前進としたものの間に合わず、01時05分ごろ約0.4knの対地速力で、B船の左舷船尾部がA船の右舷船首部に衝突した。(図4参照)</p>

<p>中、船長Bが、全ての係船索を離して後進を始めたのち、B船の船首が右方に振れ始め、波除堤に接触するかもしれないと思い、パニック状態に陥り、B船の態勢を維持しようとして舵を左右に取りながら後進を続けたことから、A船に向かって接近し、A船に衝突したものと考えられる。</p> <p>B船は、右回り1軸船であり、右回り1軸船の回頭特性により後進時に船尾方が強く左舷方に押されたこと、及び、本事故当時、南からの風力2の風が、また、本事故発生場所付近に弱い北流の潮流があり、B船の船尾が左方に圧流されたことから、B船の船首方が右方に振れたものと考えられる。</p> <p>船長Bは、ふだんであればB船の船首部が右舷船首方の波除堤を通過してから右方に振れ始めていたものの、波除堤を通過する前に船首が右方に振れ始めたことから、波除堤に接触するかもしれないと思い、パニック状態に陥ったものと考えられる。</p> <p>船長Bが、ふだんであれば、離岸の際にA2岸壁との交角が約30°となるまで船尾を離していたものの、本事故当時、早く離岸しようと思い、約17°の交角までしか船尾を離さなかったことは、ふだんよりB船の右舷船首方の波除堤との距離が近くなり、本事故の発生に関与したものと考えられる。</p>
<p>原因</p>	<p>本事故は、夜間、京浜港横浜第3区扇島西岸において、A船がA1岸壁に着岸して荷役中、B船がA2岸壁から離岸して出港中、船長Bが、全ての係船索を離して後進を始めたのち、B船の船首が右方に振れ始め、波除堤に接触するかもしれないと思い、パニック状態に陥り、B船の態勢を維持しようとして舵を左右に取りながら後進を続けたため、A船に向かって接近し、B船がA船に衝突したことにより発生したものと考えられる。</p>
<p>再発防止策</p>	<p>B船は、次の改善措置をとった。</p> <ul style="list-style-type: none"> ・ A2岸壁に着岸する際は、離岸時に使用する目的で右舷錨を投錨することとした。 <p>今後の同種事故等の再発防止に役立つ事項として、次のことが考えられる。</p> <ul style="list-style-type: none"> ・ 船長は、離岸操船において、根拠なくふだんの操船方法を変えないこと。 ・ 船長は、離岸操船において、不完全な体勢のまま離岸して構造物や他の船舶との接触するおそれが生じた場合、そのまま航行を続けず、本船を停船させるなどして落ち着いて状況を把握し、必要ならば係船索を取り直して離岸をやり直すこと。 ・ 船長は、慣れた港であっても、離着岸する前に、そのときの気象条件に合わせて離着岸計画を策定すること。
