船舶事故調査報告書

事故種類	乗揚
発生日時	令和3年7月11日 11時00分ごろ
発生場所	千葉県市原市千種海岸付近 千葉港 OIREC シーバース灯から真方位161° 850m付近 （概位 北緯35° 30.6′ 東経140° 02.4′）
事故の概要	遊漁船第二十吉久丸 ^{よしきゆう} は、釣り客24人を乗せて漂流しながら釣り中、消波ブロックの鉄製の基礎枠に乗り揚げた。 第二十吉久丸は、左舷船底外板に破口を生じた。
事故調査の経過	令和3年7月20日、本事故の調査を担当する主管調査官（横浜事務所）ほか1人の地方事故調査官を指名した。 原因関係者から意見聴取を行った。
事実情報 船種船名、総トン数 船舶番号、船舶所有者等 L×B×D、船質 機関、出力、進水等	遊漁船 第二十吉久丸、18トン 210-37074 神奈川、有限会社船宿吉久 11.97m (Lr) × 4.48m × 1.53m、FRP ディーゼル機関、551.60kW、平成4年10月 （写真1 参照）

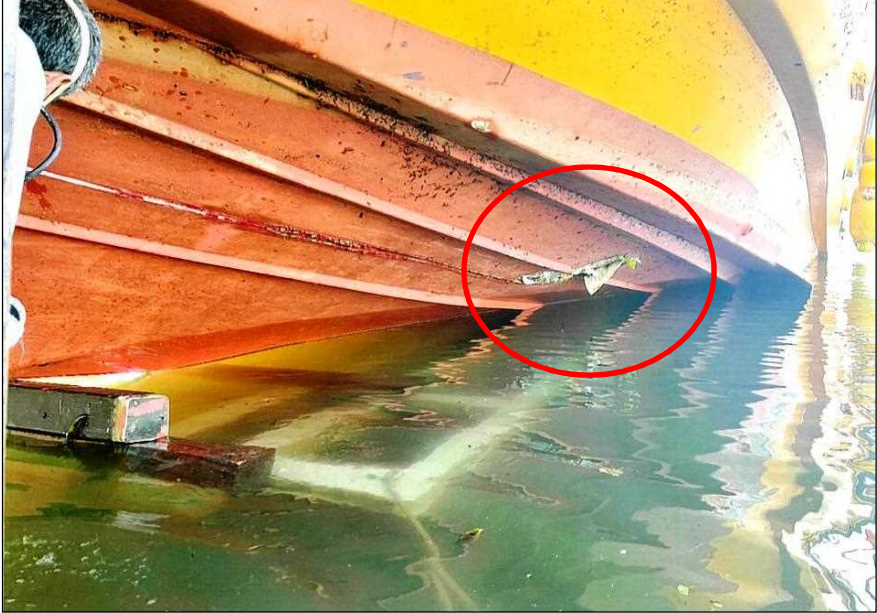
免許年月日 令和3年3月9日 免許証交付日 令和3年3月29日 (令和8年3月28日まで有効)
死傷者等	なし
損傷	左舷船底外板に破口 (写真2参照)

写真2 本事故発生直後の船底の状況
気象・海象	気象：天気 曇り、風向 西、風力 2、視界 良好 海象：潮高 約0.2m、潮汐 下げ潮の末期
事故の経過	<p>本船は、船長が1人で乗り組み、釣り客24人を乗せ、船首が約0.7m、船尾が約1.5mの喫水で、たこ釣りの目的で、令和3年7月11日07時00分ごろ千葉県浦安市の旧江戸川にある定係地を出発し、千種海岸付近の釣り場に向かった。</p> <p>本船は、08時00分ごろ釣り場に到着して機関を中立とし、潮流に任せて漂流しながら、釣り客がそれぞれ12人ずつ両舷に分かれて釣りを始め、1時間程度釣りを行ったら釣り場を移動することを繰り返したのち、10時57分ごろ、千種海岸所在の企業の専用棧橋（以下、「専用棧橋」という。）先端付近に移動した。</p> <p>船長は、操舵室の椅子に腰を掛け、釣り客の様子を見渡しながら漂流の状況を確認していたところ、本船が専用棧橋の周辺に設置された消波ブロック至近に向かって漂流しているものの、海面上及び海面下の目視で見える消波ブロックを避けられる方向に漂流していると思った。</p> <p>船長は、消波ブロックの下部に鉄製の基礎枠（以下、「本件基礎枠」という。）があることを知らず、目視で見える消波ブロックを避けていれば、このまま漂流しても危険はないと思い、漂流を続けていたところ、11時00分ごろ、本船が本件基礎枠に乗り揚げた。</p> <p>本船は、自力では離脱できず、船長が所属の船宿に携帯電話で連絡</p>

<p>するとともに無線で付近にいた僚船に救援を要請し、来援した僚船によって引き出されたものの、船底の破口から浸水して船首から沈み始めたので、釣り客を僚船に移乗させて定係地まで搬送した。</p> <p>船長は、事業者の定めた遊漁船業の実施に関する規程（業務規程）により、海難等が発生したときに海上保安庁に連絡しなければならないことを知っていたものの、本事故の対応に追われて連絡をしておらず、12時28分ごろ本事故発生場所付近にある製油所の職員が本船の浸水を認めて海上保安庁に通報した。</p> <p>本船は、来援した僚船2隻に両舷を係船索で支えられ、僚船がポンプで本船の排水を行い、到着した巡視艇の補助を受けながら、千葉港第1区の岸壁まで伴走され、17時00分ごろ着岸した。</p> <p>（付図1 事故発生場所概略図 参照）</p>
その他の事項	<p>船長は、平成28年ごろ本船に甲板員として乗り組み始め、免許を取得してから本船の船長として乗り組むようになり、甲板員のときを含め、本事故発生場所付近での釣りの経験が30回以上あった。</p> <p>船長及び僚船の船長は、本件基礎枠があることを知らず、目視で見える消波ブロックを避けていれば、乗揚等の危険はないと思っていた。</p> <p>本件基礎枠は、本事故時、海面下約1mにあり、船長が本事故直後に海中をのぞき込んだものの、海水が濁っており、本件基礎枠を目視することができなかった。</p>
分析 乗組員等の関与 船体・機関等の関与 気象・海象等の関与 判明した事項の解析	あり なし なし <p>本船は、専用棧橋の先端付近において、釣り客に釣りを行わせながら漂流中、船長が、本件基礎枠があることを知らず、目視できる消波ブロックを避けていれば、このまま漂流しても乗揚等の危険はないと思い、漂流を続けたことから、本船が本件基礎枠に乗り揚げたものと考えられる。</p> <p>船長は、本事故時、海水が濁っており、本件基礎枠を目視することができなかったものと考えられる。</p>
原因	<p>本事故は、本船が専用棧橋の先端付近で漂流中、船長が、本件基礎枠があることを知らず、目視できる消波ブロックを避けていれば、このまま漂流しても乗揚等の危険はないと思い、漂流を続けたため、本件基礎枠に乗り揚げたものと考えられる。</p>

再発防止策	<p>今後の同種事故等の再発防止及び被害の軽減に役立つ事項として、次のことが考えられる。</p> <ul style="list-style-type: none"> ・遊漁船の船長は、立入り制限のない海上構造物付近で釣り客に釣りを行わせる場合、構造物の下部も含めてその詳細が不明なとき

<p>には、当該海上構造物に接近しないこと。</p> <ul style="list-style-type: none">・ 遊漁船の船長は、海難その他の異常な事態が発生したときには、業務規程の定めに従い、速やかに海上保安庁等の救助機関に連絡すること。・ 遊漁船業を営む事業者は、遊漁船の船長及び業務主任者に対し、業務規程の遵守を徹底させること。
--	--
