船舶事故調査報告書

令和4年7月20日
 運輸安全委員会（海事専門部会）議決
 委員 佐藤 雄二（部会長）
 委員 田村 兼吉
 委員 岡本 満喜子

事故種類	衝突
発生日時	令和3年7月11日 11時50分ごろ
発生場所	東京都大田区東京国際空港南東方沖 東京湾アクアライン風の塔灯から真方位036° 1.1海里（M） 付近 （概位 北緯35°30.4′ 東経139°50.9′）
事故の概要	油タンカー第十二近雄丸 ^{きんゆう} は錨泊中、また、遊漁船ベネトナシュⅧは西北西進中、両船が衝突した。 ベネトナシュⅧは、釣り客2人が負傷し、船首部外板に破損等を生じ、第十二近雄丸は、右舷船尾部に擦過傷を生じた。
事故調査の経過	令和3年7月13日、本事故の調査を担当する主管調査官（横浜事務所）ほか1人の地方事故調査官を指名した。 原因関係者から意見聴取を行った。
事実情報 船種船名、総トン数 船舶番号、船舶所有者等 L×B×D、船質 機関、出力、進水等	A 油タンカー 第十二近雄丸、4,052トン 141868、横田海運有限会社 104.52m×16.00m×8.80m、鋼 ディーゼル機関、3,309kW、平成24年12月 B 遊漁船 ベネトナシュⅧ、4.2トン 235-49909東京都、個人所有 9.05m（Lr）×2.69m×1.33m、FRP ディーゼル機関、243kW、平成24年1月
乗組員等に関する情報	A 船長A 70歳 三級海技士（航海） 免許年月日 昭和57年5月31日 免状交付年月日 平成31年3月25日 免状有効期間満了日 令和6年6月7日 B 船長B 40歳 一級小型船舶操縦士・特殊小型船舶操縦士・特定 免許登録日 平成15年9月12日 免許証交付日 平成30年10月10日 （令和5年10月23日まで有効）

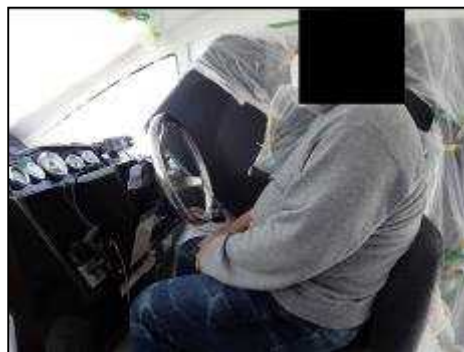
写真2 船長Bの操縦状況（イメージ）

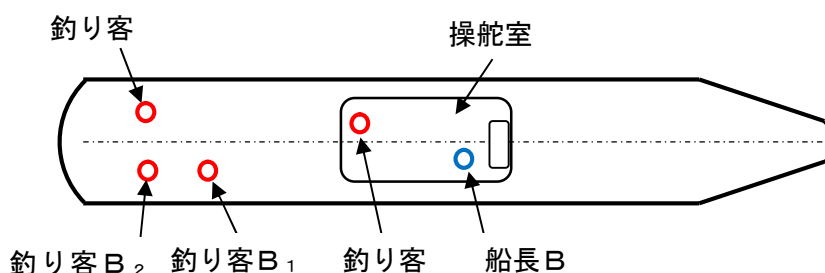
船長Bは、11時40分ごろ、前路に船舶の往来がないのを目視で確認し、操舵室内の操縦席に腰を掛けた状態で自動操舵とし、操舵室内に釣り客1人、後部甲板上に釣り客B₁、釣り客B₂及び別の釣り客1人が座り、続航した。（図1参照）

図1 本事故当時の船長B及び釣り客の状況

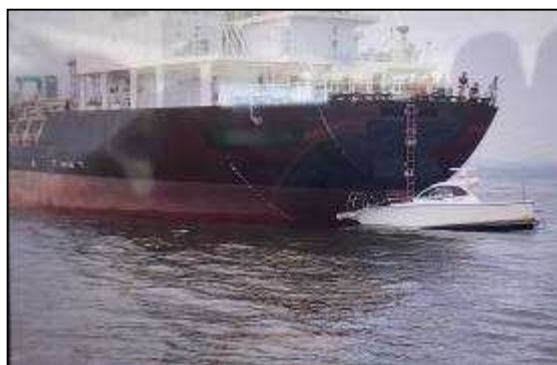
船長Bは、前路に航行の支障となる船舶はいないと思い、航行を続けていたところ、眠気を感じて、いつしか居眠りに陥り、後部甲板に座っていた釣り客から、危ないとの声を聞いて目が覚め、衝突の直前に左舵一杯としたものの、11時50分ごろB船の船首部がA船の右舷船尾部に衝突した。（写真3参照）

写真3 衝突後の状況（船長B撮影）
