船舶事故調査報告書

事故種類	旅客負傷
発生日時	令和3年10月16日 10時44分ごろ
発生場所	京都府宮津市宮津港第3区 宮津港杉ノ末防波堤灯台から真方位012° 1.7海里（M）付近 （概位 北緯35° 34.3′ 東経135° 12.0′）
事故の概要	遊覧船スペースシャトル28は、遊覧中、航走波により船体が動揺した際、前部客室に座っていた旅客1人が負傷した。
事故調査の経過	令和4年4月5日、本事故の調査を担当する主管調査官（神戸事務所）ほか1人の地方事故調査官を指名した。 原因関係者から意見聴取を行った。
事実情報 船種船名、総トン数 船舶番号、船舶所有者等 L×B×D、船質 機関、出力、進水等	遊覧船 スペースシャトル28、5トン未満（長さ8.10m） 231-8213 京都、有限会社天橋立マリーナ（A社） 8.10m（Lr）×2.20m×1.06m、FRP ディーゼル機関、125.00kW、平成4年4月
乗組員等に関する情報	船長 78歳 一級小型船舶操縦士・特殊小型船舶操縦士・特定 免許登録日 昭和49年10月25日 免許証交付日 平成31年3月13日 （令和6年11月15日まで有効） 旅客A 63歳
死傷者等	重傷 1人（旅客A）
損傷	なし
気象・海象	気象：天気 曇り、風 ほとんどなし、視界 良好 海象：海上 平穏
事故の経過	本船は、船長が1人で乗り組み、旅客Aほか旅客2人（以下「旅客B」、「旅客C」という。）を乗せ、約15分の遊覧を行う目的で、令和3年10月16日10時36分ごろ宮津市天橋立棧橋を出航した。 船長は、船体中央部右舷側にある操縦席に座って操船に当たり、出航直後の文珠水道 ^{もんじゅ} を最微速で航行し、宮津港第2区に入った後、約25ノット（kn）の速力（対地速力、以下同じ。）に増速した。 旅客Aは、前部客室中央に設けられた長椅子の左舷船首側に左舷方を向いて頭を甲板上に出した姿勢で、旅客Bは、同長椅子の右舷船首

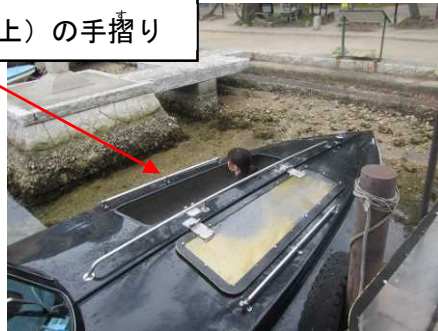
写真3 旅客Aの乗船位置

側に右舷方を向いて頭を甲板に出した姿勢で、旅客Cは、旅客Aの船尾方に旅客Aと同様の姿勢でそれぞれ腰を掛けていた。(写真1～6参照)

<p>の状態を繰り返したことにより、船体に衝撃を複数回受けた。</p> <p>旅客Aは、前方の手摺りを掴んで椅子に座っていたところ、本船が航走波を乗り越えた際、船体が上下に揺れ、下から突き上げられるような揺れを感じて身体が大きく浮いた後、椅子の上に落下し、同様の落下する衝撃を複数回受け、腰部に痛みを感じて、旅客Cにもたれかかった。</p> <p>旅客Bは、椅子に座らず中腰の姿勢で前の手すりを掴んで船首方を見ていたところ、本船が航走波を複数回乗り越えた際、船体が上下に揺れ、左手が船体に当たった。</p> <p>船長は、前部客室で横たわっている旅客Aを認め、旅客Bから旅客Aが船体の揺れによって腰部を負傷した旨を聞き、天橋立棧橋に到着後、119番通報をA社係員に要請した。</p> <p>旅客Aは、救急車到着後、救急隊員によって本船から運び出され、医療センターに搬送され、第1腰椎圧迫骨折と診断されて、自宅で安静にするよう医師に指示を受けて当日帰宅したものの、痛みがひどかったため病院に行ったところ、約35日の入院加療を要する第1腰椎圧迫骨折と診断された。</p> <p>(付図1 事故発生経過概略図 参照)</p>
<p>その他の事項</p>	<p>本船の旅客定員は、11人であった。</p> <p>本船の喫水は、船首約0.1m、船尾約1.0mであった。</p> <p>船長は、遊覧船の船長としての経験が30年以上あり、本事故発生海域を航行した経験が豊富で、過去にも他船の航走波を本事故時と同様に、減速した上で正船首方から波を受けずに船首斜めから航走波を乗り越えており、今まで負傷事故等が発生したことがなかったため、本事故時も同様の操船を行った。</p> <p>船長は、今回、航走波を認めた際、減速して左舷船首方から波を受けても船体動揺による負傷事故が発生したことから、航走波を乗り越えるのではなく、航走波を避けて航行すれば良かったと本事故後に思った。</p> <p>船長は、本船の船首方の扉を開けた状態で航行中、約10kn以下に減速すると、船首部が下がり、波を受けて船首部の旅客が濡れてしまうので、これ以上の減速は考えていなかった。</p> <p>旅客A及び旅客Bは、船長から発航前に注意事項等の説明を受けていなかった。</p> <p>旅客Aは、大きな遊覧船への乗船経験はあったが、本船のような形の船舶に乗船したことは初めてであり、本事故時のような航走波による船体の縦揺れを経験したことはなかった。</p> <p>旅客Bは、航走波を乗り越えた際、中腰で立った状態であったので、船体の動揺による衝撃が旅客Aより小さかったのではないかと本事故後に思った。</p>

- ・ 運航事業者は、高齢者等の旅客を極力前方座席に着席させないこと。高齢者等の旅客に後部座席を確保できない場合には、安全上、次の便に振り分けて乗船させること。
- ・ 遊覧船の船長は、波や他船の航走波等乗り越える際、船体が動揺すること、動揺は船体前方の方が比較的大きくなることを事前に旅客に伝えること。
- ・ 遊覧船の船長は、速力を落としたとしても、波や他船の航走波を乗り越える際、船体動揺が予測されることを事前に旅客に伝えること。

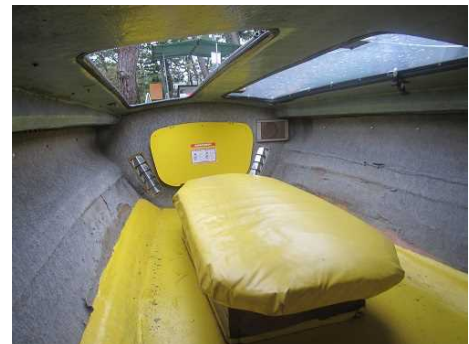
写真4 前部客室

<p>操縦席の船長と前部客室の旅客とは、航行中、会話することはできなかった。</p> <p>運輸安全委員会が同種事故の再発防止を目的として発行している運輸安全委員会ダイジェスト*1及び地方版分析集*2によれば、波により船体が動揺する場合、旅客を船体中央より後方の位置に乗船させることが必要であると分析されている。</p>
<p>分析</p> <p>乗組員等の関与</p> <p>船体・機関等の関与</p> <p>気象・海象等の関与</p> <p>判明した事項の解析</p>	<p>あり</p> <p>なし</p> <p>あり</p> <p>本船は、宮津港第3区を遊覧中、船長が、本件ボートの波高約40～50cmの航走波を認めた際、約10knに減速して左舷船首方から波を乗り越えれば問題ないと思い、同航走波を乗り越えたことから、同航走波の第1波を乗り越えて船体が海面に叩き付けられ、第2波以降の航走波も同様の状態を繰り返したことにより、船体に衝撃を複数回受け、前部客室に座っていた旅客Aの身体が宙に浮いて臀部から椅子に落下し、衝撃を複数回受けて旅客Aが負傷したものと考えられる。</p> <p>船長は、ふだん、他船の航走波等を認めた際、減速して、航走波を正船首方からではなく、船首斜めから乗り越えて航行すれば支障なく航行できていたことから、約10knに減速して左舷船首方から航走波を乗り越えれば問題なく航行できると思ったものと考えられる。</p>
<p>原因</p>	<p>本事故は、本船が、宮津港第3区を遊覧中、船長が、本件ボートの波高約40～50cmの航走波を認めた際、約10knに減速して左舷船首方から波を乗り越えれば問題ないと思い、同航走波を乗り越えたため、同航走波の第1波を乗り越えて船体が海面に叩き付けられ、第2波以降の航走波も同様の状態を繰り返したことにより、船体に衝撃を複数回受け、前部客室に座っていた旅客Aの身体が宙に浮いて臀部から椅子に落下し、衝撃を複数回受けたことにより発生したものと考えられる。</p>
<p>再発防止策</p>	<p>A社は、本事故後、今後の事故の再発防止策として次の措置を採った。</p> <ul style="list-style-type: none"> ・旅客には、船体動揺は船体前方の方が比較的大きくなることを事前に伝え、前方座席に着席する場合は、前方の手摺りをしっかりと掴んでもらうようにし、波浪等を認めた際は船長が慎重に操船を行う。

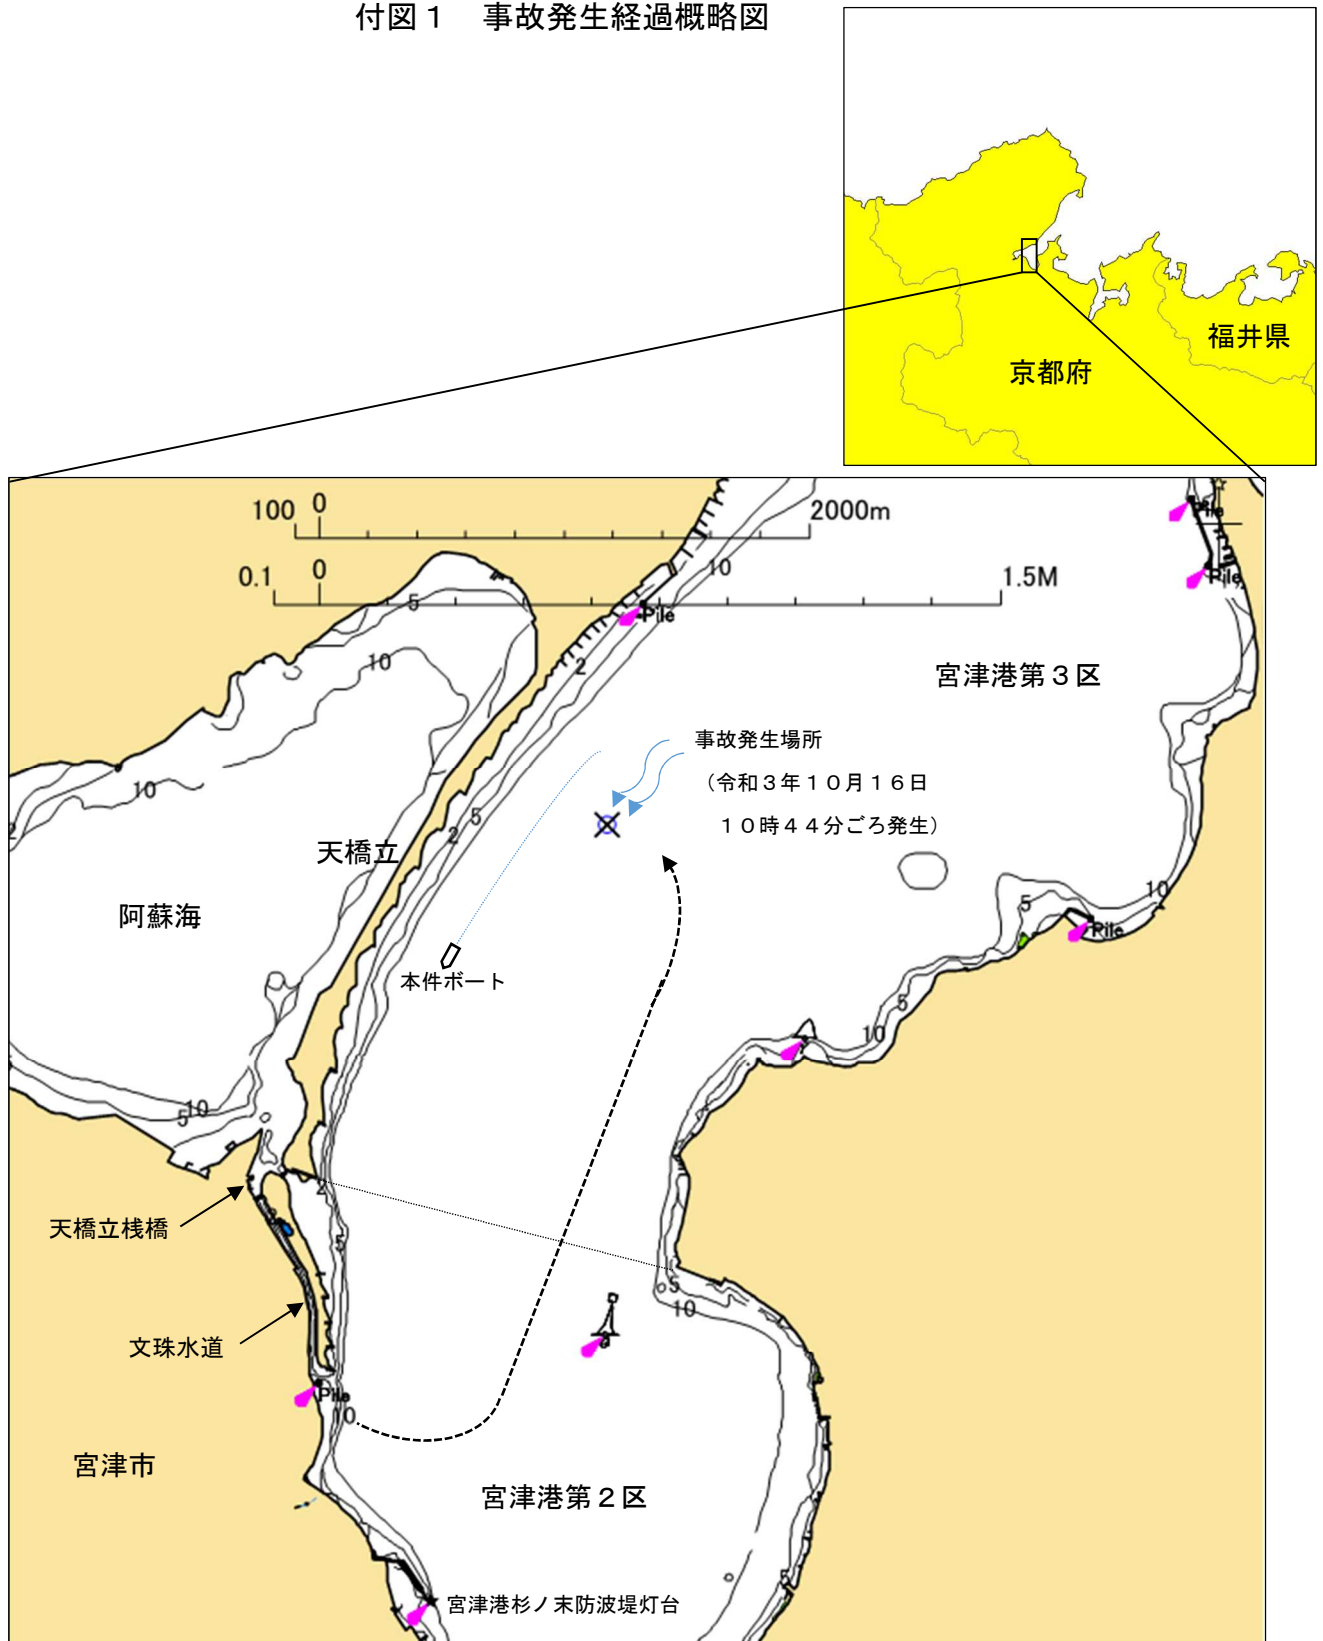
付図1 事故発生経過概略図

本船は、宮津港第3区を左旋回しながら遊覧中、船長が、右舷船首方から南西進するプレジャーボート(以下「本件ボート」という。)を視認し、本件ボートが本船の船首方を通過した後、右舷船首方から本件ボートの波高約40～50cmの航走波を認めた。

船長は、今までも航走波を認めた際、減速して正面から波を受けずに航行すれば、支障なく航行できていたので、約10knに減速し、左舷船首方から航走波を乗り越えれば問題ないと思い、遊覧を続けた。

本船は、10時44分ごろ、波高約40～50cmの航走波の第1波を船体が乗り越えて海面に叩き付けられ、第2波以降の航走波も同様
