# 船舶事故調査報告書

令和4年9月7日  
運輸安全委員会（海事専門部会）議決  
委員 佐藤 雄二（部会長）  
委員 田村 兼吉  
委員 岡本 満喜子

事故種類	乗船者負傷
発生日時	令和3年12月20日 11時30分ごろ
発生場所	滋賀県彦根市多景島西北西方沖（琵琶湖東部） 多景島四等三角点から真方位298° 1.9海里付近 （概位 北緯35° 18.7′ 東経136° 08.7′）
事故の概要	実習調査船はっさかⅡは、リールウインチを使用した観測機器の回収作業中、乗船者1人がリールウインチに左手を巻き込まれて負傷した。
事故調査の経過	令和3年12月23日、本事故の調査を担当する主管調査官（神戸事務所）ほか1人の地方事故調査官を指名した。 原因関係者から意見聴取を行った。
事実情報 船種船名、総トン数 船舶番号、船舶所有者等 L×B×D、船質 機関、出力、進水等	実習調査船 はっさかⅡ、9.7トン 253-35853滋賀、公立大学法人滋賀県立大学 16.25m×3.37m×1.00m、軽合金 ディーゼル機関、302.00kW、令和3年3月
乗組員等に関する情報	船長 53歳 二級小型船舶操縦士・特殊小型船舶操縦士・特定 免許登録日 平成13年7月27日 免許証交付日 令和3年3月23日 （令和8年7月26日まで有効） 乗組員 65歳 一級小型船舶操縦士・特殊小型船舶操縦士・特定 免許登録日 平成9年4月2日 免許証交付日 平成29年3月16日 （令和4年4月1日まで有効） 乗船者A 40歳 国籍 バングラデシュ人民共和国
死傷者等	重傷 1人（乗船者A）
損傷	なし
気象・海象	気象：天気 晴れ、風向 南南東、風力 2、視界 良好 水象：湖上 平穏
事故の経過	本船は、船長及び乗組員が乗り組み、大学及び大学院の学生等（以

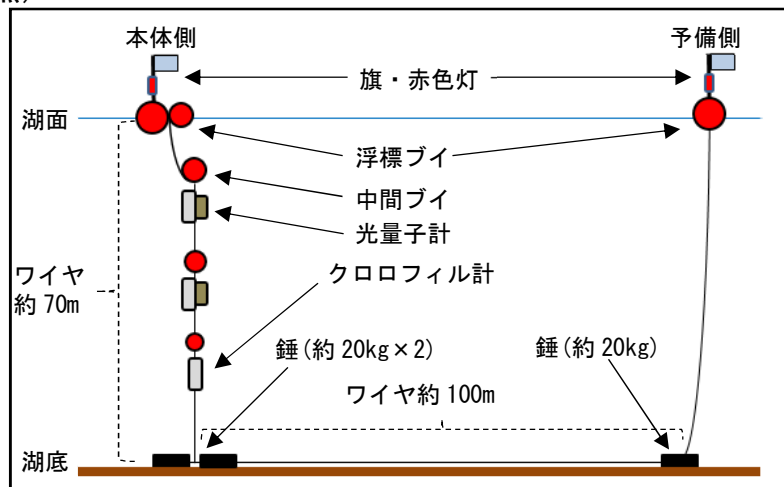
図1 本件機器

本件機器は、浮標ブイ、中間ブイ、光量子計、クロロフィル計、<sup>おもり</sup>錘及びそれらを連結するワイヤ等で構成され、回収する際は、「光量子計等が接続されていない方の浮標ブイ、ワイヤ及び<sup>おもり</sup>錘」(以下「予備側」という。)を回収後、「光量子計等が接続されている浮標ブイ等」(以下「本体側」という。)を回収することになっていた。(図1参照)

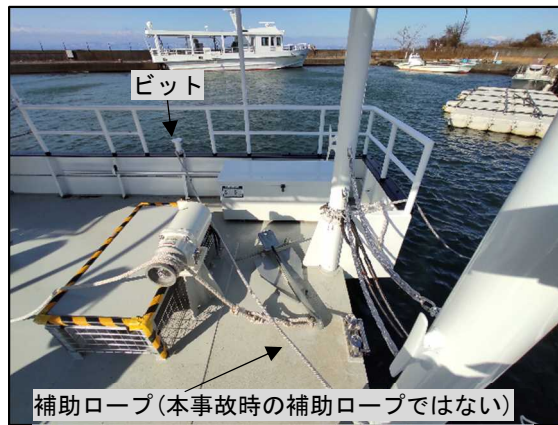
写真1 補助ロープの設置場所

船長は、補助ロープを湖中側のシャックルに接続する際、手違いで船上側のシャックルに接続したため、船上側のシャックルを湖中側のシャックルから外したところ、湖中側の本件機器が湖底に落下したため、回収作業を中断した。(写真1、写真2参照)

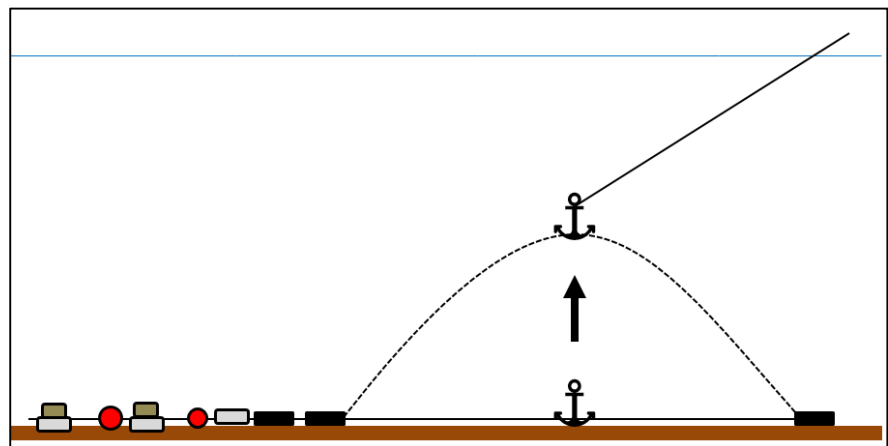
図2 別の回収方法

船長は、湖底に落下した本件機器の回収方法を検討した結果、これまでに経験はなかったものの、長さ約150mの錨索を取り付けた錨を湖中に投入し、本体側の錘と予備側の錘を結ぶワイヤに引っ掛けて本件機器を回収することとし、10時00分ごろ船尾方から錨及び錨索を湖中に投入した。(図2参照)

本船は、錨及び錨索を投入後、錨を湖底のワイヤに引っ掛ける目的で低速で移動し、錨を巻き上げる作業を3回行ったが、錨に引っ掛けたワイヤが水深約30m付近まで浮上するものの、錨がワイヤから外れ、本件機器を引き上げることができなかった。

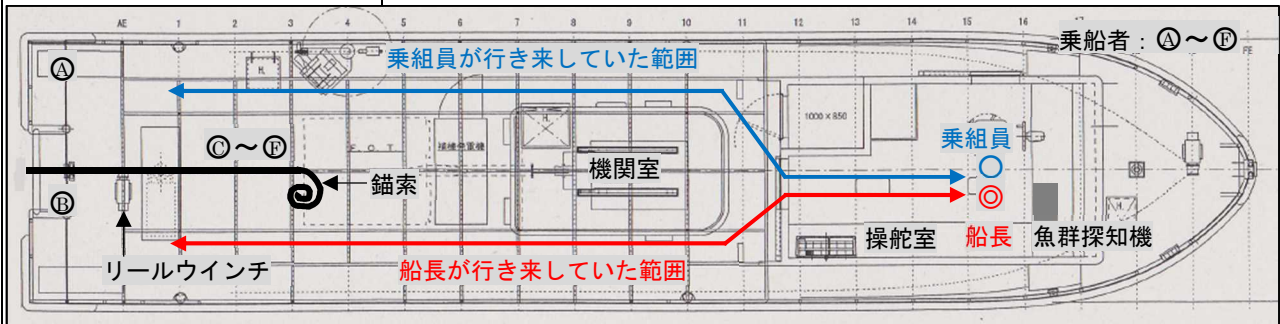
図3 本事故発生前の人員配置

錨索の巻き上げを開始した際、船長及び乗組員は操舵室又は後部甲板に、乗船者Aは左舷船尾部に、乗船者B(大学院生、バングラデ

シュ人民共和国籍)は右舷船尾部に、乗船者C(博士研究員、中華人民共和国籍)、乗船者D(大学院生、中華人民共和国籍)、乗船者E(大学生、日本国籍)及び乗船者F(大学生、日本国籍)は後部甲板にいた。(図3参照)

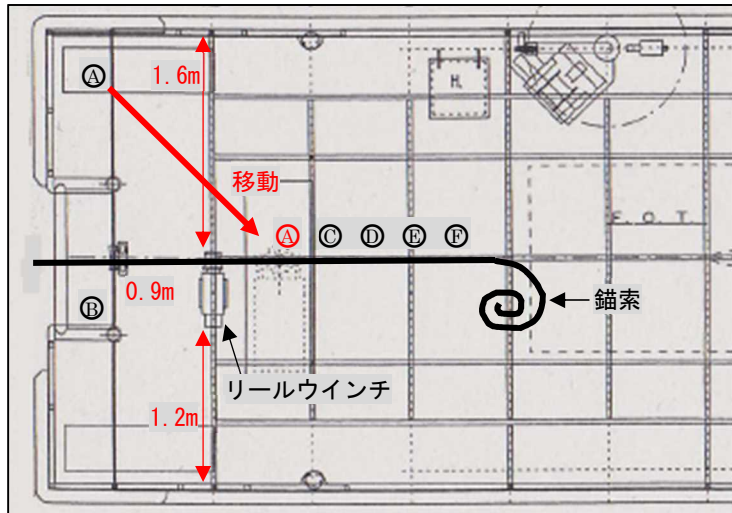
図4 本事故発生時の人員配置

乗船者Aは、手伝おうと思い、リールウインチと乗船者Cの間に移動し、リールウインチの船首方30cm付近で錨索を両手で握って約5~10秒後の11時30分ごろ、錨索が急に船尾側に動き、錨索を握っていた左手がリールウインチのローラに巻き込まれた。(図4及び写真3参照)

本船は、多景島西北西方沖において、錨及びリールウインチを使用した本件機器の回収作業中、船長及び乗組員が操舵室で魚群探知機を見ていたところ、乗船者Aが、本件機器の回収を手伝おうと思い、リールウインチの船首方30cm付近で錨索を握ったことから、錨索が急に船尾側に動いた際、錨索を握っていた左手がリールウインチのローラに巻き込まれて負傷したものと考えられる。

錨索は、本事故発生の約4か月前に投入した本件機器の錘が湖底に埋まっており、錨が湖底のワイヤに引っ掛かった後、錘を湖底から引き抜く際に錨索に負荷がかかって錨索が重くなったことから、急に船尾側に動いた可能性があると考えられる。

<p>い、リールウインチの船首方30cm付近で錨索を握ったため、錨索が急に船尾側に動いた際、錨索を握っていた左手がリールウインチのローラに巻き込まれたことにより発生したものと考えられる。</p>
<p><b>再発防止策</b></p>	<p>大学は本事故後、次の対策をとることとした。</p> <ul style="list-style-type: none"> <li>・ 安全教育と教育マニュアルの内容を見直すこと。特に大学院生向けのマニュアルには、巻き上げ機やロープ作業に関わる危険性についても記述し、乗船する大学院生全員に配布すること。</li> <li>・ 安全教育マニュアルには、ライフジャケットの着用とともに、ウインチに巻き込まれないような服装をすることも盛り込むこと。</li> <li>・ 外国人留学生向けに英語のマニュアルを整備して配布するとともに、理解度を確認すること。</li> <li>・ 教員任せになっている安全教育の基準を統一し、安全教育の実施状況を確認すること。</li> <li>・ 内規の規定を厳格に遵守すること。特に、実習前の講習を実施し、その受講を実習参加のための条件とすること。また、傷害保険に加入していることを乗船の条件とすること。</li> <li>・ 現状に即した内規となっているかを検証し、必要に応じて改訂すること。</li> <li>・ 乗船直前に、当日の作業内容、役割分担、事故防止のための注意点等を乗員全員に周知するために、作業安全ミーティングを実施すること。乗船の心得を理解できていない学生がいれば、乗船させてはならない。</li> <li>・ 揚収作業中に不測の事態が起こることを想定して対策をたてておくこと。安全な機器回収の方法が見つからない場合には、機器の回収自体を断念すること。</li> <li>・ 係留系等を組み立てる場合、接続の状態を再確認すること（確認の工程を手順に組み込むこと）。</li> <li>・ 本来の用途以外の目的にアンカーを使用しないこと。</li> <li>・ キャプスタンやウインチの取扱いを熟知すること。非常事態が発生した場合には、スイッチを切って作業を中止するように周知すること。</li> <li>・ キャプスタンの扱いは、船員労働安全衛生規則第28条に規定されている熟練者に限ることを徹底すること。例えば、キャプスタンの周囲半径1.5m以内を危険ゾーンに指定して、担当者以外の立ち入りを禁止するなどの措置を講じることも考慮すること。</li> </ul> <p>今後の同種事故等の再発防止及び被害の軽減に役立つ事項として、次のことが考えられる。</p> <ul style="list-style-type: none"> <li>・ リールウインチ等の回転機器を搭載する船舶の船長は、同機器の作動中、自身又は同機器の操作に習熟した者を同機器付近に常時配置し、乗船者が同機器の回転部に近づいたり、回転部近くで索</li> </ul>

<p>を保持りして同機器に巻き込まれたりすることのないよう注意するとともに、巻き込まれる事故が発生した場合は直ちに同機器を停止すること。</p> <ul style="list-style-type: none"> <li>・ リールウインチ等の回転機器を搭載する船舶の船長は、乗船者に対し、回転機器の危険性について事前に注意喚起を行っておくこと。</li> <li>・ 船長は、通常と異なる作業を行う場合、作業の可否を慎重に判断すること。</li> </ul>
--	---

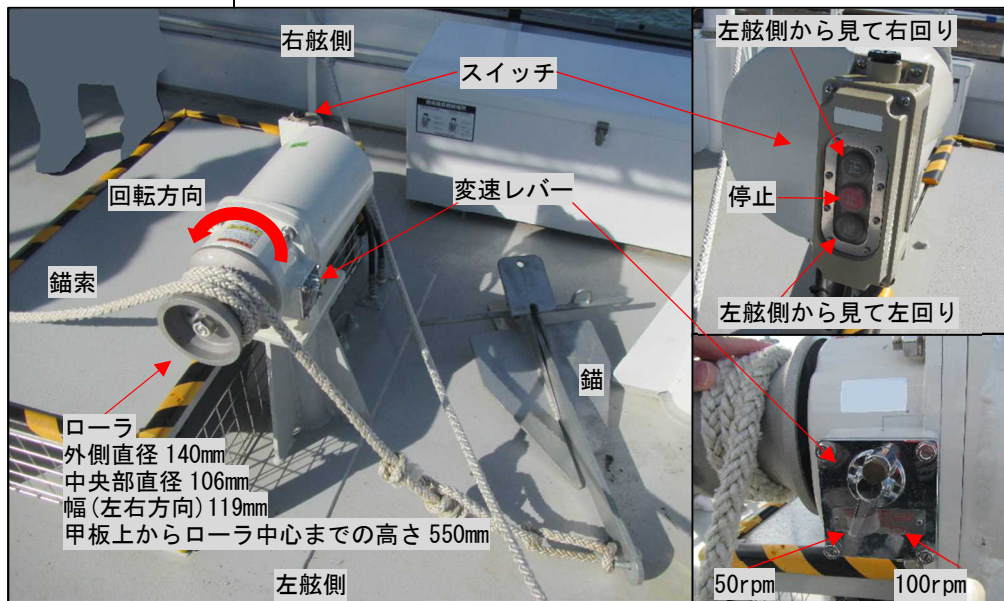
写真4 リールウインチ、錨及び錨索

本船のリールウインチは、バッテリーにより駆動し、押しボタン式のスイッチにより双方向への回転及び停止を行い、変速レバーにより2段階（50rpm又は100rpm）の速度調節が可能で、緊急停止ボタンはなく、本事故時、ローラは左舷方から見て左回りに50rpmの速度で回転しており、不具合はなかった。

本船の錨は、重さ約20kgのダンフォース型アンカーで、錨索は、直径が約2cm、素材がナイロン製、全長が約200mであった。（写真4参照）
