船舶事故調査報告書

令和4年9月7日

運輸安全委員会（海事専門部会）議決

事故種類	衝突
発生日時	令和4年4月7日 13時00分ごろ
発生場所	高知県土佐清水市足摺岬 ^{あしずり} 南南西方沖 足摺岬灯台から真方位196° 8.9海里（M）付近 （概位 北緯32° 34.8′ 東経132° 58.3）
事故の概要	漁船 ^{はくよう} 博洋丸は、船首を西南西方に向けて揚網中、また、漁船 ^{かいえい} 海栄丸は、西北西進中、両船が衝突した。 博洋丸は、甲板員1人が負傷し、左舷外板に破口等を生じ、また、海栄丸は、船首外板に擦過傷を生じた。
事故調査の経過	令和4年4月18日、本事故の調査を担当する主管調査官（神戸事務所）ほか1人の地方事故調査官を指名した。 原因関係者から意見聴取を行った。
事実情報 船種船名、総トン数 船舶番号、船舶所有者等 L×B×D、船質 機関、出力、進水等	A 漁船 博洋丸、4.9トン K03-28963（漁船登録番号）、個人所有 11.78m（Lr）×2.71m×0.89m、FRP ディーゼル機関、324.00kW、平成3年10月28日 第281-43791号（船舶検査済票の番号） B 漁船 海栄丸、4.0トン K03-28837（漁船登録番号）、個人所有 10.40m（Lr）×2.62m×0.86m、FRP ディーゼル機関、169.20kW、平成3年2月28日 第282-13692号（船舶検査済票の番号）
乗組員等に関する情報	A 船長A 45歳 一級小型船舶操縦士 免許登録日 平成30年8月13日 免許証交付日 平成30年8月13日 （令和5年8月12日まで有効） B 船長B 53歳 一級小型船舶操縦士・特殊小型船舶操縦士・特定 免許登録日 平成16年9月27日 免許証交付日 令和元年10月29日 （令和6年10月28日まで有効）

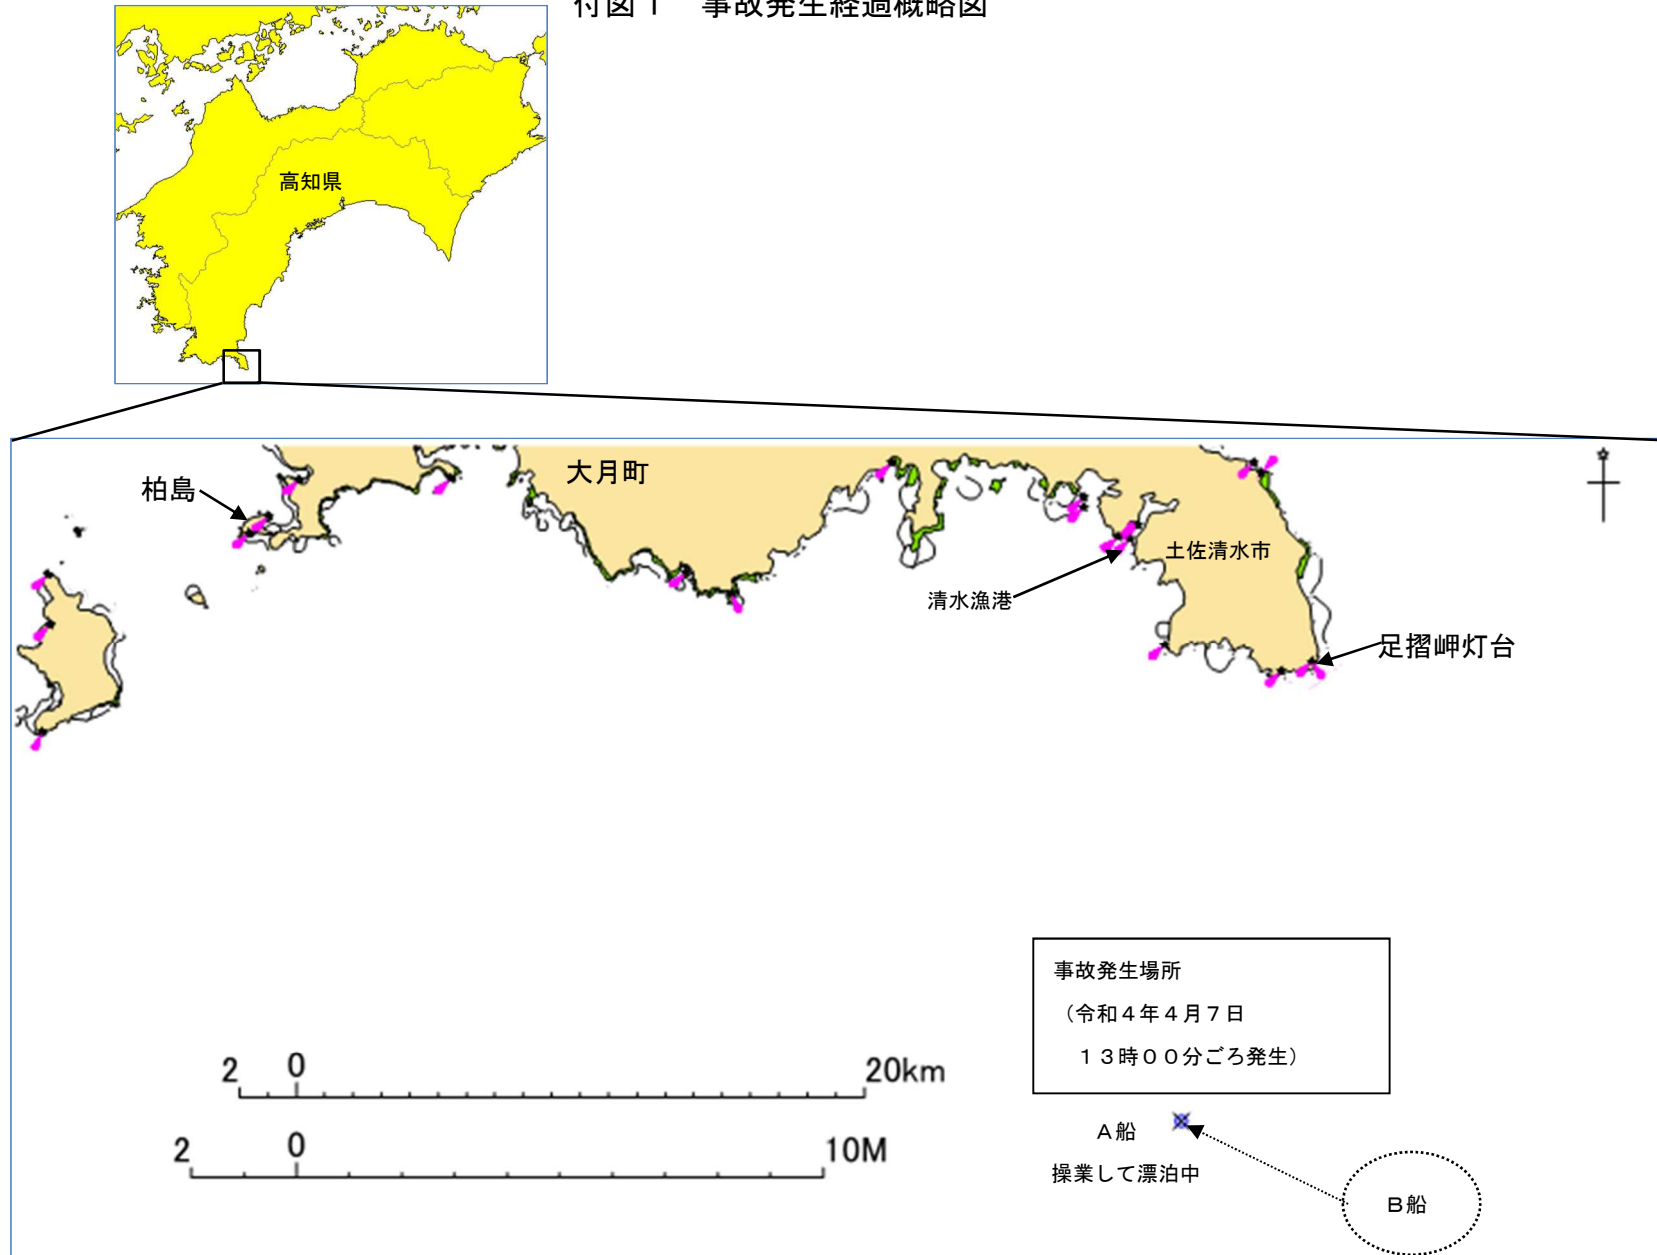
付図1 事故発生経過概略図

死傷者等	A 軽傷 1人（甲板員） B なし
損傷	A 左舷外板に破口等、オーニングの曲損等 B 船首外板に擦過傷
気象・海象	気象：天気 晴れ、風 ほとんどなし、視界 良好、 気温 約19.0℃ 海象：海上 平穏、潮汐 下げ潮の末期 日出時刻：05時49分ごろ（土佐清水市）
事故の経過	<p>A船は、船長A及び甲板員2人（以下「甲板員A₁」、「甲板員A₂」という。）が乗り組み、令和4年4月7日04時30分ごろ、さんご網漁の目的で、足摺岬南方の漁場に向けて土佐清水市清水漁港を出航した。</p> <p>A船は、日出とともに操業を開始し、北進しながら操業場所を変え、12時過ぎ足摺岬南南西方沖において、船首を西南西方に向け、主機を中立とした漂流状態で、6回目の操業を開始した。</p> <p>A船の行うさんご網漁は、右舷船首部より重り（チェーン）の付いた網を7本投入してから同網とロープで結んでいる桁（けた）を投入し、桁が海底に達するとロープを船首部のたつに止めて機関を停止して約1時間程度潮流に流した後に、サイドローラにより桁を甲板まで引き揚げたのち、約15分間かけて網を手繰って引き揚げ、さんごを回収しては再度投入する作業を繰り返すものであった。（図1参照）</p> <div data-bbox="662 1182 1289 1624" data-label="Diagram"> </div> <p>図1 操業状況及び揚網時の作業位置</p> <p>船長Aは、甲板員A₁及び甲板員A₂と共に右舷側甲板付近で右舷方を向いて、揚網作業を行っていた。</p> <p>船長Aは、視線を下に向けて揚網作業中、他船の航走音を聞き、後方を振り返ったところ、至近に迫ったB船に気付く、大声で叫んで間もなく、13時00分ごろA船の左舷船尾部とB船の船首部とが衝突した。</p> <p>甲板員A₁は、船長Aの声を聞き、操舵室の柱にしがみつき、甲板</p>
