船舶事故調査報告書

令和4年8月31日

運輸安全委員会（海事専門部会）議決

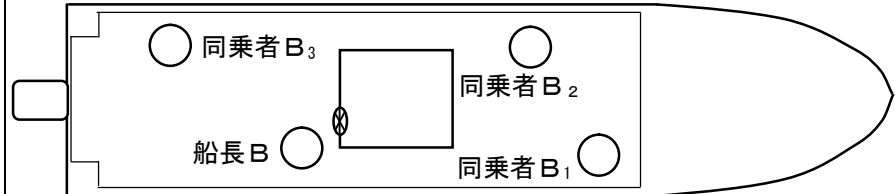
図2 船長B及びB船同乗者の配置

B船は、船長B、同乗者B₁、同乗者B₂及び同乗者B₃がそれぞれ配置につき、釣りの準備を開始した。(図2参照)

B船は、衝撃で船尾が右に押された際、右舷船首部に立って釣り糸を垂らそうとしていた同乗者B₁が海に投げ出された。

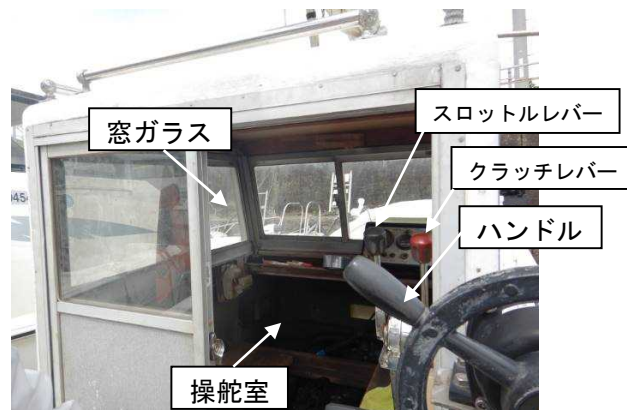
図3 船長Aが座った状態で前方を見た状況

船長Aは、釣りを始めてから釣りに集中し、B船がA船の左舷船首方近くで漂泊していることに気付いておらず、A船が本件干出岩付近に接近していたことに気付いた際、本件干出岩を避けようとして右舷側に気を取られ、座った状態で慌ててハンドルを左に取り、前方を見ながら前進したので、B船がいる左舷船首方をよく見ていなかったと本事故後に思った。(図3参照)

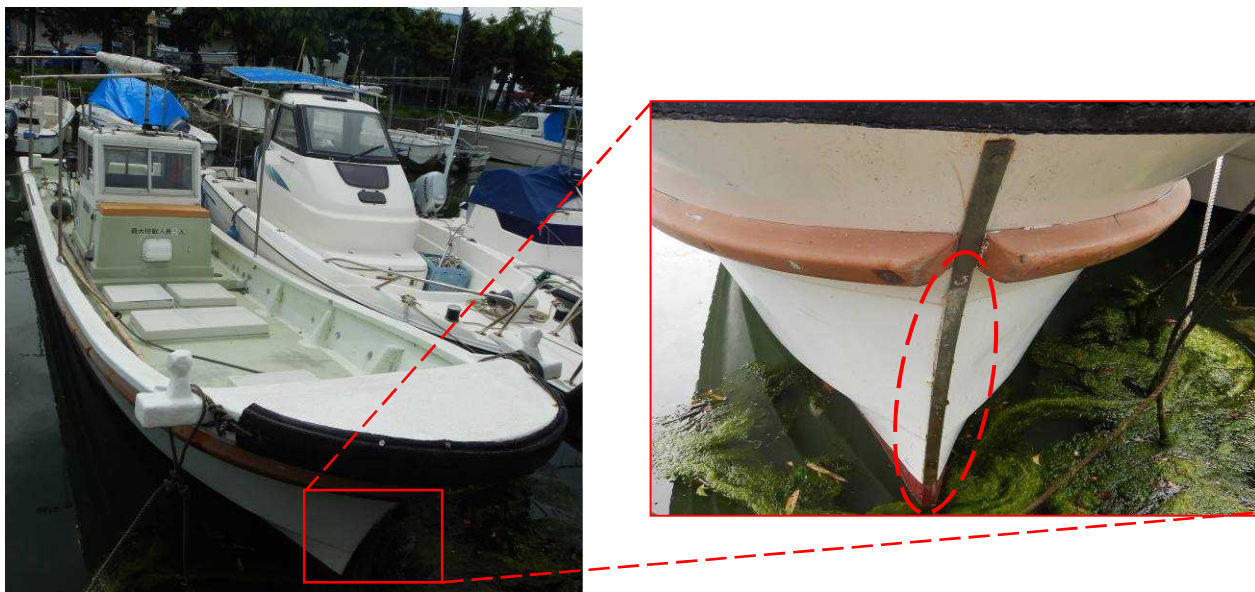
写真1 A船の損傷状況

事故種類	衝突
発生日時	令和4年3月30日 06時32分ごろ
発生場所	岡山県瀬戸内市前島南東方沖 備前黄島灯台から真方位000° 1,100m付近 (概位 北緯34°36.4′ 東経134°11.9′)
事故の概要	プレジャーボート ^{れいめい} 嶺名丸は、左転しながら前進中、また、プレジャーボート ^{あやスリー} 綾Ⅲは、漂流中、両船が衝突した。 嶺名丸は、船首部外板に擦過傷を生じ、また、綾Ⅲは、左舷船尾部外板の亀裂等を生じた。
事故調査の経過	令和4年4月11日、本事故の調査を担当する主管調査官（広島事務所）ほか1人の地方事故調査官を指名した。 原因関係者から意見聴取を行った。
事実情報 船種船名、総トン数 船舶番号、船舶所有者等 L×B×D、船質 機関、出力、進水等	A プレジャーボート 嶺名丸、5トン未満（長さ約6.75m） 271-8076岡山、個人所有 6.75m (Lr) × 1.63m × 0.50m、FRP ディーゼル機関、58.85kW、進水年不詳 B プレジャーボート 綾Ⅲ、5トン未満（長さ約6.27m） 271-20384岡山、個人所有 6.27m (Lr) × 2.35m × 1.01m、FRP ガソリン機関（船外機）、84.60kW、昭和63年4月
乗組員等に関する情報	A 船長A 84歳 一級小型船舶操縦士・特殊小型船舶操縦士・特定 免許登録日 昭和49年12月24日 免許証交付日 平成31年2月28日 (令和7年1月29日まで有効) B 船長B 59歳 二級小型船舶操縦士・特殊小型船舶操縦士・特定 免許登録日 昭和55年7月15日 免許証交付日 令和4年2月21日 (令和9年12月15日まで有効)
死傷者等	なし
損傷	A 船首部外板に擦過傷

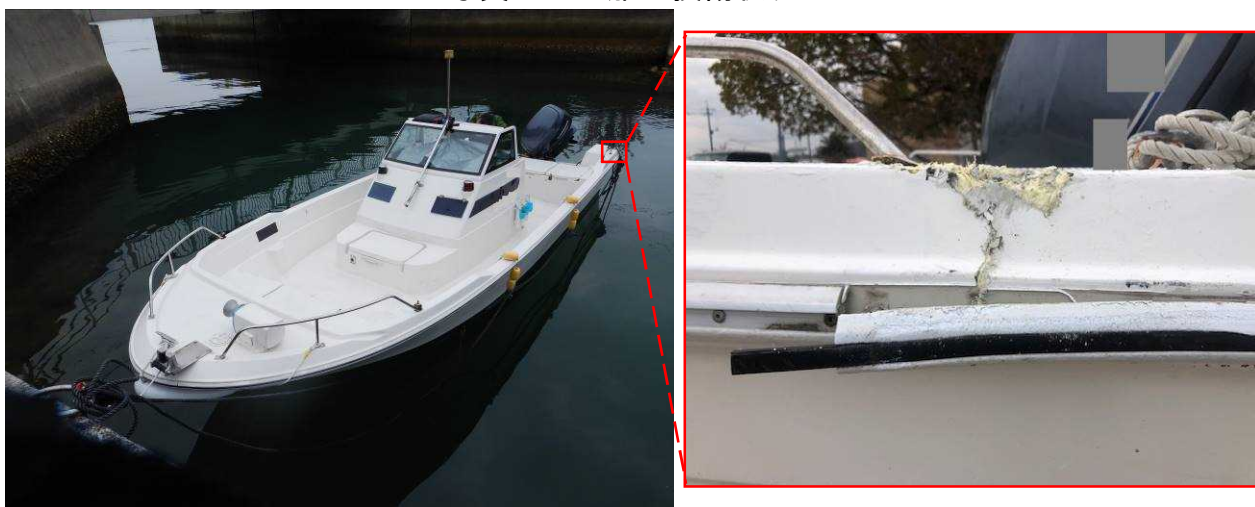
写真3 B船の損傷状況

B 左舷船尾部外板に亀裂、左舷船尾部ハンドレールに曲損
気象・海象	<p>気象：天気 晴れ、風 ほとんどなし、視界 良好</p> <p>海象：海上 平穏、潮汐 上げ潮の中央期（三蟠^{さんばん}）、潮高 約103 cm（牛窓）</p>
事故の経過	<p>A船は、船長Aが1人で乗り組み、釣りの目的で、令和4年3月30日06時00分ごろ前島南東方沖の釣り場に向けて瀬戸内市牛窓^{うしまど}港を出港した。</p> <p>船長Aは、06時20分ごろ釣り場に到着して機関を中立運転とし、釣りの準備を始めていた頃、B船がA船の西方約100mにA船と同じ釣り場に向かって近づいてくるのを認めた。</p> <p>船長Aは、その後、B船の到着場所を見ておらず、A船の船首を北東方に向けて漂流しながら、船尾部の操舵室出入口右舷側に設置された操縦ハンドルの前に座って右舷方を向いて釣りを始めた。</p> <p>船長Aは、A船が南西への潮流により、船首の向きが北東方から東方になり、南西に約30m流された頃、右舷正横付近に‘大ゾワイと称する最低水面からの高さが約1.5mの干出岩’（以下「本件干出岩」という。）が海中に見え始め、約4mの距離まで接近していることに気付いた。（図1参照）</p> <div style="text-align: center;"> <p>The diagram illustrates the relative positions of Ship A and Ship B during the incident. Ship A is represented by a horizontal arrow pointing right, labeled 'A船'. Ship B is represented by a vertical arrow pointing down, labeled 'B船'. A dashed circle at the bottom left is labeled '本件干出岩' (This incident's rock). An arrow labeled '潮流の向き' (Current direction) points from the top right towards the bottom left, indicating the direction of the current.</p> </div> <p>図1 A船及びB船が漂流していた状況</p> <p>船長Aは、本件干出岩に乗り揚げると思い、竿を揚げてクラッチを前進に入れて左舵を取り、スロットルレバーを増速させたところ、A船が左回頭しながら前進中、06時32分ごろ、衝撃を感じ、A船の船首部と左舷船首方約45°5～6m付近にいたB船の左舷船尾部とが衝突したことに気付き、すぐにクラッチを切って機関を中立運転とした。</p> <p>船長Aは、B船の船長B及び同乗者3人が怪我をしていないことを聞き、牛窓港にあるB船のマリーナの係船場所に向かった。</p> <p>B船は、船長Bが1人で乗り組み、知人3人（以下それぞれ「同乗者B₁」、「同乗者B₂」及び「同乗者B₃」という。）を乗せ、釣りの目的で、06時10分ごろ前島南東方沖の釣り場に向けて牛窓港を出港した。</p>
