## 船舶事故調査報告書

運輸安全委員会（海事専門部会）議決

事故種類	火災
発生日時	令和2年9月27日 14時50分ごろ
発生場所	福岡県福岡市博多港第1区箱崎ふ頭15号岸壁 博多港東防波堤灯台から真方位039° 1.6海里（M）付近 （概位 北緯33° 38.4′ 東経130° 24.4′）
事故の概要	貨物船HANSUNGは、博多港内で着岸して中古車の積載作業中、車両区域で火災が発生した。 HANSUNGは、機関員1人が負傷し、車両区域等に焼損を生じた。
事故調査の経過	令和2年9月29日、本事故の調査を担当する主管調査官（門司事務所）ほか1人の地方事故調査官を指名した。 原因関係者から意見聴取を行った。
事実情報 船種船名、総トン数 船舶番号、船舶所有者等 L×B×D、船質 機関、出力、進水等	貨物船 HANSUNG（トーゴ共和国籍）、7,442トン 8513390（IMO番号）、AZELIA OCEAN LIMITED 96.90m×20.00m×11.58m、鋼 ディーゼル機関、2,868kW、1985年
乗組員等に関する情報	船長（ロシア連邦籍） 58歳 締約国資格受有者承認証 船長（トーゴ共和国発給） 交付年月日 2020年8月3日 （2025年6月15日まで有効） 機関員（ロシア連邦籍） 41歳 海技免状等 なし
死傷者等	軽傷 1人（機関員）
損傷	車両区域、積荷（中古車25台）に焼損
気象・海象	気象：天気 晴れ、風向 北北東、風力 4、視界 良好 海象：海上 平穏
事故の経過	本船は、船長及び機関員ほか19人（ロシア連邦籍18人、ウズベキスタン共和国籍1人）が乗り組み、中古車を輸送する目的で令和2年9月20日23時00分ごろ（現地時刻）博多港に向け、空船の状態ロシア連邦ウラジオストク港を出航した。 本船は、23日08時30分ごろ博多港第1区箱崎ふ頭15号岸壁に着岸し、27日07時00分ごろから中古車の積載を開始した。

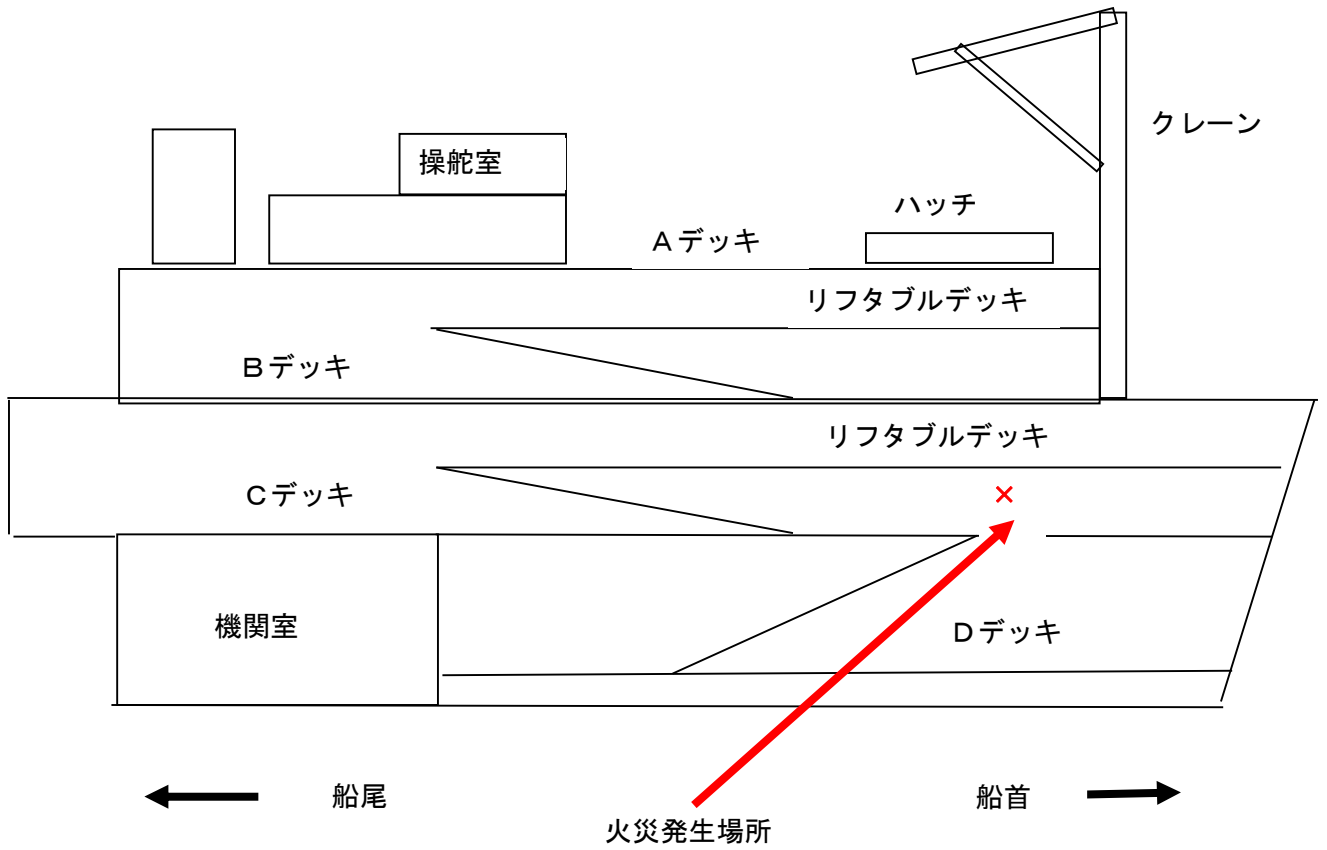
付図2 本船配置図

<p>本船は、上甲板のAデッキから最下部のDデッキまで4層の車両区域があり、B及びCデッキの車両区域にはリフトブルデッキ（設置高さを変更可能なカーデッキ）が設置されていた。</p> <p>本船は、中古車をBデッキの車両区域に145台、Cデッキの車両区域に110台及びDデッキの車両区域に74台積載した後の14時50分ごろ、Cデッキで火災警報が発せられた。</p> <p>機関員は、Cデッキの車両区域で作業をしていた際、火災警報が発せられたので、周囲を確認したところ、船首に近く左右舷のほぼ中央にあった中古車のボンネット付近から火炎が上がるのを認め、近くにあった消火器を用いて消火活動を開始したが、煙がひどくなり、消火活動の継続が困難だと判断し、船外に脱出した。</p> <p>船長は、火災警報が発せられたのち、防火部署配置を命じ、乗組員が、Cデッキの車両区域の通気ファンを止めて非常用消火ポンプの放水による消火活動を開始し、本船内にいた代理店の担当者が14時54分ごろ本船の火災の発生を119番通報した。</p> <p>本船は、乗組員による消火活動を継続していたが、煙の発生がひどくなり、消火活動が困難になっていたところ、15時22分ごろ消防が到着し、乗組員に退船を指示したのち、消火活動を開始し、18時15分ごろ鎮火が確認された。</p> <p>機関員は、負傷したので救急車で福岡市所在の病院に搬送され、左右上肢に2度熱傷、顔面及び右下腿に1度熱傷と診断された。</p> <p>（付図1 事故発生場所概略図、付図2 本船配置図、写真1 出火時の本船、写真2 自動車搬入ハッチ、写真3 出火元の自動車、写真4 出火元の自動車のバッテリー 参照）</p>
<p>その他の事項</p>	<p>船長は、本船に本事故の約9年前に乗り組んでおり、日本からロシア連邦へ中古車の輸送に従事しており、他の貨物を積載することはなかった。</p> <p>本船は、中古車を積載する際、船首部のクレーンを使用してAデッキ上のハッチから吊り下げて各デッキに下ろし、その後にはフォークリフトでそれぞれの積載場所に運んで固定しており、船内で中古車を自走させることはなかった。</p> <p>本船は、Cデッキの車両区域の船首部、出火元の中古車及び周囲にあった24台の中古車に焼損が認められた。</p> <p>本船に積載される中古車は、バッテリーを接続したままのもの、エンジンが取外されていたもの等があったが、乗組員はそれぞれの状態について把握していなかった。</p> <p>本事故発生時、本船では中古車の積載作業をほぼ終わるところであり、あと30台程度積載するのみであった。</p> <p>本船は、車両区域に火災探知器を装備していたものの、車両区域にはスプリンクラー等の消火装置を装備していなかった。</p>

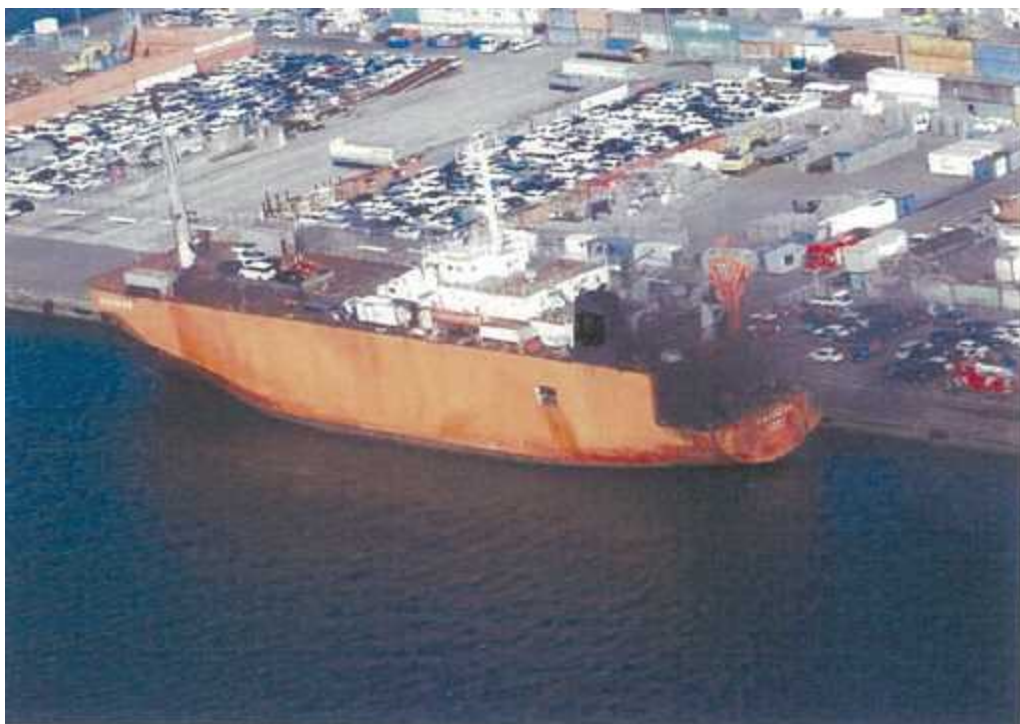
写真1 出火時の本船

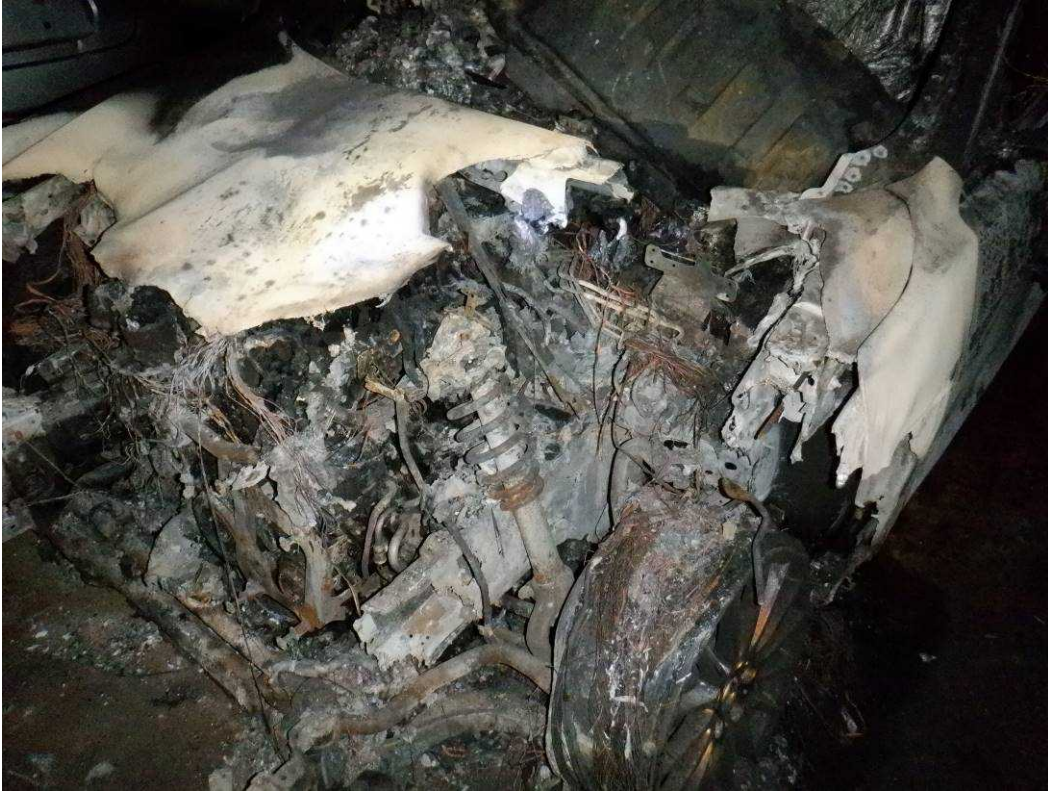
<p>本船は、調査の結果、出火元の中古車のエンジンに著しい焼損が認められ、その場所に設置されていたエンジンルーム内のバッテリーの1端子に焼失、溶融が認められた。</p>
<p><b>分析</b></p> <p>乗組員等の関与</p> <p>船体・機関等の関与</p> <p>気象・海象等の関与</p> <p>判明した事項の解析</p>	<p>あり</p> <p>なし</p> <p>なし</p> <p>本船は、博多港内で着岸中、バッテリーの状態が確認されていない中古車の積載作業が行われていたところ、Cデッキに積載された中古車に搭載されたバッテリーの端子が緩んでいたことから、火花が発生し、バッテリーターミナルケーブルに着火したことにより火災が発生したものと考えられる。</p>
<p><b>原因</b></p>	<p>本事故は、本船が、博多港内で着岸中、バッテリーの状態が確認されていない中古車の積載作業が行われていたところ、Cデッキに積載された中古車に搭載されたバッテリーの端子が緩んでいたため、火花が発生し、バッテリーターミナルケーブルに着火したことにより発生したものと考えられる。</p>
<p><b>再発防止策</b></p>	<p>今後の同種事故等の再発防止及び被害の軽減に役立つ事項として、次のことが考えられる。</p> <ul style="list-style-type: none"> <li>・乗組員は、中古車の積載前にバッテリー等の状態を確認し、バッテリーの端子の緩み等の不具合がある場合は、取り外す等の措置を採ること。</li> <li>・船舶所有者は、法令によりスプリンクラー等自動消火装置の設置が求められる船舶以外の船舶であっても、機関区域だけでなく貨物区域にも自動消火装置を設置することが望ましい。</li> </ul>

写真3 出火元の自動車

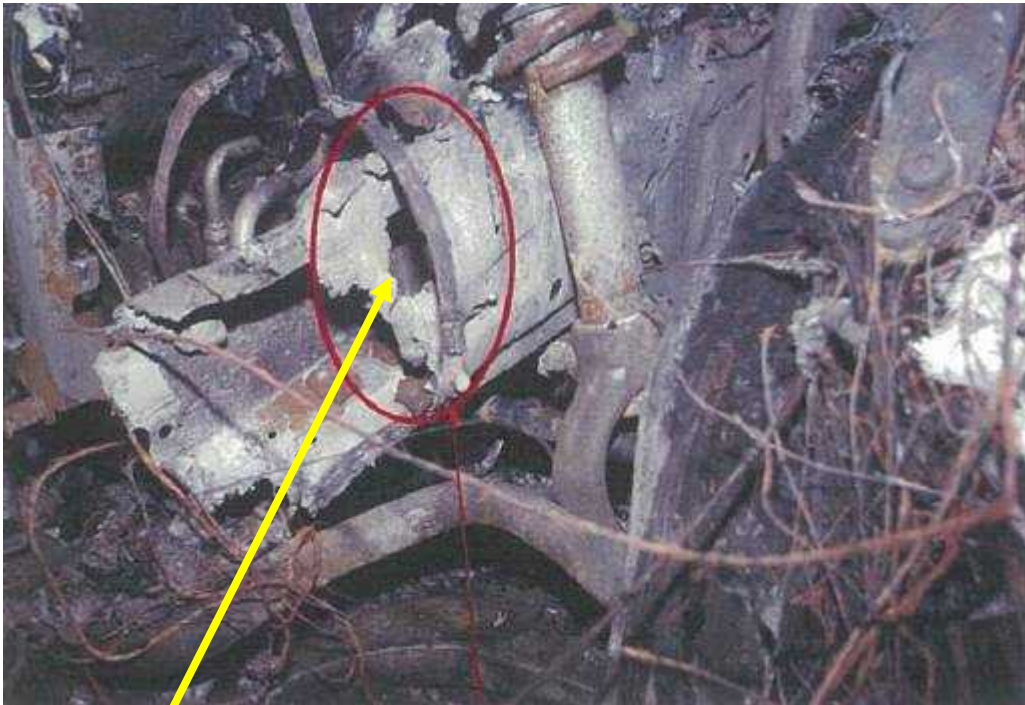
写真4 出火元の自動車のバッテリー

端子が焼失
