船舶事故調査報告書

令和4年9月7日

運輸安全委員会（海事専門部会）議決

事故種類	衝突
発生日時	令和3年5月7日 15時37分ごろ
発生場所	山口県下関市蓋井島西方沖 蓋井島港南防波堤灯台から真方位261°3.3海里（M）付近 （概位 北緯34°05.4′ 東経130°43.5′）
事故の概要	貨物船 ^{テリム ジャスミン} TAELIM JASMINEは、西北西進中、また、漁船 ^{あさひ} 第一朝日丸は、南進中、両船が衝突した。 第一朝日丸は、船長が負傷し、船首部外板に凹損等を生じ、また、TAELIM JASMINEは、右舷中央部外板に擦過傷を生じた。
事故調査の経過	令和3年5月8日、本事故の調査を担当する主管調査官（門司事務所）ほか1人の地方事故調査官を指名した。 原因関係者から意見聴取を行った。
事実情報 船種船名、総トン数 船舶番号、船舶所有者等 L×B×D、船質 機関、出力、進水等	A 貨物船 TAELIM JASMINE（大韓民国籍）、465トン 8708191（IMO番号）、TAELIM SHIPPING CO., LTD 55.76m（Lr）×8.90m×3.85m、鋼 ディーゼル機関、1,176kW、1987年5月14日 B 漁船 第一朝日丸、6.6トン FO2-6395（漁船登録番号）、個人所有 13.30m（Lr）×2.89m×0.89m、FRP ディーゼル機関、436.15kW、平成7年11月 第290-47093号（船舶検査済票の番号）
乗組員等に関する情報	A 船長A（大韓民国籍） 64歳 一級航海士免状（大韓民国発給） 交付年月日 2021年2月18日 （2026年2月17日まで有効） 航海士（大韓民国籍） 74歳 四級航海士免状（大韓民国発給） 交付年月日 2017年11月3日 （2022年12月2日まで有効） B 船長B 52歳 一級小型船舶操縦士・特殊小型船舶操縦士・特定 免許登録日 平成2年10月4日

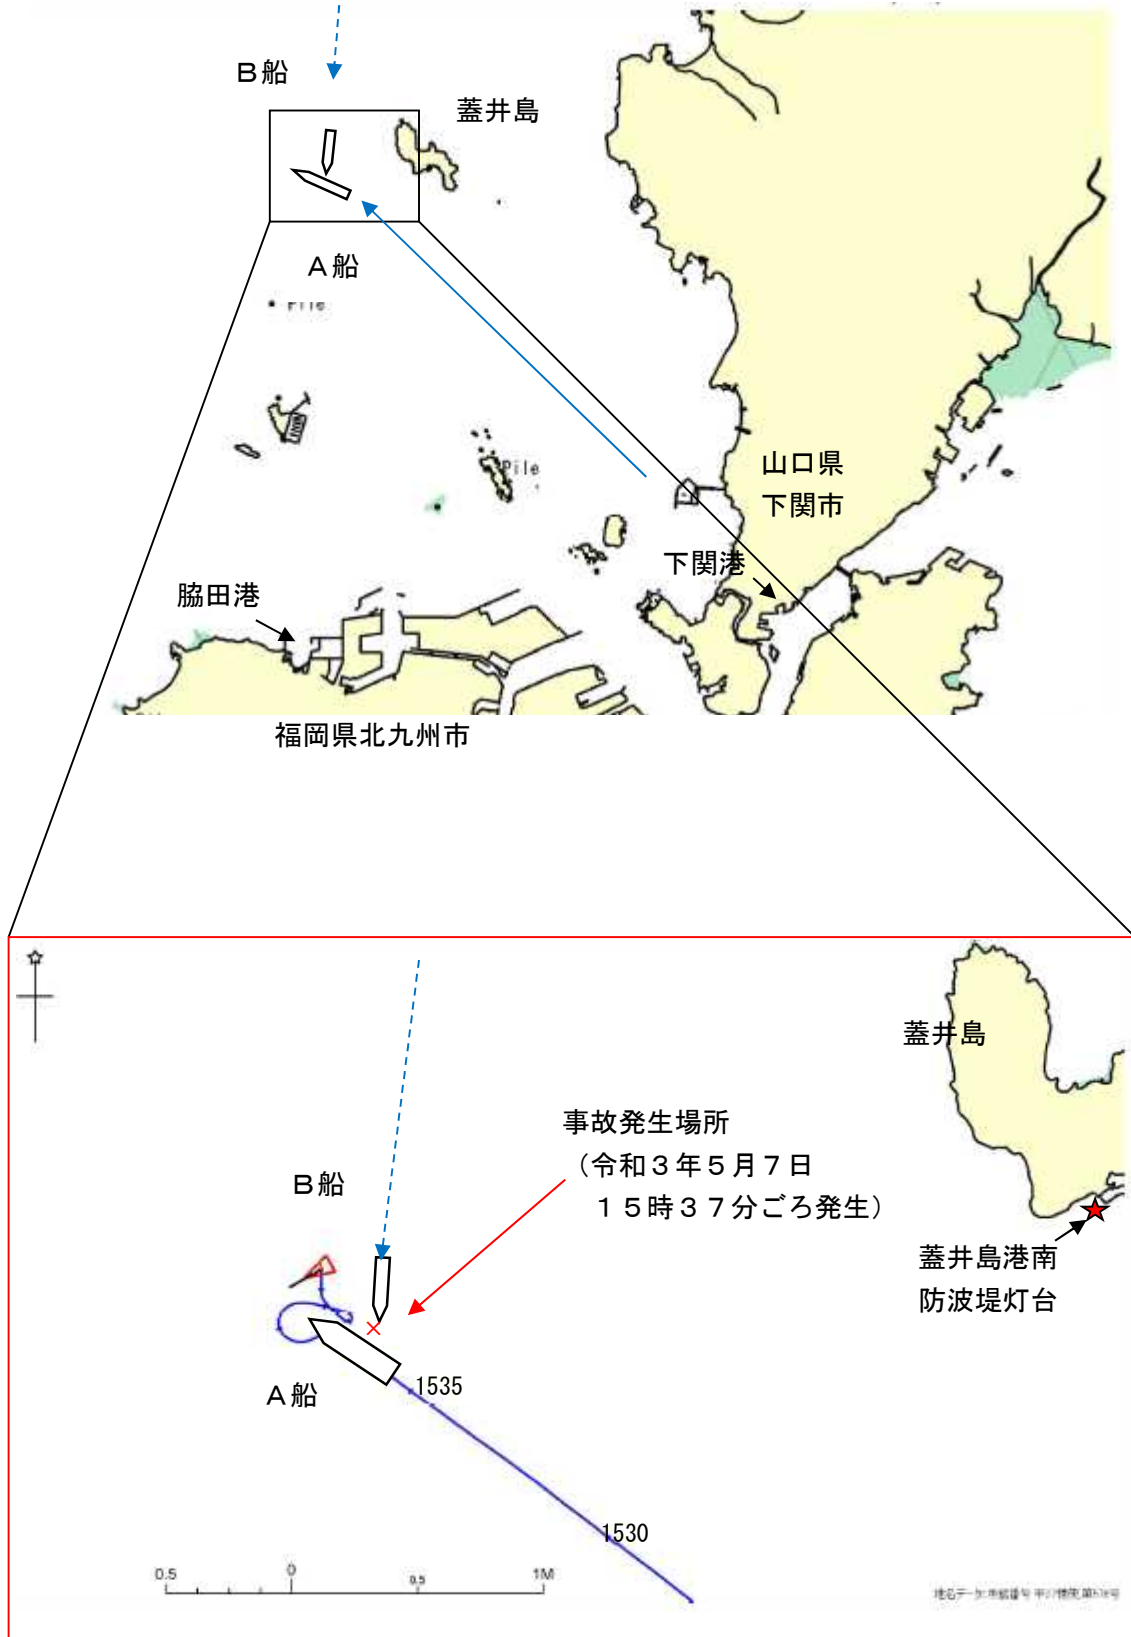
付図1 事故発生経過概略図

時刻	A 船	B 船
14時00分ごろ	航海士は船橋当直を前直の船長から引継ぎ、B船の存在を認めず。	
15時00分ごろ		船長Bが自動操舵で帰航を開始、A船の存在を認めず。 本件旋回窓の修理を開始する。
15時20分ごろ	航海士は、レーダーで右舷前方6Mに前路を左側へ横切るB船の存在を認めた。	
15時25分ごろ	航海士は、レーダー及び目視で右舷前方約3MのB船に対して衝突の危険性はないと思った。	
15時30分ごろ	航海士は、レーダー及び目視で右舷前方約2MのB船に対して少し危険であるかもしれないと思ったが、DCPA0.2Mで本船の前方を通過する予想なので、まだ大丈夫と思った。	
15時35分ごろ	航海士は、B船が徐々に右舷前方0.2Mまで近づき、衝突の危険を感じた。	
15時37分ごろ	A船は、速力を保持したまま左舵を取った直後、B船と衝突し、航海士が、パニック状態になった。	船長Bは、衝撃を感じ、頭と腕を打って意識がもうろうとなったが、しばらくして船首部が壊れているのに気付いた。
15時38分～39分ごろ	船長Aが昇橋し、航海士がパニック状態になっているのを確認し、主機を減速して右舵を取り、針路をB船に向けた。	船長Bは、周りを見渡したところ、A船が通り過ぎてこちらに向かってくるのを認め、B船とA船とが衝突したと確認した。

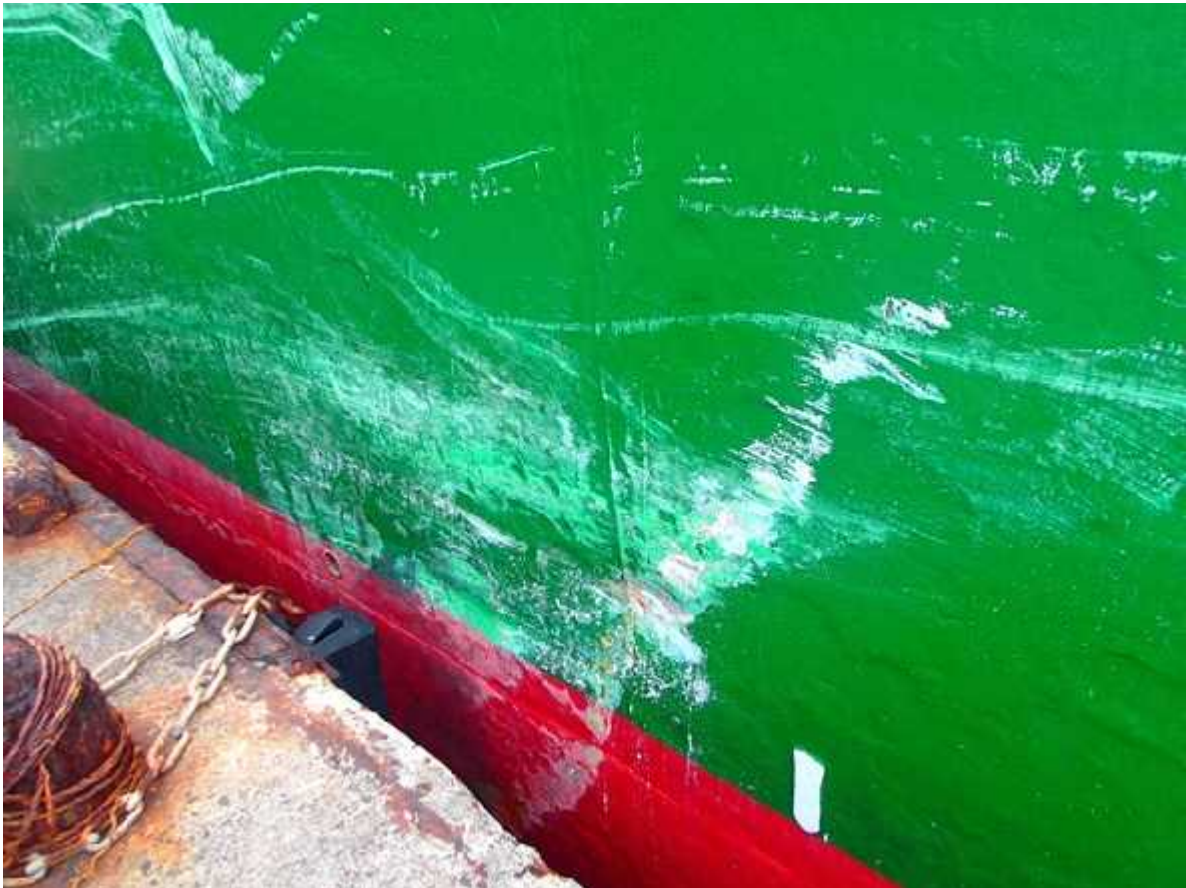
写真2 A船損傷状況

免許証交付日 令和2年9月8日 (令和7年10月3日まで有効)
死傷者等	A なし B 軽傷 1人(船長B)
損傷	A 右舷中央部外板に擦過傷 B 船首部外板に凹損及び破口
気象・海象	気象：天気 晴れ、風向 東南東、風力 3、視界 良好 海象：波高 約1.0m
事故の経過	<p>A船は、船長A及び航海士ほか8人が乗り組み、貨物(魚類)荷揚げの目的で、令和3年5月7日13時50分ごろ下関市下関港を出港し、大韓民国釜山港^{プサン}に向け、下関市西北西方沖を、針路308°(真方位、以下同じ。)、約11ノット(kn)の速力(対地速力、以下同じ。)として、自動操舵で西北西進していた。</p> <p>航海士は、14時00分ごろから甲板員と2人で船橋当直に当たっており、1号レーダーを6Mレンジ、ヘッドアップとして作動させ、主に目視で周囲の見張りを行っていた。</p> <p>航海士は、15時20分ごろ右舷前方約6MにA船の前路を左側へ横切る約10knで航行するB船を認め、15時25分ごろB船との距離が約3Mのとき、B船を目視で確認でき、DCPA(最接近距離)を計測したところ、本船の前方約0.2Mを通過すると予想したので危険を感じなかった。</p> <p>航海士は、15時30分ごろB船との距離が約2Mになったとき、初めて少し危険を感じたが、まだ大丈夫と思い、そのまま航行を続け、15時35分ごろ、A船とB船との距離が約0.2Mになったとき、危険を感じ、警笛を鳴らすとともに左舵を取って衝突を避けようとしたものの、間に合わず、15時37分ごろA船の右舷中央部とB船の船首部とが衝突した。</p> <p>船長Aは、衝突の衝撃を感じてすぐに昇橋し、主機を減速させて針路をB船に向け、B船の被害状況を確認しようとしてB船に近づき、船長Bにけがの有無や浸水の状況を尋ねたが、船長Bは何も答えなかった。</p> <p>船長Aは、電話で船舶所有者及び代理店に連絡し、海上保安庁への通報を依頼した。</p> <p>A船は、海上保安庁からの指示によりその場で停泊し、間もなく来援した巡視艇の指示により20時30分ごろ下関港第一突堤に着岸した。</p> <p>B船は、船長Bが1人で乗り組み、いか一本釣り漁の目的で、02時00分ごろ福岡県北九州市脇田漁港^{わいた}を出港し、蓋井島北北西方沖で漁を行った後、15時00分ごろ漁を終え、帰航を開始し、蓋井島西方沖を、針路178°、約9knの速力として、自動操舵で航行してい</p>
