## 船舶事故調査報告書

事故種類	浸水
発生日時	令和3年12月6日 00時40分ごろ
発生場所	北海道函館市臼尻漁港東方沖 恵山岬灯台から真方位029° 10.1海里（M）付近 （概位 北緯41° 57.7′ 東経141° 17.6′）
事故の概要	漁船第11富栄丸は、操業中、機関室に浸水した。 第11富栄丸は、主機等に濡損を生じた。
事故調査の経過	令和3年12月10日、本事故の調査を担当する主管調査官（函館事務所）ほか1人の地方事故調査官を指名した。 原因関係者から意見聴取を行った。
事実情報 船種船名、総トン数 船舶番号、船舶所有者等 L×B×D、船質 機関、出力、進水等	漁船 第11富栄丸、9.7トン HK2-21743（漁船登録番号）、個人所有 18.65m×3.94m×1.69m、FRP ディーゼル機関、船内機、450kW、平成17年7月4日 第202-9622号（船舶検査済票の番号）
乗組員等に関する情報	船長 49歳 一級小型船舶操縦士・特殊小型船舶操縦士・特定 免許登録日 平成4年10月2日 免許証交付日 平成29年6月22日 （令和4年10月1日まで有効）
死傷者等	なし
損傷	主機及び発電機等に濡損（全損）
気象・海象	気象：天気 曇り、風向 西南西、風力 3、視界 良好 海象：波向 南東、波高 約1m
事故の経過	本船は、船長ほか甲板員3人が乗り組み、令和3年12月5日20時00分ごろ臼尻漁港を出航後、同漁港東方の刺し網漁の漁場に到着するとともに、他の漁港からも出航して来た複数の漁船と合流して船団を形成し、全船一斉に幾重にも仕掛けてある刺し網列に沿って南南東進しながら操業を開始した。 本船は、刺し網列上で、仕掛けてあった自身の刺し網の揚網を終え、船長が船橋で操船して前進するとともに別の網を船尾から敷設（投網）していたところ、6日00時40分ごろバッテリーで作動する

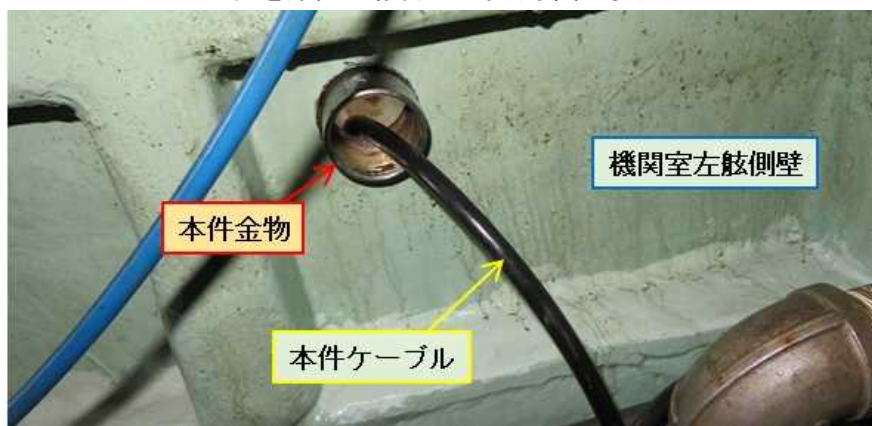
甲板員らは、船長の指示により機関室に入って防水措置を施そうとしたところ、左舷上部の壁に設置されている貫通金物（以下「本件金物」という。）からの海水の流入を認めたものの、海水流入の勢いが強く、また「本件金物内を通る1本の黒色ケーブル」（以下「本件ケーブル」という。）の存在により止水を断念し、海水の流入を止めることができない旨を船長に報告した。（写真1参照）

写真1 機関室内から見た本件金物及び本件ケーブル

本件金物は、呼び径50Aのステンレス製ロングエルボ管等を用いて作製されたものであり、機関室左舷側壁に開口部を設けた後、FRP補修材等を用いて同壁に接着されていたものの、金物内に詰め物などで機関室内への海水等の流入を防ぐ措置が施されていない。

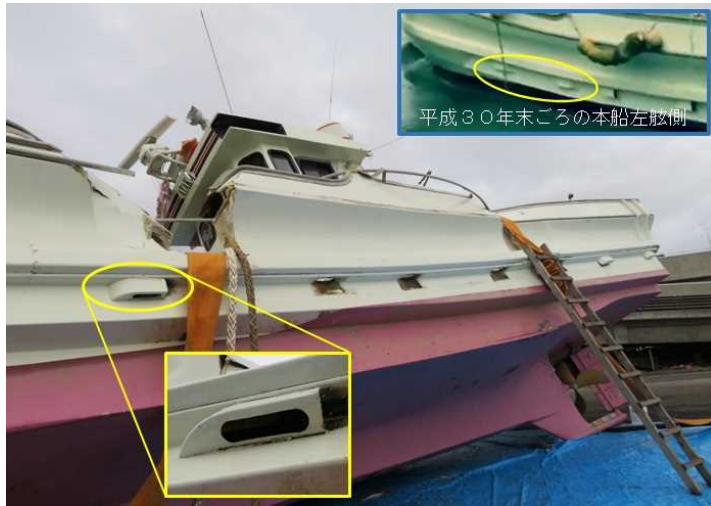
写真3 本件排水孔（左舷船首側）

A社担当者は、本件排水孔に関し、最近建造されている漁船には装備されていない形状のものであるが、取付け等が綺麗なので自社（建造時）で設置したものであり、海水を暴露甲板に流入させて甲板上のゴミなどの排出を促す目的で、海面に向けて開口したものを採用した可能性があると推測した。

<p>ており、操業手順の都合上、揚網した刺し網を船首側に搭載せざるを得なかったことから、希に見る大漁となった本事故の際、船首側に載荷重量の偏りが生じ、船長の想定以上に船首側半分が沈下した可能性があると考えられる。</p> <p>本船は、本件排水孔が海面向きに開口されており、その他の排水孔が主に船尾側に配置されていたことから、船尾が過度に浮いた際、多量の海水が暴露甲板に流入するとともに、暴露甲板に滞留した海水を十分に排水できなくなった可能性があると考えられる。</p> <p>船長は、暴露甲板上の点検等を行う必要性を感じず、作業甲板の敷板を取り外したことがなかったことから、本件金物の存在及び防水措置の不備に気付かなかったものと考えられる。</p>
<b>原因</b>	<p>本事故は、夜間、本船が操業中、船首側に偏って搭載された漁獲物及び刺し網により船首側が沈下し、また、本件金物に防水措置が施されていない状況下、船長が本件排水孔から暴露甲板に海水が流入し始めていることを知らずに船尾から別の刺し網を敷設し始めたため、更に船首側が沈下し、暴露甲板への海水流入が激しくなって十分に排水できなくなり、海水が本件金物から機関室内に浸入したことにより発生したものと考えられる。</p>
<b>再発防止策</b>	<p>今後の同種事故等の再発防止に役立つ事項として、次のことが考えられる。</p> <ul style="list-style-type: none"> <li>・ 漁船の船長は、自船の1 cm 当たりの排水量を把握して喫水を常に留意するとともに、ふだんより多くの漁獲物を搭載する際、船首側及び船尾側に均等に積載を行い、排水孔から海水を暴露甲板に流入させないこと。</li> <li>・ 中古漁船を購入した船舶所有者及び船長は、購入後速やかに、暴露甲板及び機関室囲い壁等に存在する開口部や貫通金物等を点検し、特に貫通金物には防水措置（詰め物等）が講じられ、十分に機能していることの確認を行った後、定期的に防水措置の点検を行うこと。</li> <li>・ 作業床面として敷板を甲板上の全面に敷き詰めている小型船舶の船舶所有者は、定期的に床板を取り外して暴露甲板の状況等を確認することが望ましい。</li> </ul>

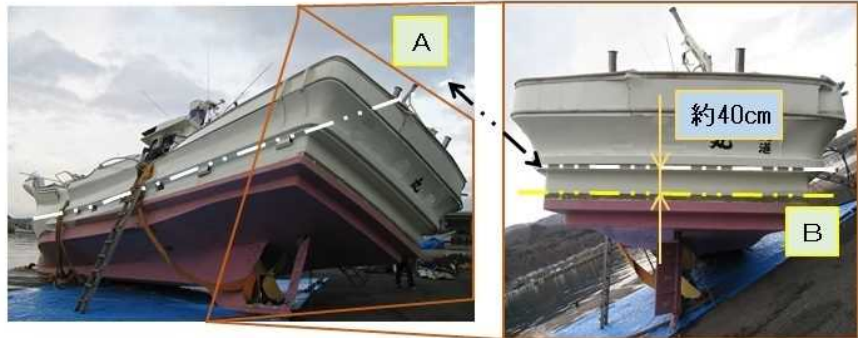
本船は、1cmあたりの排水量（TPC）がふだん航行する喫水レベルで約0.58トンとされ、漁具（刺し網）及び漁獲物等の合計約

24トンを船首尾均等に積載した状態で、船橋付近の喫水線が排水孔付近に到達するものであった。(写真4参照)

A：排水孔列のレベル

B：推定される通常喫水線

写真4 本船の推定喫水線等

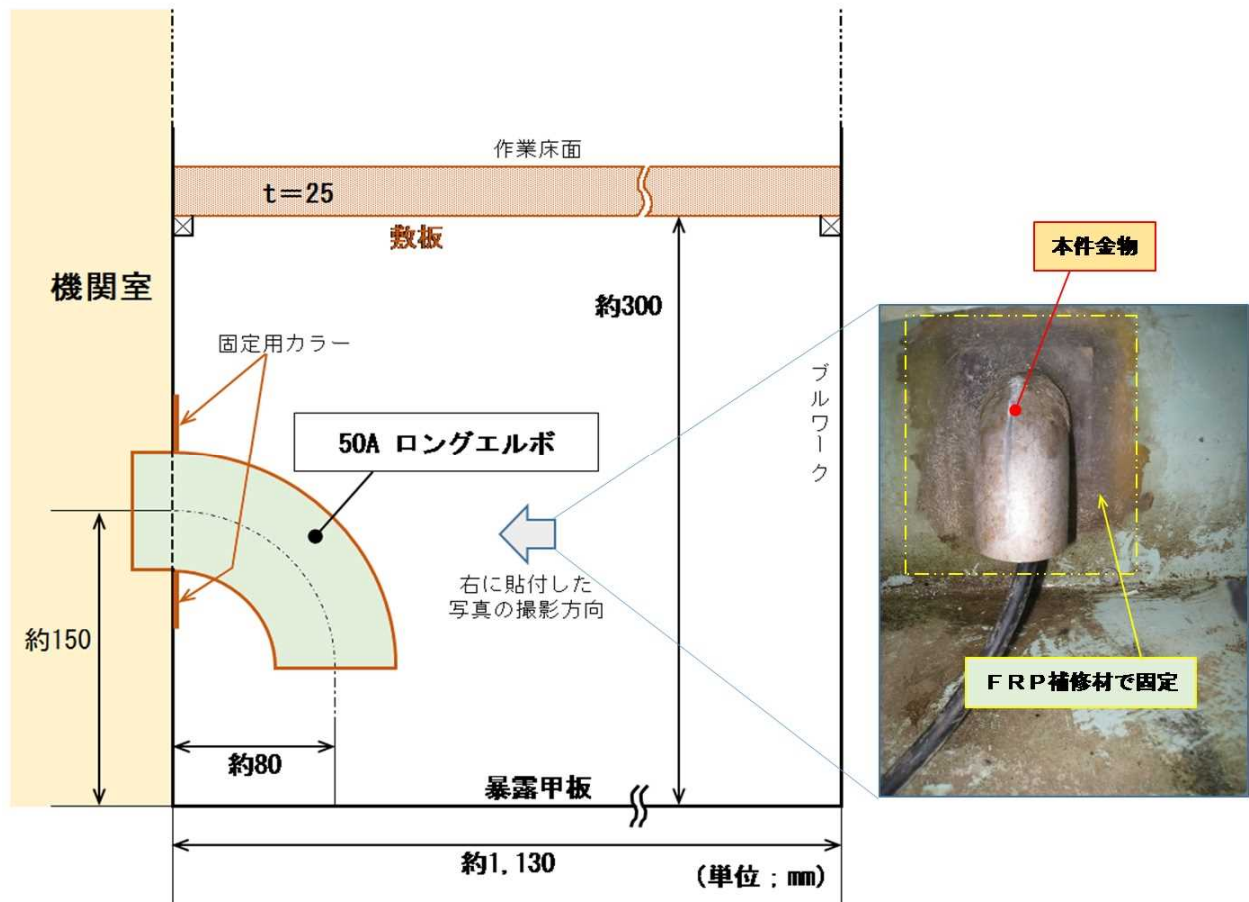
付図3 本件金物等の設置状況（参考）

A社担当者は、機関室左舷側壁に本件金物を設置した会社、時期及び工法等の記録が自社に存在していなかったものの、本件金物の設置状況等を勘案した結果、船体の完成後又は就航後に何れかの会社が設置した可能性が高いと推測した。

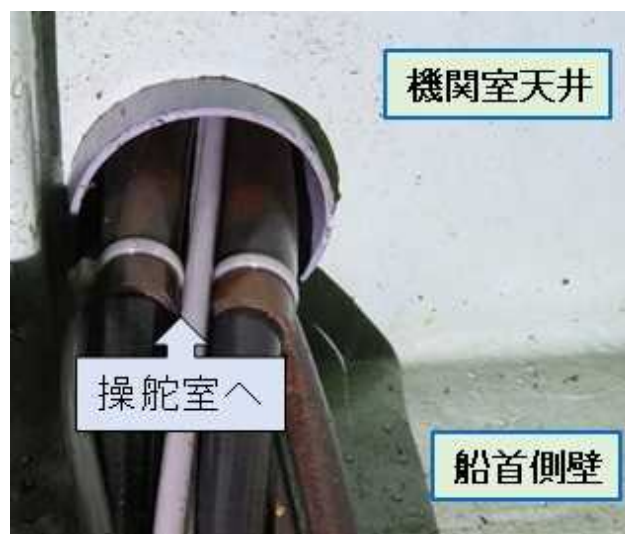
本船は、機関室天井等に設置された複数の貫通金物を通じて操舵室等への各種電線が敷設されていたが、幾つかの貫通金物の内部に詰め物などが施されておらず、電線が剥き出しの状態であった。

写真5 配線状況（操舵室－機関室間）  
（機関室側より撮影）
