船舶事故調査報告書

事故種類	衝突
発生日時	令和3年9月12日 05時40分ごろ
発生場所	長崎県平戸市五貫島北方沖（薄香湾） 薄香湾港西防波堤灯台から真方位305°800m付近 （概位 北緯33°22.9′ 東経129°31.9′）
事故の概要	プレジャーボート海幸VIIは、西北西進中、また、プレジャーボート光延丸は、漂泊中、両船が衝突した。 光延丸は、船長が死亡し、両舷外板の割損等を生じ、また、海幸VIIは、船首部船底外板の擦過傷等を生じた。
事故調査の経過	令和3年9月13日、本事故の調査を担当する主管調査官（長崎事務所）ほか1人の地方事故調査官を指名した。 原因関係者から見聴取を行った。
事実情報 船種船名、総トン数 船舶番号、船舶所有者等 L×B×D、船質 機関、出力、進水等	A プレジャーボート 海幸VII、5トン未満（長さ9.60m） 290-52595長崎、個人所有 9.60m (Lr) × 2.75m × 1.24m、FRP ディーゼル機関、213.30kW、平成11年6月 B プレジャーボート 光延丸、総トン数なし なし、個人所有 3.13m × 1.32m × 0.51m、FRP ガソリン機関（船外機）、3.7kW、平成元年12月 第290-35762号（船舶検査済票の番号）
乗組員等に関する情報	A 船長A 71歳 一級小型船舶操縦士・特殊小型船舶操縦士・特定 免許登録日 平成29年7月3日 免許証交付日 平成29年7月3日 （令和4年7月2日まで有効） B 船長B 77歳 二級小型船舶操縦士・特殊小型船舶操縦士・特定 免許登録日 昭和56年5月7日 免許証交付日 平成29年5月29日 （令和5年1月29日まで有効）
死傷者等	A なし

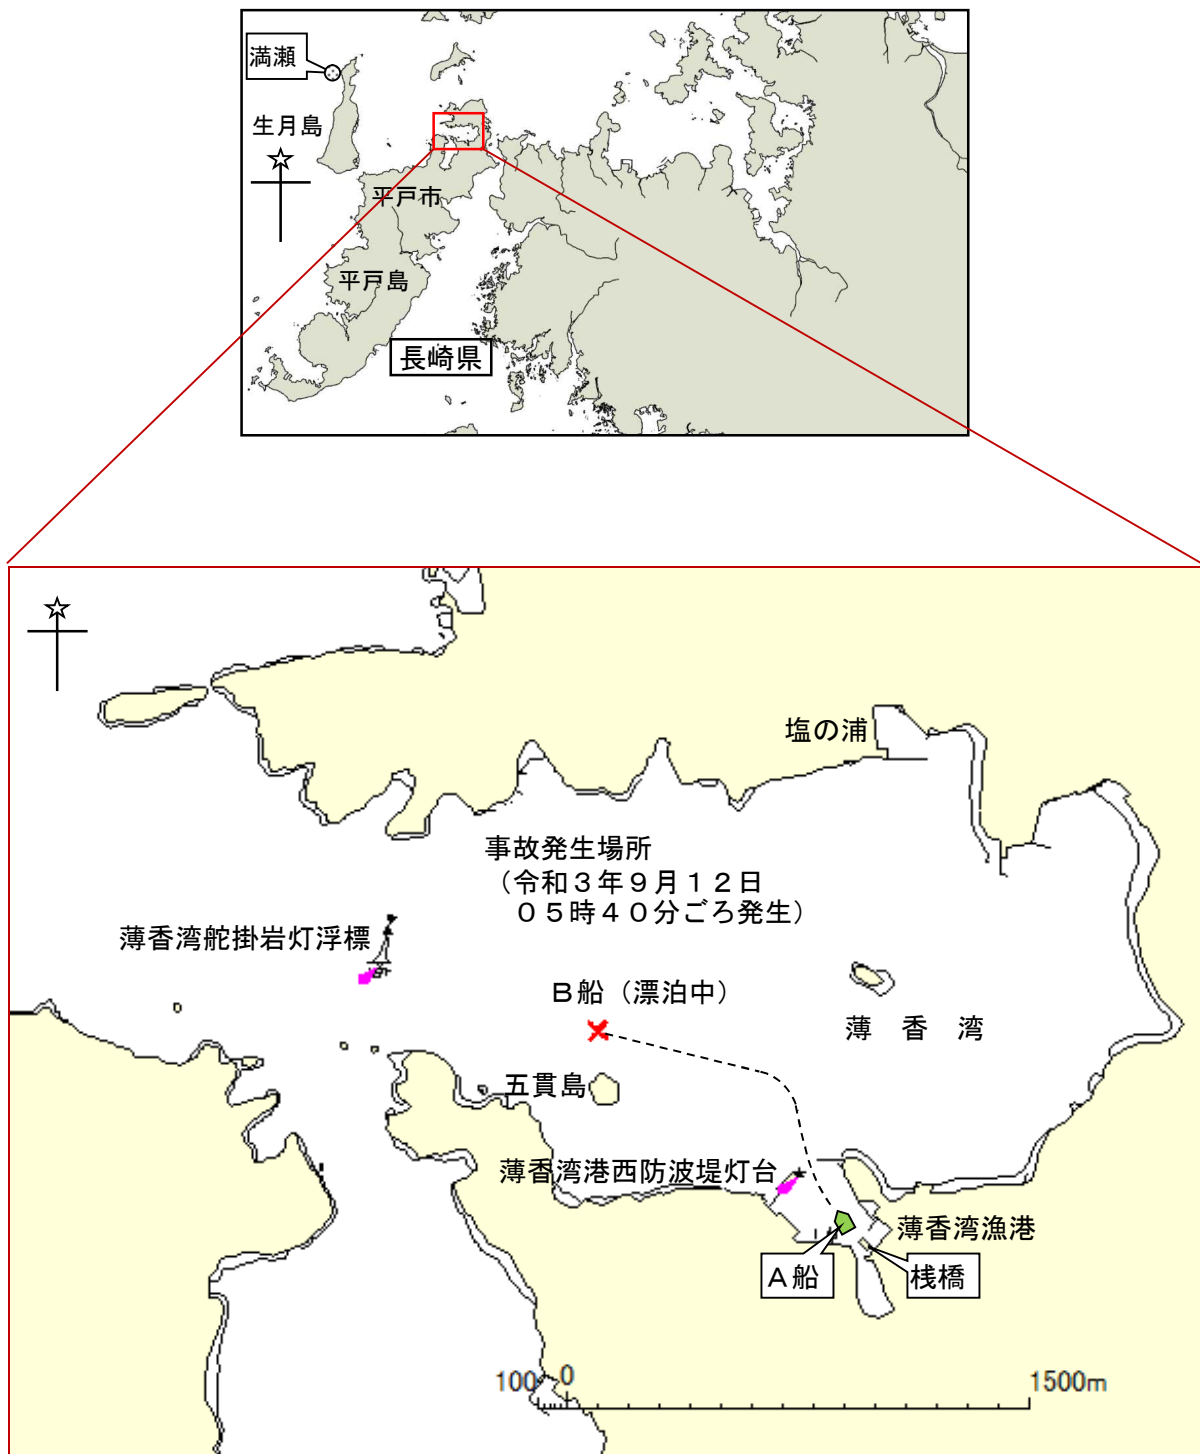
付図1 事故発生経過概略図

B 死亡 1人（船長B）
損傷	A 船首部船底外板に擦過傷、プロペラ翼に曲損 B 両舷外板に割損、船外機に濡損
気象・海象	気象：天気 晴れ、風向 北、風力 1、視界 良好 海象：海上 平穏、潮汐 下げ潮の末期 日出時刻：06時03分ごろ 常用薄明開始時刻：05時38分ごろ
事故の経過	<p>A船は、船長Aが1人で乗り組み、友人1人（以下「同乗者A」という。）を乗せ、法定灯火を表示し、釣りの目的で、令和3年9月12日05時30分ごろ平戸市薄香湾漁港の棧橋を出航し、同市生月島北西方沖の釣り場に向かった。</p> <p>船長Aは、レーダーを休止状態とし、GPSプロッターを作動させ、操舵室右舷側の操縦席に腰を掛けて操船に当たり、同乗者Aが後部甲板に船尾方を向いて座り、約5～6km/hの速力（対地速力、以下同じ。）で手動操舵によりA船を北進させた後、薄香湾港西防波堤灯台の北方200～300m付近で左転し、船首を薄香湾舵掛岩灯浮標の少し南方に向けた。</p> <p>船長Aは、間もなくして、薄香湾舵掛岩灯浮標の西側に白灯1個（以下「本件灯火」という。）を視認し、釣り船の灯火だと思い、本件灯火以外に前方に他船の灯火を見掛けなかったため、前路に航行の支障となる他船はいないと思い、本件灯火に意識を向けながら徐々に増速して約22～23km/hの速力で西北西進した。</p> <p>船長Aは、五貫島北方沖を航行中、05時40分ごろ衝撃音を聞き、付近に敷設してある漁具を巻き込んだと思い減速したところ、同乗者Aから船舶であることを知らされ、後方を確認し、転覆して半没状態のB船を認め、A船とB船とが衝突したことを認めた。</p> <p>船長Aは、付近を低速力で旋回して船長Bを発見し、同乗者Aの助けを得て、船尾トランサムステップから船長Bを揚収した。</p> <p>船長Aは、携帯電話で海上保安庁に本事故発生の通報を行った。</p> <p>A船は、船長Aが操船して薄香湾漁港に入港した。</p> <p>B船は、船長Bが1人で乗り組み、平戸市塩の浦の船だまりを出航し、五貫島北方沖でA船と衝突した。</p> <p>船長Bは、A船に引き揚げられ、A船で薄香湾漁港に運ばれた後、救急車で病院に搬送されて死亡が確認され、医師による司法解剖の結果、頭部挫滅損傷による失血死と検案された。</p> <p>B船は、地元の水産会社の船舶により薄香湾漁港にえい航された後、陸揚げされた。</p> <p>（付図1 事故発生経過概略図、写真1 A船、写真2 B船 参照）</p>

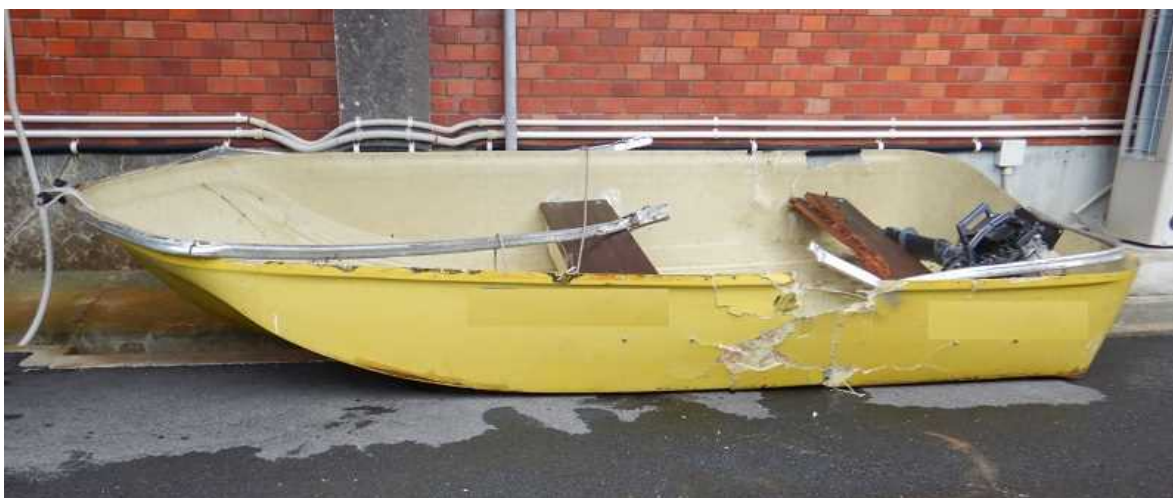
写真2 B船

<p>船長Aは、約40年間、月に2～3回、友人を乗せて生月島及び平戸市<small>あづちおお</small>的山大島周辺で船釣りを行っており、薄香湾の航行経験が豊富であった。</p> <p>B船は、長さが3m未満（全長×0.9）のミニボート規格で、船外機の出力が3.7kW（5馬力）であり、航海灯が装備されておらず、船舶検査における航行上の条件として、日没から日出までの間の航行が禁止されていた。</p> <p>B船の船外機のギヤシフトレバーは、本事故後、中立の位置であったことが確認された。</p> <p>船長Bは、小型船舶用救命胴衣を着用していた。</p> <p>本事故発生場所付近は、水深が約40mであり、B船の錨索の長さが約25メートルであった。</p>
<p>分析</p> <p>乗組員等の関与 船体・機関等の関与 気象・海象等の関与 判明した事項の解析</p>	<p>A あり、B 不明 A なし、B あり A なし、B なし</p> <p>A船は、五貫島北方沖を西北西進中、船長Aが、前路に航行の支障となる他船はいないと思い、本件灯火に意識を向けて航行したことから、前路のB船に気付かず、B船と衝突したものと考えられる。</p> <p>船長Aは、本件灯火以外に前方に他船の灯火を見掛けなかったことから、前路に航行の支障となる他船はいないと思ったものと考えられる。</p> <p>B船は、本事故発生場所付近の水深が約40mであり、錨索の長さが約25メートルであったことと、船外機のギヤシフトレバーが中立であったことから、五貫島北方沖で漂泊中にA船と衝突したものと考えられる。</p> <p>B船は、船長Bが本事故で死亡し、また、目撃者がいないことから、本事故当時の船長Bの見張りの状況について明らかにすることはできなかった。</p> <p>船長Bは、両船が衝突した際、頭部挫滅損傷により失血死に至ったものと考えられる。</p> <p>B船は、航海灯が装備されておらず、日没から日出までの間、出航してはならなかった。</p>
<p>原因</p>	<p>本事故は、日出前の薄明時、五貫島北方沖において、A船が西北西進中、B船が航海灯を装備していない状態で漂泊中、船長Aが、前路に航行の支障となる他船はいないと思い、本件灯火に意識を向けて航行したため、前路のB船に気付かず、両船が衝突したものと考えられる。</p>
