## 船舶事故調査報告書

令和4年8月31日

運輸安全委員会（海事専門部会）議決

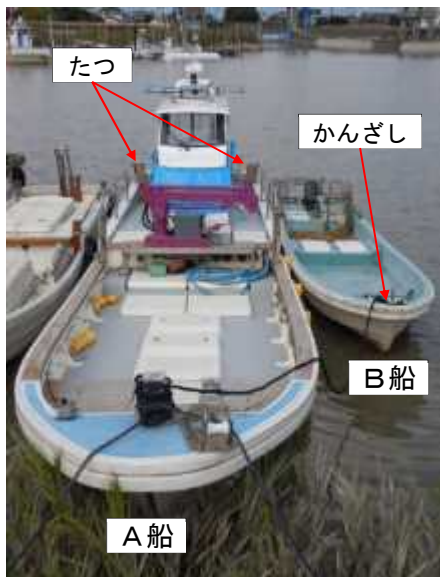
A船は、船長A、甲板員2人（以下「甲板員A<sub>1</sub>」及び「甲板員A<sub>2</sub>」という。）が乗り組み、早津江川河口南方沖ののり養殖漁場でのり網用支柱の設置作業（以下「本件作業」という。）を行う目的で、同支柱約140本を積み、また、本件作業に使用するB船を船尾部からえい航し、令和3年9月23日12時30分ごろ佐賀市寺井津漁港を出航後、13時00分ごろ漁場に到着した。（写真1、図1参照）

写真1 A船及びB船

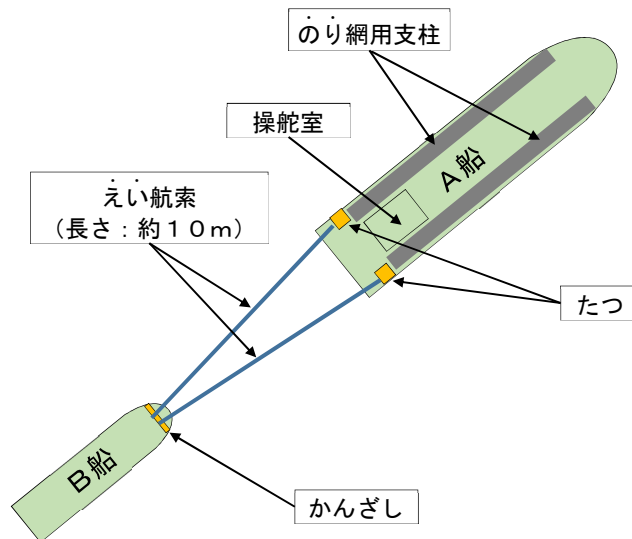
図1 B船のえい航状況

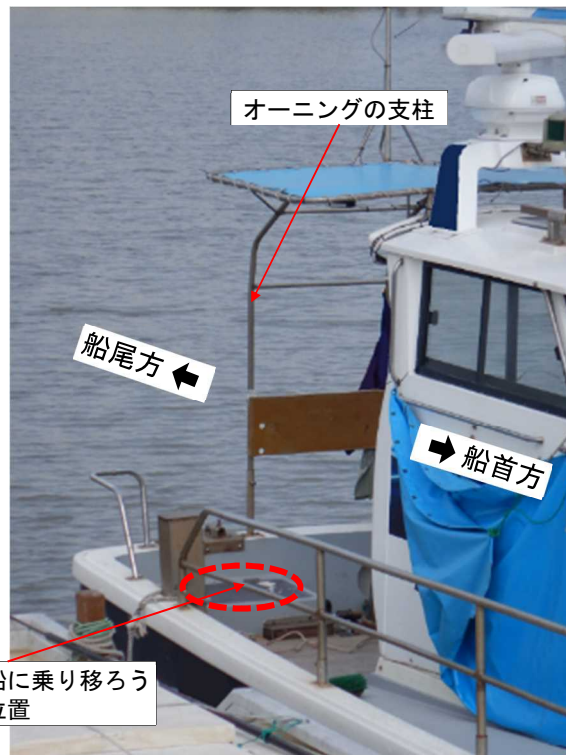
甲板員A<sub>1</sub>は、A船の後部甲板に向かう途中、船長Aが、A船の右舷船尾部で船尾方を向いて立ち、手繰り寄せたB船の右舷側のえい航索を左手で持ち、また、A船の船尾部のオーニングの支柱を右手で掴み、A船の船尾部からB船の船首部に乗り移ろうとしているのを認めた。（写真2参照）

写真2 船長AがB船に乗り移ろうとしていた位置

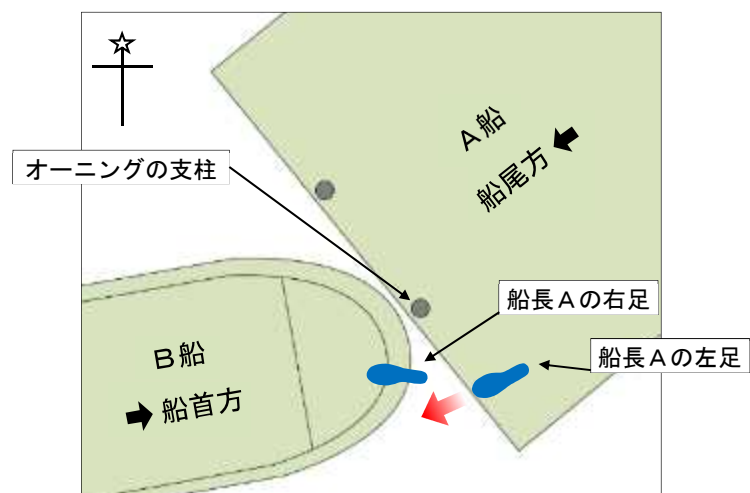
甲板員A<sub>1</sub>は、A船の左舷船尾部付近まで移動したとき、船長Aが、右足をB船の右舷船首部のブルワーク頂部に乗せた状態から、A船に残していた左足をB船に移そうとした際、13時10分ごろ身体のバランスを崩すようにしてB船の右舷方に落水するのを認めた。  
(図2参照)

図2 船長AがB船に乗り移ろうとしていたときの両足の位置

船長Aは、早津江川河口南方沖において、A船の船尾部とB船の船首部をえい航索で繋いで錨泊中、波高約0.5mの波がある状況下、B船のえい航索を手繰り寄せてA船の船尾部からB船の船首部に乗り移ろうとしたことから、波を受けてB船が動揺し、身体のバランスを崩して落水したものと考えられる。

B船は、船外機船で総トン数が0.93トンであり、排水量（浮力）及び復原力が小さく、波高約0.5mの波を受けて船体が動揺していたものと推定される。

<p>船長Aは、救命胴衣を着用していなかったことから、落水後、浮力を十分に得られず、また、約1knの潮流に流され、行方不明となったものと推定される。</p>
<b>原因</b>	<p>本事故は、船長Aが、早津江川河口南方沖において、A船の船尾部とB船の船首部をえい航索で繋いで錨泊中、波高約0.5mの波がある状況下、B船のえい航索を手繰り寄せてA船の船尾部からB船の船首部に乗り移ろうとしたため、波を受けてB船が動揺し、身体のバランスを崩して落水したことにより発生したものと考えられる。</p>
<b>再発防止策</b>	<p>今後の同種事故等の再発防止及び被害の軽減に役立つ事項として、次のことが考えられる。</p> <ul style="list-style-type: none"> <li>・波の影響を受けやすい小型船舶の船長は、乗組員が2船間で移乗する場合、波による船体動揺を軽減し、また、乗組員が身体のバランスを崩した際に落水することがないように、両船を舷側同士で接舷させ、両船間をロープで固定すること。</li> <li>・小型船舶の乗船者は、暴露甲板では救命胴衣を着用すること。</li> </ul>

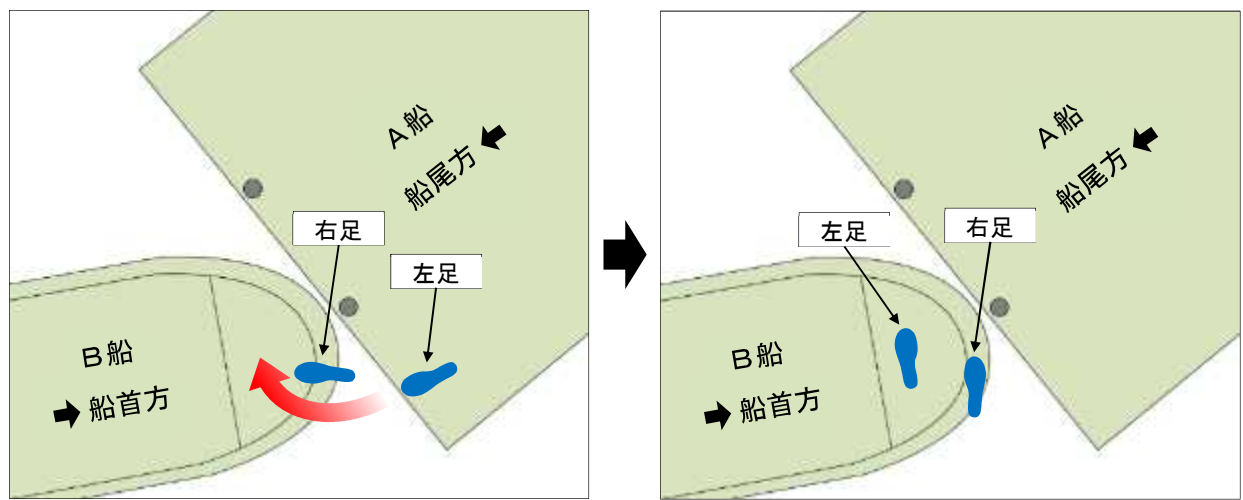
<p>思い、B船に移乗した。</p> <p>甲板員A<sub>1</sub>は、スターターロープを引いてB船の船外機を始動しようとしたものの、すぐに始動できなかつたので、B船のえい航索を解き、B船を潮流に流すとともに、周辺でのり網の作業を行っていた僚船に向かって大声で助けを求めながら、船外機の始動を試み、船外機の始動に成功した後、海上を探したが、船長Aの姿は見えなくなっていた。</p> <p>甲板員A<sub>1</sub>の声を聞いて来援した僚船の船長は、甲板員A<sub>1</sub>から船長Aが落水したことを聞き、地元の漁業協同組合に連絡した。</p> <p>船長Aは、漁業協同組合から本事故の発生について通報を受けた海上保安庁の巡視艇及び航空機、同組合の所属船等による捜索が行われたものの発見されず、行方不明となり、後日、死亡届により除籍された。</p> <p>(付図1 事故発生場所概略図 参照)</p>
<p>その他の事項</p>	<p>のり網用支柱は、材質がFRP、長さが約10m、直径が46～57mmで、本事故当時、A船の両舷の甲板上に重量が均等になるように積み重ねられていた。</p> <p>本件作業は、A船に積み重ねられたのり網用支柱をB船に積み替えた後、B船で漁場内を移動しながら、同支柱を海底に突き立てて行われるものであった。</p> <p>船長Aは、本事故当時、長袖のポロシャツ、作業ズボン、長靴を着用しており、救命胴衣を着用していなかった。</p> <p>船長A、甲板員A<sub>1</sub>及び甲板員A<sub>2</sub>は、A船やB船に乗船中、ふだんから救命胴衣を着用していなかった。</p> <p>甲板員A<sub>2</sub>は、本事故時、A船の左舷船尾部で手繰り寄せたB船の左舷側のえい航索を手にとって持っていたが、同索の方向に視線を向けており、船長Aが落水した状況を見ていなかった。</p> <p>船長A及び甲板員A<sub>1</sub>は、ふだんA船からB船に移乗する際、B船のえい航索を手繰り寄せた状態で、A船の船尾部からB船の船首部に乗り移っていた。</p> <p>船長Aは、女性乗組員である甲板員A<sub>2</sub>がA船からB船に移乗する場合、両船を舷側同士で接舷させ、両船間をロープで固定していた。</p> <p>甲板員A<sub>1</sub>は、本事故当時、船長が、右足をB船の右舷船首部のブルワーク頂部に乗せた後、体重がB船の右舷側だけに掛かってB船が傾かないように、左足をB船の船首部中央に乗せようとしていたと本事故後に思った。(図3参照)</p>

図3 船長が意図していたと思われる移乗方法

甲板員A<sub>1</sub>は、本事故当時、漁場ではふだんよりも波があり、B船が動揺していたので、船長Aが、右足をB船の右舷船首部のブルワーク頂部に乗せた状態から、左足をA船からB船の船首部中央に移そうとした際、B船が動揺し、身体のバランスを崩したのかもしれないと本事故後に思った。
