船舶事故調査報告書

事故種類	乗組員死亡
発生日時	令和4年1月10日 10時00分ごろから12時15分ごろまでの間 （死亡時刻：令和4年1月10日 15時33分）
発生場所	佐賀県唐津市高島東方沖 唐津港東港東防波堤灯台から真方位066° 1.6海里（M）付近 （概位 北緯33° 28.8′ 東経130° 00.3′）
事故の概要	漁船玉島丸は、漂泊して揚網作業中、船長が落水して死亡した。
事故調査の経過	令和4年1月11日、本事故の調査を担当する主管調査官（長崎事務所）ほか1人の地方事故調査官を指名した。 原因関係者からの意見聴取は、本人が本事故で死亡したため、行わなかった。
事実情報 船種船名、総トン数 船舶番号、船舶所有者等 L×B×D、船質 機関、出力、進水等	漁船 玉島丸、4.94トン SA3-25004（漁船登録番号）、個人所有 10.85m（Lr）×2.39m×0.87m、FRP ディーゼル機関、154kW、昭和56年6月5日 第290-66771号（船舶検査済票の番号）
乗組員等に関する情報	船長 62歳 一級小型船舶操縦士・特殊小型船舶操縦士・特定 免許登録日 昭和54年10月12日 免許証交付日 平成29年12月18日 （令和4年12月18日まで有効）
死傷者等	死亡 1人（船長）
損傷	なし
気象・海象	気象：天気 晴れ、風向 北東、風力 1、気温 9.1℃～ 11.4℃ 海象：波向 南西、波高 約0.5m、水温 約15℃
事故の経過	本船は、船長が1人で乗り組み、刺し網漁の揚網作業の目的で、令和4年1月10日06時00分ごろ唐津市浜玉漁港近くの自宅を出て、同漁港から高島東方沖に仕掛けた刺し網の漁場に向かった。 浜玉漁港で別の港への上架準備作業をしていた漁船の船長（以下「僚船船長」という。）は、ふだん、昼前には漁を終えて戻って来ている本

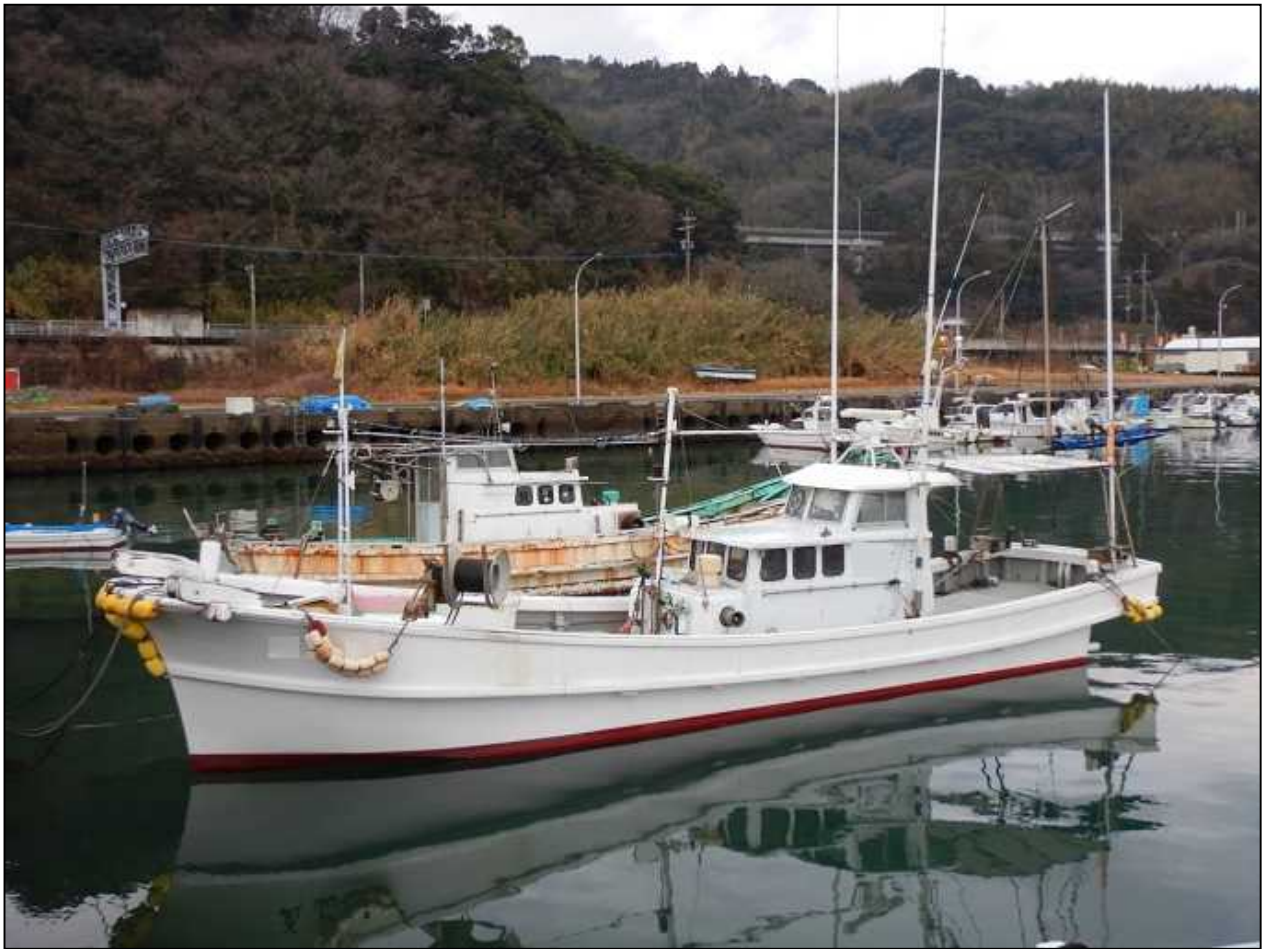
写真1 本船の状況

<p>船が戻っておらず、機器の故障などで揚網作業に時間が掛かっているのではないかと思い、船長の様子を見てから上架する港に向かうこととし、12時00分ごろ高島東方沖の刺し網漁の漁場に向かった。</p> <p>僚船船長は、12時15分ごろ漁場に到着し、本船に近づいたところ、海中で、本船の左舷船尾部の排気口にしがみついている船長を見つけた。</p> <p>僚船船長は、自船を本船の右舷側に接舷し、固定して本船に移り移って船長の様子を見たところ、意識があり、目を開けていたものの会話することは困難な状態であることを認めた。</p> <p>僚船船長は、船長を乾舷の高い船尾から乾舷の低い左舷船側に移動させようと、自身が着用していた救命胴衣を脱ぎ、船長に同救命胴衣をつかませ、船長が着用していたカッパの首周りをつかんで左舷船側へ移動して引き上げようとしたものの引き上げることができなかった。</p> <p>僚船船長は、船長が沈まないよう船内にあったロープで船体と船長の身体をつないだ後、自船に戻り、12時35分ごろ携帯電話で118番通報を行い、救助を要請した。</p> <p>船長は、僚船船長にカッパの首周りをつかまれた状態のまま、12時55分ごろ来援した巡視艇に救助され、唐津市唐津港東港地区まで運ばれた後、救急車で病院に搬送中、容態が急変し、搬送先の病院で処置を受けたものの、15時33分医師により死亡が確認され、死因は低体温症による致死性不整脈と検案された。</p> <p>(付図1 事故発生場所概略図、写真1 本船の状況 参照)</p>
<p>その他の事項</p>	<p>僚船船長によれば、船長は、ふだん、06時30分ごろ揚網作業の目的で浜玉漁港を出港していた。</p> <p>船長が仕掛ける刺し網は、僚船船長によれば、1反分の網を連結して長さ約800～900mとし、その両端に旗と重りが取り付けられ、揚網機による作業には、漁獲量にもよるが、通常、約3時間を要し、本船のクーラーボックス内の漁獲物を確認したところ、ふだんよりも少し多めの魚が入っており、この漁獲物を揚げるには、僚船船長の経験上、早くても3時間ほど時間が掛かると考えられ、揚収が終わるのは10時00分ごろではなかったかとのことであった。</p> <p>本船は、僚船船長が自船を本船に接舷して乗り移った際、主機は中立状態で漂泊し、刺し網は前部甲板に揚がっており、刺し網と旗をつなぐロープは解け、旗と重りだけが海面及び海中に残っている状態であった。</p> <p>船長は、上下のウインドブレーカーにつなぎタイプの厚めの雨カッパと防寒着を着用し、長靴を履いていた。</p> <p>僚船船長は、船長を発見したとき、海面から顔だけが出て体力を消耗したように見え、自力で船に這い上がる状態ではないと思った。</p> <p>船長は、救命胴衣を着用していなかった。</p>

水温	意識不明までの時間	予想生存時間	0℃以下	15分以内	15分～45分	0℃～5℃	15分～30分	30分～90分	5℃～10℃	30分～60分	1時間～3時間	10℃～15℃	1時間～2時間	1時間～6時間	15℃～20℃	2時間～7時間	2時間～40時間	20℃～25℃	2時間～12時間	3時間以上
水温	意識不明までの時間	予想生存時間																				
0℃以下	15分以内	15分～45分																				
0℃～5℃	15分～30分	30分～90分																				
5℃～10℃	30分～60分	1時間～3時間																				
10℃～15℃	1時間～2時間	1時間～6時間																				
15℃～20℃	2時間～7時間	2時間～40時間																				
20℃～25℃	2時間～12時間	3時間以上																				
<p>分析</p> <p>乗組員等の関与 船体・機関等の関与 気象・海象等の関与 判明した事項の解析</p>	<p>なし あり なし</p> <p>船長の死因は、低体温症による致死性不整脈であった。</p> <p>船長は、高島東方沖において落水し、舷外からの乗込み設備が備えられていなかったことから、船上に上がることができず、発見されるまでの長い時間、水温約15℃の海水に浸かり続け、低体温症を発症したものと考えられる。</p> <p>船長は、本船に1人で乗り組み、06時30分ごろ浜玉漁港を出港し、15分ほどで到着する漁場で刺し網の揚網作業を始めたこと、僚船船長が本船の左舷船尾部の排気口にしがみついている船長を発見した際、本船には漁獲物及び網が揚げられ、本船のクーラーボックス内に漁獲物を取り込まれていたこと、及び僚船船長の経験上、漁獲量から、揚網作業に要する時間は約3時間であることから、刺し網を揚げ終わった10時00分ごろ以降に落水し、最長で約2時間海水に浸かっていた可能性があるものと考えられる。</p>																					
<p>原因</p>	<p>本事故は、本船が、高島東方沖において、漂流して揚網作業中、船長が落水し、舷外からの乗込み設備が備えられていなかったため、船上に上がることができず、発見されるまでの長い時間、水温約15℃の海水に浸かり続けたことにより発生したものと考えられる。</p>																					
<p>再発防止策</p>	<p>今後の同種事故等の再発防止及び被害の軽減に役立つ事項として、次のことが考えられる。</p> <ul style="list-style-type: none"> ・ 小型船舶に1人で乗り組む船長は、漁を行う際、揚網作業時などに落水する場合がありますので、事前に縄ばしご等を装備し、安全を

<p>確保した上で作業を行うことが望ましい。</p> <ul style="list-style-type: none">・ 小型船舶に 1 人で乗り組む船長は、防水パックに入れるなどの防水対策を施した携帯電話を常に身に付け、落水した際の連絡手段を確保しておくこと。・ 乗船者は、暴露甲板上で作業を行う場合、救命胴衣を着用すること。
--	---
