船舶事故調査報告書

令和4年9月7日

運輸安全委員会（海事専門部会）議決

事故種類	乗組員死亡
発生日時	令和4年2月22日 03時50分ごろ
発生場所	長崎県長崎市脇岬 ^{わきみさき} 港東方沖 脇岬港南防波堤北灯台から真方位099° 8.9海里（M）付近 （概位 北緯32° 33.4′ 東経129° 57.6′）
事故の概要	漁船第八惠比須丸 ^{えびす} は、揚網作業中、甲板員1人がローラに巻き込まれて死亡した。
事故調査の経過	令和4年2月24日、本事故の調査を担当する主管調査官（長崎事務所）ほか1人の地方事故調査官を指名した。 原因関係者から意見聴取を行った。
事実情報 船種船名、総トン数 船舶番号、船舶所有者等 L×B×D、船質 機関、出力、進水等	漁船 第八惠比須丸、19トン NS2-10774（漁船登録番号）、株式会社勉水産（A社） 30.00m×5.98m×1.65m、FRP ディーゼル機関、736.00kW、平成22年6月12日
乗組員等に関する情報	船長 47歳 一級小型船舶操縦士・特殊小型船舶操縦士・特定 免許登録日 平成12年12月15日 免許証交付日 令和2年11月4日 （令和7年12月14日まで有効） 甲板員A 45歳 一級小型船舶操縦士・特殊小型船舶操縦士・特定 免許登録日 平成14年12月16日 免許証交付日 平成29年10月17日 （令和4年12月15日まで有効）
死傷者等	死亡 1人（甲板員A）
損傷	なし
気象・海象	気象：天気 曇り、風向 北、風力 4、視界 良好 海象：波高 約1.5m、波向 北、潮汐 下げ潮の中央期
事故の経過	本船は、合計7隻からなる中型まき網船団（以下「本件船団」という。）の網船で、船長、甲板員Aほか11人が乗り組み、令和4年2月21日14時00分ごろ長崎市野母埼 ^の 西方沖の漁場に向けて同市三

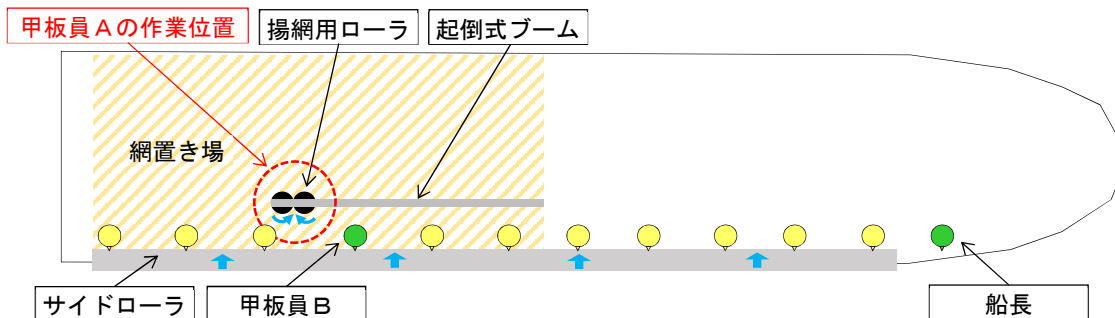
図5 本事故当時の乗組員の作業位置及び各ローラの回転方向

揚網用ローラ付近で魚締め作業を行っていた甲板員（以下「甲板員B」という。）は、03時50分ごろ、ふと甲板員Aの方に視線を向けたところ、船尾側を向いた状態の甲板員Aが、同ローラの右舷側から、右腕から胸部までを一瞬で同ローラに巻き込まれた後、網置き場に折り重ねられた漁網の上に倒れるのを目撃した。（図5、写真4参照）

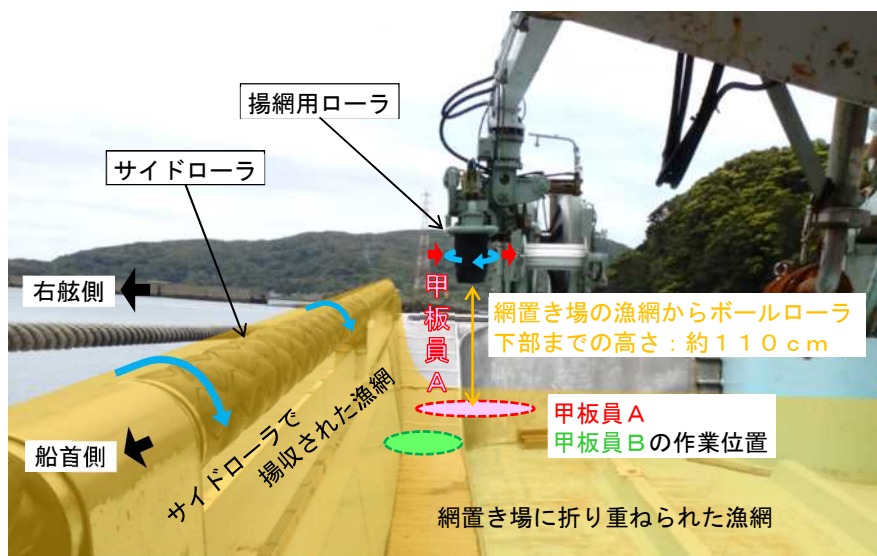
写真4 本事故発生時の状況

甲板員Bは、本事故発生時、揚網用ローラの回転部には、漁網が挟み込まれておらず、甲板員Aのみが巻き込まれた状況であること、また、本事故発生直後、揚網用ローラが最大速度に近い速さで回転していることを認めた。

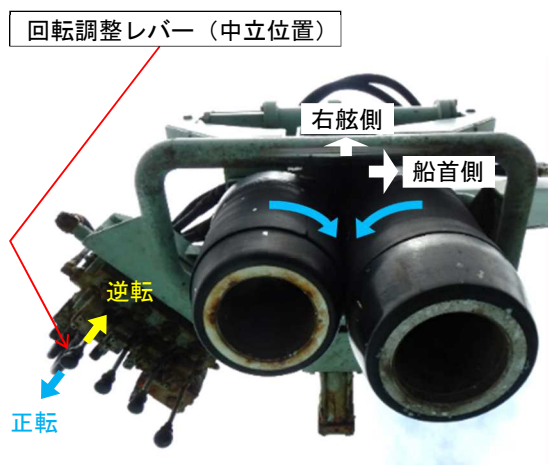
写真5 揚網用ローラ（右舷下方から撮影）

揚網用ローラ回転部は、高さの異なる一対の円筒形のゴム製ローラからなり、回転方向及び回転速度の調整レバー（以下「回転調整レバー」という。）等が回転部の船尾側に設けられ、回転調整レバーを倒す角度で回転速度を調整でき、また、回転調整レバーを中立位置とすれば回転を停止することができた。（写真5、写真6参照）

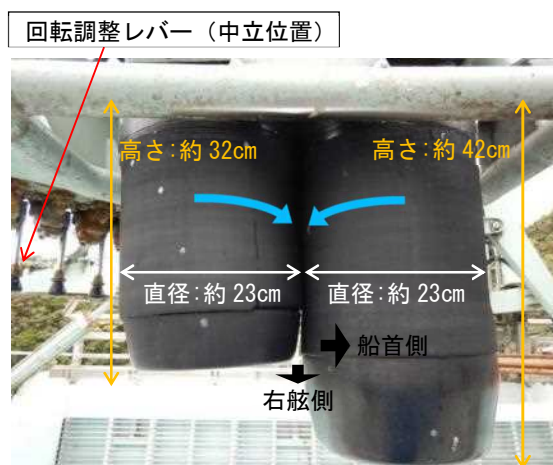
写真6 揚網用ローラの回転部（右舷方から撮影）

甲板員Aは、本船が脇岬港東方沖において揚網作業中、揚網用ローラを最大速度に近い速さで回転させて本件作業を行っていたところ、同ローラの漁網の進入側に右手が挟まれたことから、同ローラに右腕から胸部まで巻き込まれて死亡したものと考えられる。

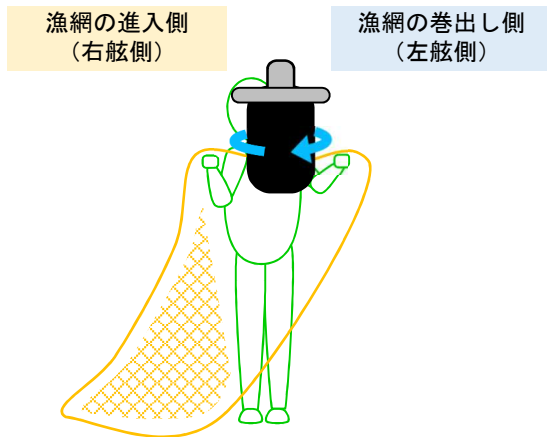
図7 漁網の挟み込みのイメージ
(揚網用ローラの船尾側に立った場合)

甲板員Bは、魚締め作業の進捗状況に応じて本件作業を急いで行う必要がある場合、揚網用ローラの船尾側に立ち、漁網を持った右手が漁網の進入側にある状態で漁網を回転部に挟み込んだり、また、同ローラを速く回転させた状態で漁網を回転部に挟み込んだりすることがあった。(図7参照)

甲板員Aは、次の(1)及び(2)から、揚網用ローラの船尾側に立ち、漁網を持った右手が漁網の進入側にある状態で漁網を回転部に挟み込もうとしたり、あるいは巻き取っていた漁網が回転部から外れ、漁網

<p>の進入側で回転部に挟み込む漁網を手にとっていた際、網置き場に折り重ねられた漁網に足を取られて身体のバランスを崩し、右手を回転部についたりして漁網の進入側に右手が挟まれた可能性があると考えられるが、同ローラに巻き込まれる前の甲板員Aの作業状況を見ていた者がおらず、その状況を明らかにすることはできなかった。</p> <p>(1) 本事故発生直後、揚網用ローラが最大速度に近い速さで回転していたこと。</p> <p>(2) 本事故発生時、揚網用ローラ回転部には漁網が挟み込まれていなかったこと。</p>
原因	<p>本事故は、夜間、本船が脇岬港東方沖において揚網作業中、甲板員Aが、揚網用ローラを最大速度に近い速さで回転させて本件作業を行っていたところ、同ローラの漁網の進入側に右手が挟まれたため、同ローラに右腕から胸部まで巻き込まれたことにより発生したものと考えられる。</p>
再発防止策	<p>今後の同種事故等の再発防止に役立つ事項として、次のことが考えられる。</p> <ul style="list-style-type: none"> ・揚網用ローラを使用して漁網の巻取りを行う者は、漁網を回転部に挟み込む際、同ローラを低速で回転させた上、漁網の進入側ではなく、漁網の巻出し側から挟み込みを行うこと。 ・揚網用ローラを使用して漁網の巻取りを行う者は、同ローラの回転中、漁網の進入側となる場所で作業を行わないこと。また、漁網の進入側となる場所で作業を行う必要がある場合は、一旦、揚網用ローラの回転を停止して作業を行った後、漁網の巻出し側など安全な場所に移動してから、同ローラを回転させること。
