船舶事故調査報告書

船種 船名 貨物船 HEIWA MARU

事故種類 乗揚

発生日時 令和3年11月30日 18時01分ごろ

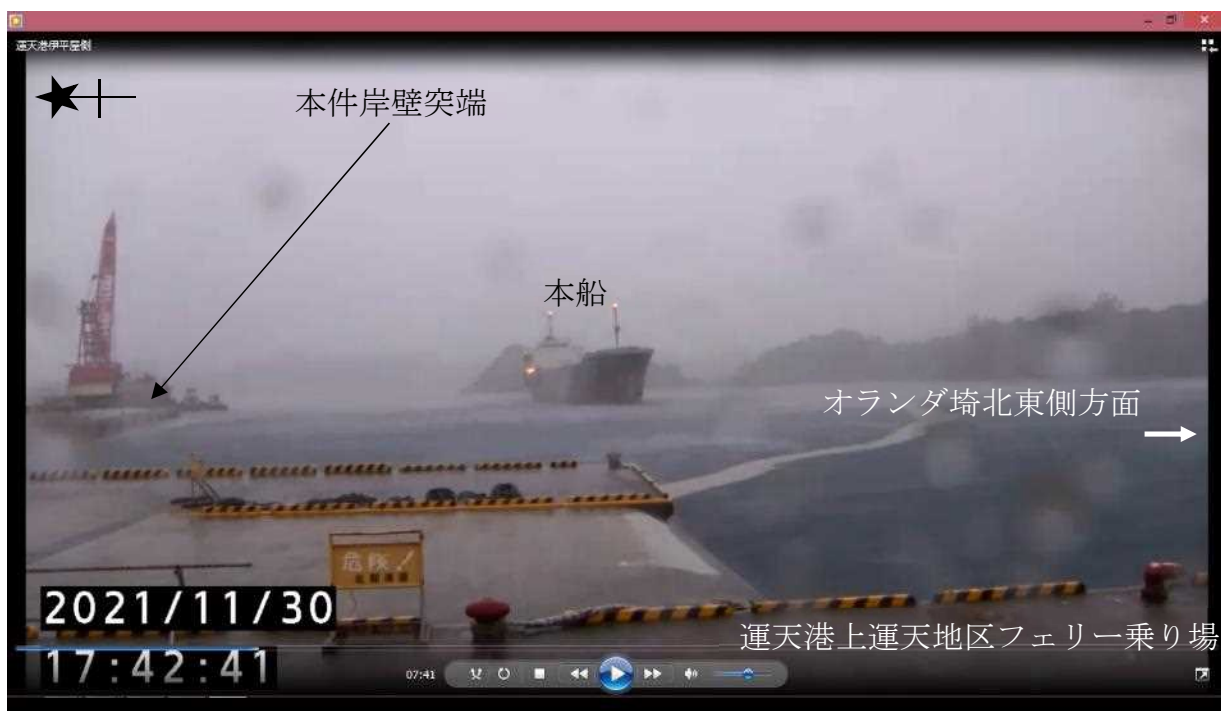
写真2 本件岸壁から離れていく状態の本船

本船は、17時42分ごろ、船長が、主機を中立として本件岸壁に着岸しようとし、右舷船首端と本件岸壁突端との距離が約75mまで近づいたが、強い北寄りの風を右舷側に受け、左舷錨の投錨を指示したものの風雨の影響で投錨が遅れ、本件岸壁に近づけられないことで慌てて反射的に‘バウスラストのつまみ’（以下単に「つまみ」という。）を左回頭に回し、船首が西南西方を向いて本件岸壁から離れていく状態となり、更に強い北寄りの風を受けて本件岸壁の対岸にあるオランダ埼北東側に向かう状況となった。（写真2参照）

本船は、本件岸壁に着岸しようとした際、本船右舷側に強い北寄りの風を受けたことから、船長が、左舷錨の投錨を指示したものの風雨の影響で投錨が遅れ、本件岸壁に近づけられないことで慌てて反射的にバウスラストを左回頭とし、船首が西南西方を向いて本件岸壁から離れた状態のところに更に強い北寄りの風を受け、バウスラストを右回頭、左舷錨を揚げ、主機の前後進を講じたものの、操船が困難となったものと推定される。

- (1) 船長は、入港判断に当たっては、リアルタイムの気象及び海象情報を入手するとともに、現地船舶代理店とも連絡を密にし、事前に現地の気象や地形の特性等について十分な情報収集を行うこと。
- (2) 船主、船舶総代理店、現地船舶代理店及び船長は、気象及び海象情報等について、現地船舶代理店と船長とが直接情報交換ができるようにすること。
- (3) 船長は、気象及び海象の悪化を受けた状況での操船において、慌てて咄嗟^{とっさ}の行動を取らず、冷静に対応すること。

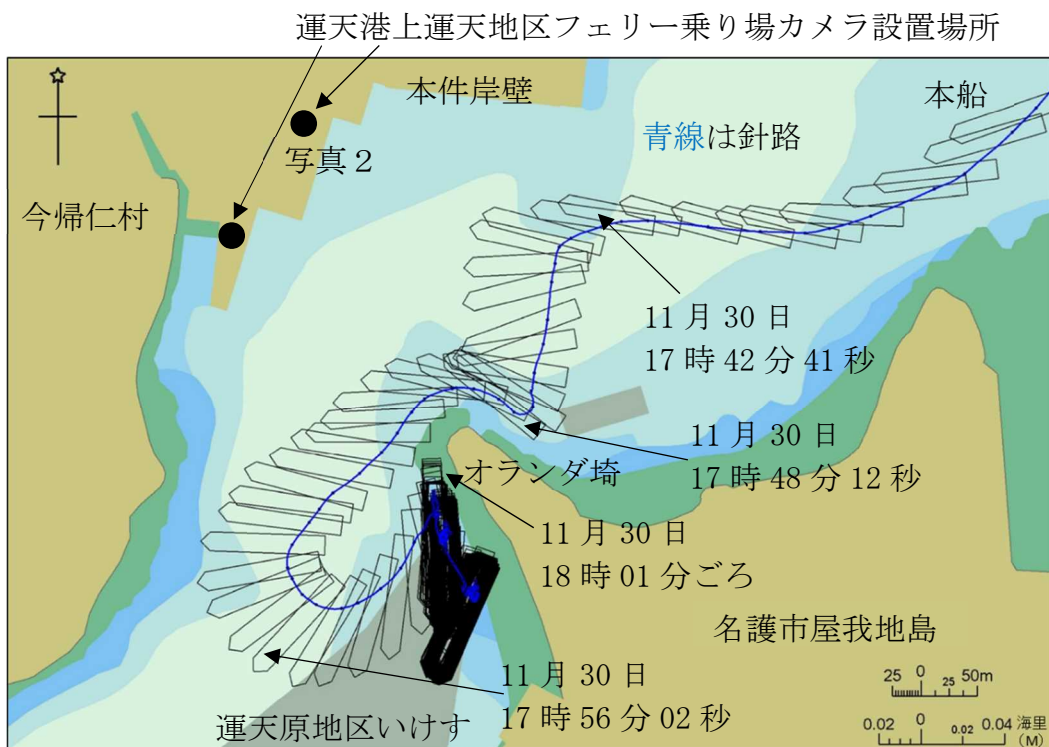
図1 本件岸壁付近での本船の動き

船長は、船橋内の風向風速計で風向が北、風速が15～20m/sの間を針が指しているのを確認後、つまみを右回頭に回すべきところ左回頭に回していたことに気付く、すぐにつまみを右回頭に回したが、本船は更に強い北寄りの風を受けて本件岸壁に近づけず、圧流されてオランダ埼北東側に近づかないよう左舷錨を1.5節程度投じていたが、17時48分ごろ、左舷船尾側がオランダ埼北東側に近づき、左舷錨を揚げて主機を前進とした。（図1参照）

本船は、1.0kn 未満の速力で浅瀬が存在する海域を後進中、左舷側外板と運天原地区いけすとが接触した状態となり、18時01分ごろ船尾船底部がオランダ埵南西側の干出浜に乗り揚げた。(図1参照)

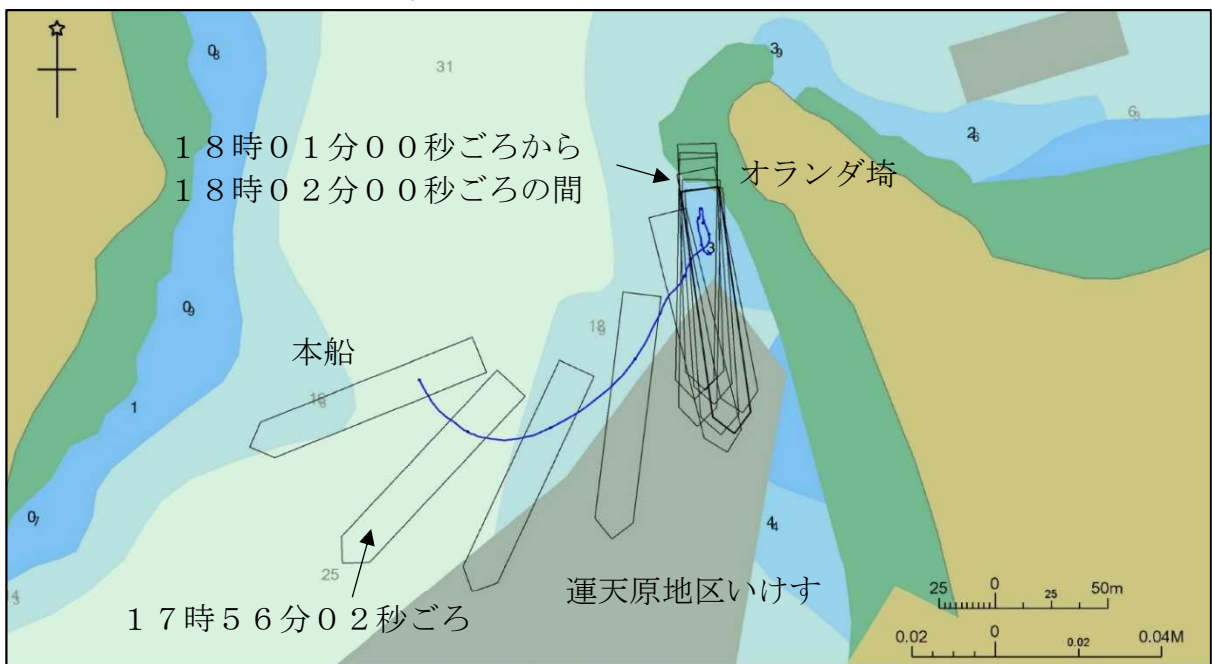
図2 本事故発生に至る直前の本船の動き

次の(1)～(4)から、本事故の発生日時は、令和3年11月30日18時01分ごろであり、発生場所は、古宇利港沖防波堤東灯台から222° 1.6M付近であったものと考えられる。(図2参照)

- (1) 本船は、11月30日17時56分02秒ごろから18時02分00秒ごろにかけて、船位が、北緯26° 40' 25.9" から同度分29.1"、東

経 $127^{\circ}59'51.2''$ から同度分 $54.9''$ に変わり、針路に対して船首方位が相反していることから、後進中であつたものと推定される。

(2) 本船は、18時02分00秒ごろの船位が北緯 $26^{\circ}40'29.1''$ であり、18時02分台にはほとんど船位が変わらず、同時03分40秒ごろ同度分 $28.9''$ 、同時04分00秒ごろ同度分 $28.7''$ 、同時05分00秒ごろ同度分 $28.5''$ と僅かに船首方へ船位が動いていることから、18時02分台には後進が終わっていたものと考えられる。

(3) 本船は、17時59分30秒ごろ 0.9 knの速力が18時01分00秒ごろ 0.1 knの速力となり、同時分50秒ごろ 0.4 knの速力となるものの、同時02分00秒ごろ 0.1 knの速力となっていることから、18時01分台に速力が著しく低下したものと考えられる。

(4) 本船の船位は、18時01分00秒ごろから同時02分00秒ごろまでの間、北緯 $26^{\circ}40'29.0''$ 、東経 $127^{\circ}59'55.0''$ 付近であつたものと推定される。

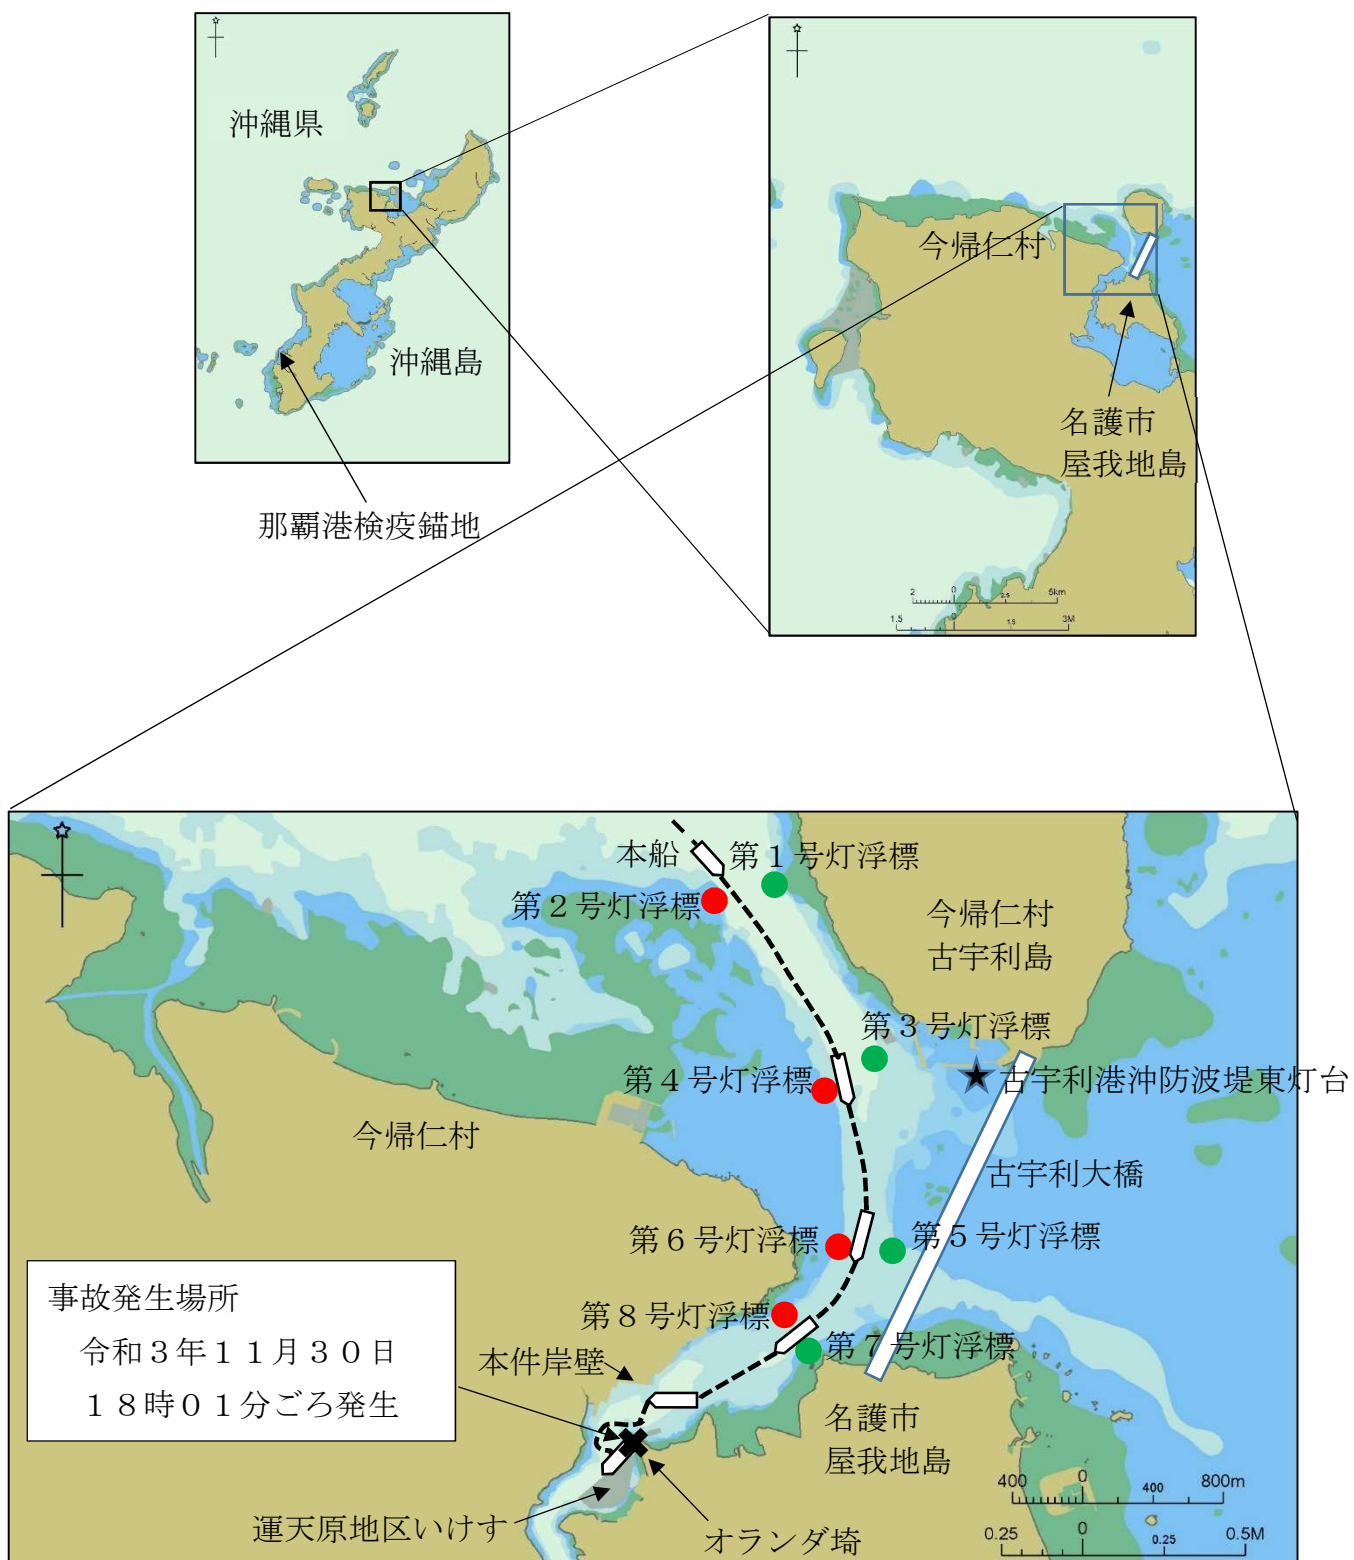
付図1 推定航行経路図

本事故の発生日時は、令和3年11月30日18時01分ごろであり、発生場所は、古宇利港沖防波堤東灯台から222° 1.6M付近であった。

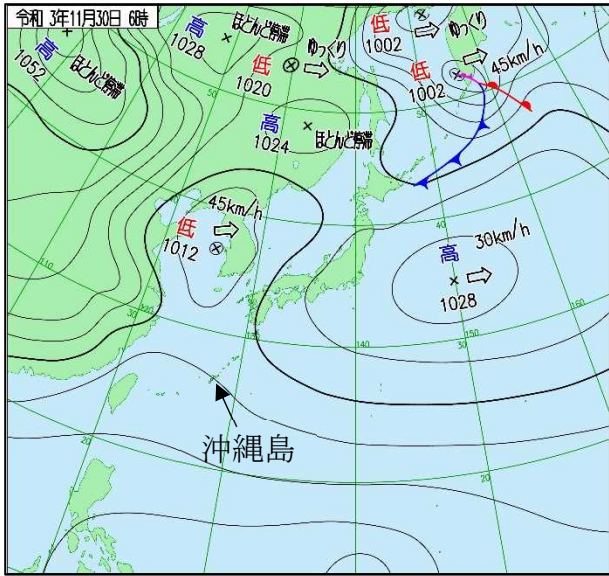
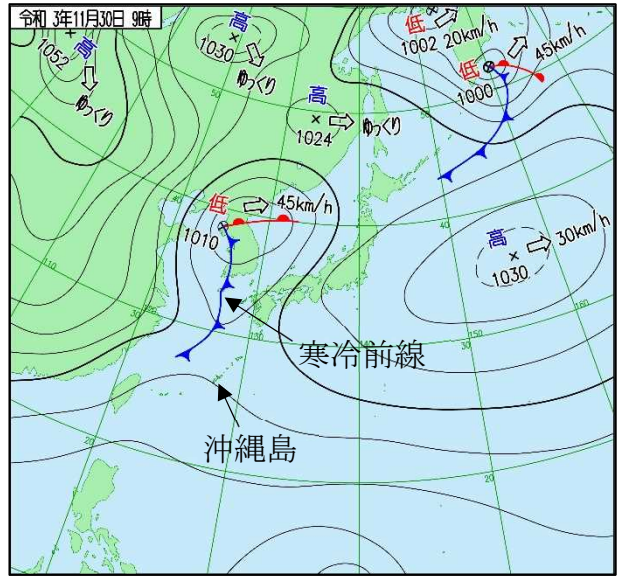
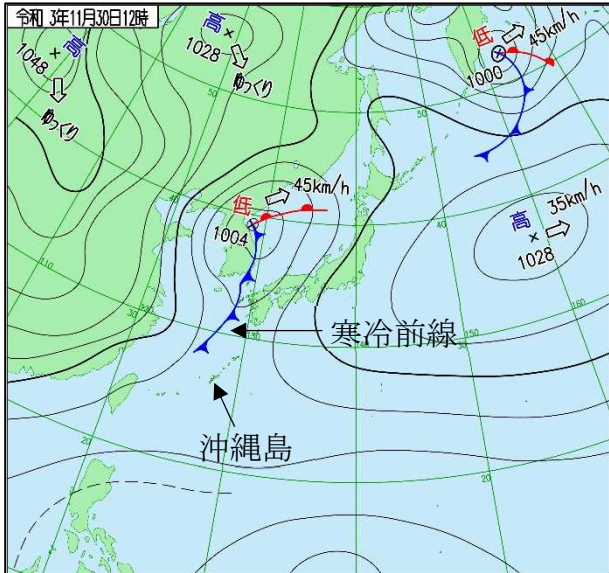
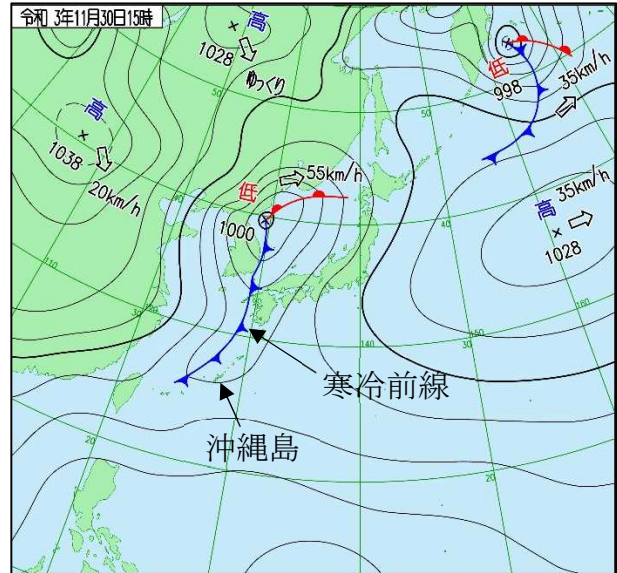
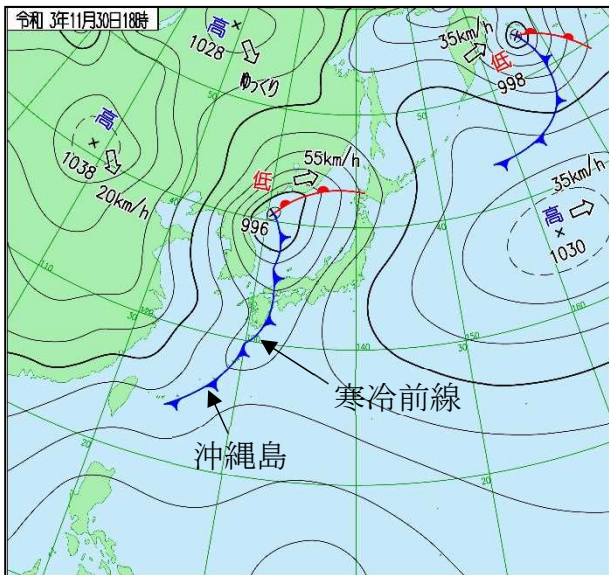
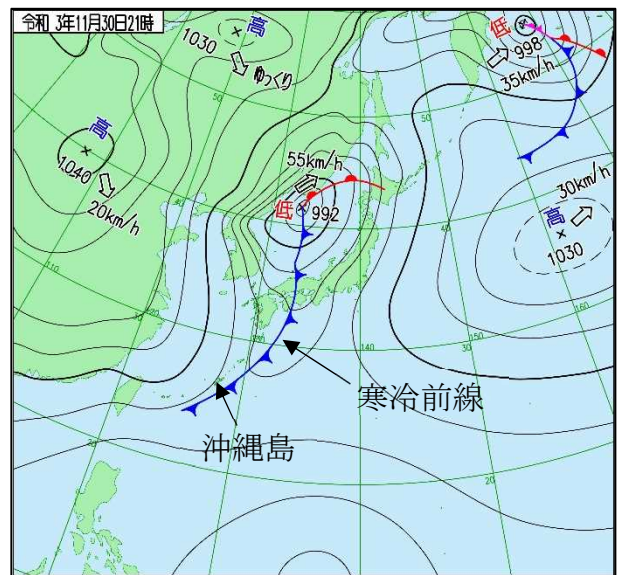
付図2 11月30日実況天気図

本件岸壁付近は、17時30分ごろから同時40分ごろまでの間に、南寄りの風向が北寄りに急に変化していること、気温が24.4℃から20.6℃に急速に低下していること、降水量が、無しから1.5mmの後、同時50分ごろには21.0mmと急に降り出しており、これらは寒冷前線通過時の特徴に一致していること、11月30日実況天気図で沖縄島を東シナ海側から太

平洋側に通過する図となっていることから、上記(1)及び(2)の状況は寒冷前線の通過により発生した。
