船舶事故調査報告書

令和4年9月7日
 運輸安全委員会（海事専門部会）議決
 委員 佐藤 雄二（部会長）
 委員 田村 兼吉
 委員 岡本 満喜子

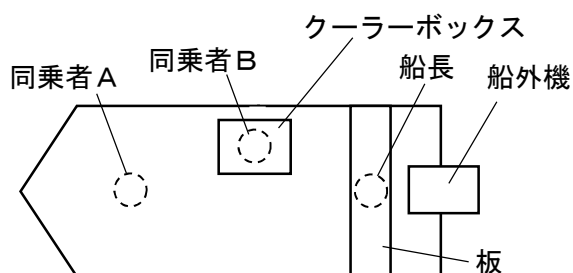
図1 船長、同乗者A及び同乗者Bの配置概略図

本船は、船長が船尾部の板の上に腰を掛けて左手で船外機のスロットル操作を行い、同乗者Aが前部甲板に、同乗者Bが右舷中央部に置いてあったクーラーボックスの上にそれぞれ座った状態で、二ツ岩沖の釣り場に向かった。(図1参照)

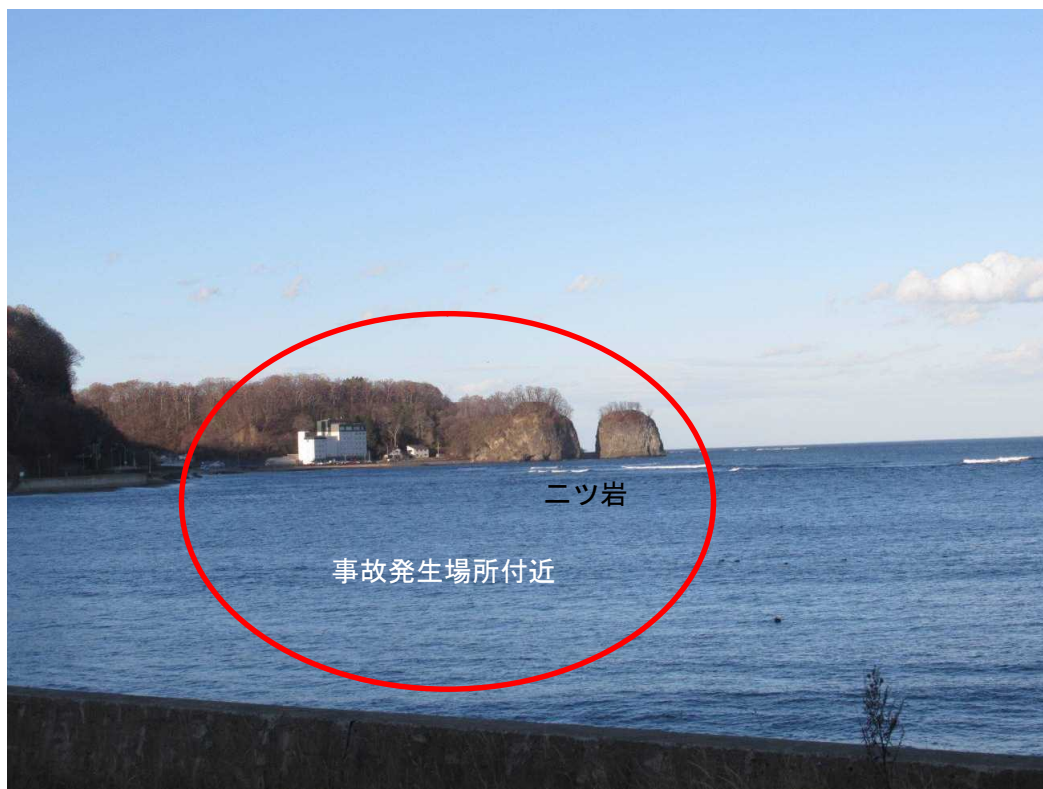
写真2 事故発生場所付近

船長は、‘二ツ岩沖の釣り場付近の岩場’ (以下「本件岩場」という。)の周辺で白波が立っているのを認めたが、少しの間であれば、さけ釣りをを行うのに特に問題はないと思った。

本船は、二ツ岩沖の釣り場に着いて、船長が、船外機を中立状態とし、錨泊しようと、右回りで振り向いて、船外機の停止ボタンを押そうとした際、右舷船尾側から目の高さくらいの追い波を受け、転覆を避ける目的で前進で加速したものの、10時10分ごろ、船首部が海面に突っ込み、衝撃で乗船者全員が海に投げ出された。

再発防止策	<p>今後の同種事故等の再発防止及び被害の軽減に役立つ事項として、次のことが考えられる。</p> <ul style="list-style-type: none"> ・ゴムボートの船長は、自船が風波等を受けやすいと十分に認識し、白波が立っているのを認めた場合、釣り等を差し控え、可能

<p>な限り早めに帰航すること。</p> <ul style="list-style-type: none">・ 緊急停止スイッチを備えた船外機を操作する船長は、船外機を運転中、常に緊急停止スイッチのコードを身体に身につけること。
--	---
