船舶事故調査報告書

令和4年9月7日

運輸安全委員会（海事専門部会）議決

事故種類	衝突
発生日時	令和4年5月6日 05時10分ごろ
発生場所	北海道増毛町増毛港北東方沖 増毛港北防波堤灯台から真方位037° 1,050m付近 (概位 北緯43° 52.0′ 東経141° 32.7′)
事故の概要	漁船第5漁盛丸は、北北東進中、また、漁船悟空丸は、船首を北北東方に向けて漂泊中、両船が衝突した。 第5漁盛丸は、左舷船首部外板に擦過傷を生じ、また、悟空丸は、船体後部等に破損を生じた。
事故調査の経過	令和4年5月10日、本事故の調査を担当する主管調査官（函館事務所）ほか1人の地方事故調査官を指名した。 原因関係者から意見聴取を行った。
事実情報 船種船名、総トン数 船舶番号、船舶所有者等 L×B×D、船質 機関、出力、進水等	A 漁船 第5漁盛丸、4.91トン HK3-82790（漁船登録番号）、個人所有 11.45m (Lr) × 2.44m × 0.78m、FRP ディーゼル機関、漁船法馬力数90、昭和53年11月20日 B 漁船 悟空丸、0.2トン HK3-104055（漁船登録番号）、個人所有 5.35m (Lr) × 1.09m × 0.38m、FRP ガソリン機関（船外機）、漁船法馬力数30、昭和59年7月20日
乗組員等に関する情報	A 船長A 80歳 一級小型船舶操縦士・特殊小型船舶操縦士・特定 免許登録日 昭和50年8月1日 免許証交付日 令和2年11月16日 (令和7年12月12日まで有効) B 船長B 46歳 二級小型船舶操縦士 免許登録日 平成27年6月18日 免許証交付日 令和元年11月18日 (令和7年6月17日まで有効)
死傷者等	なし

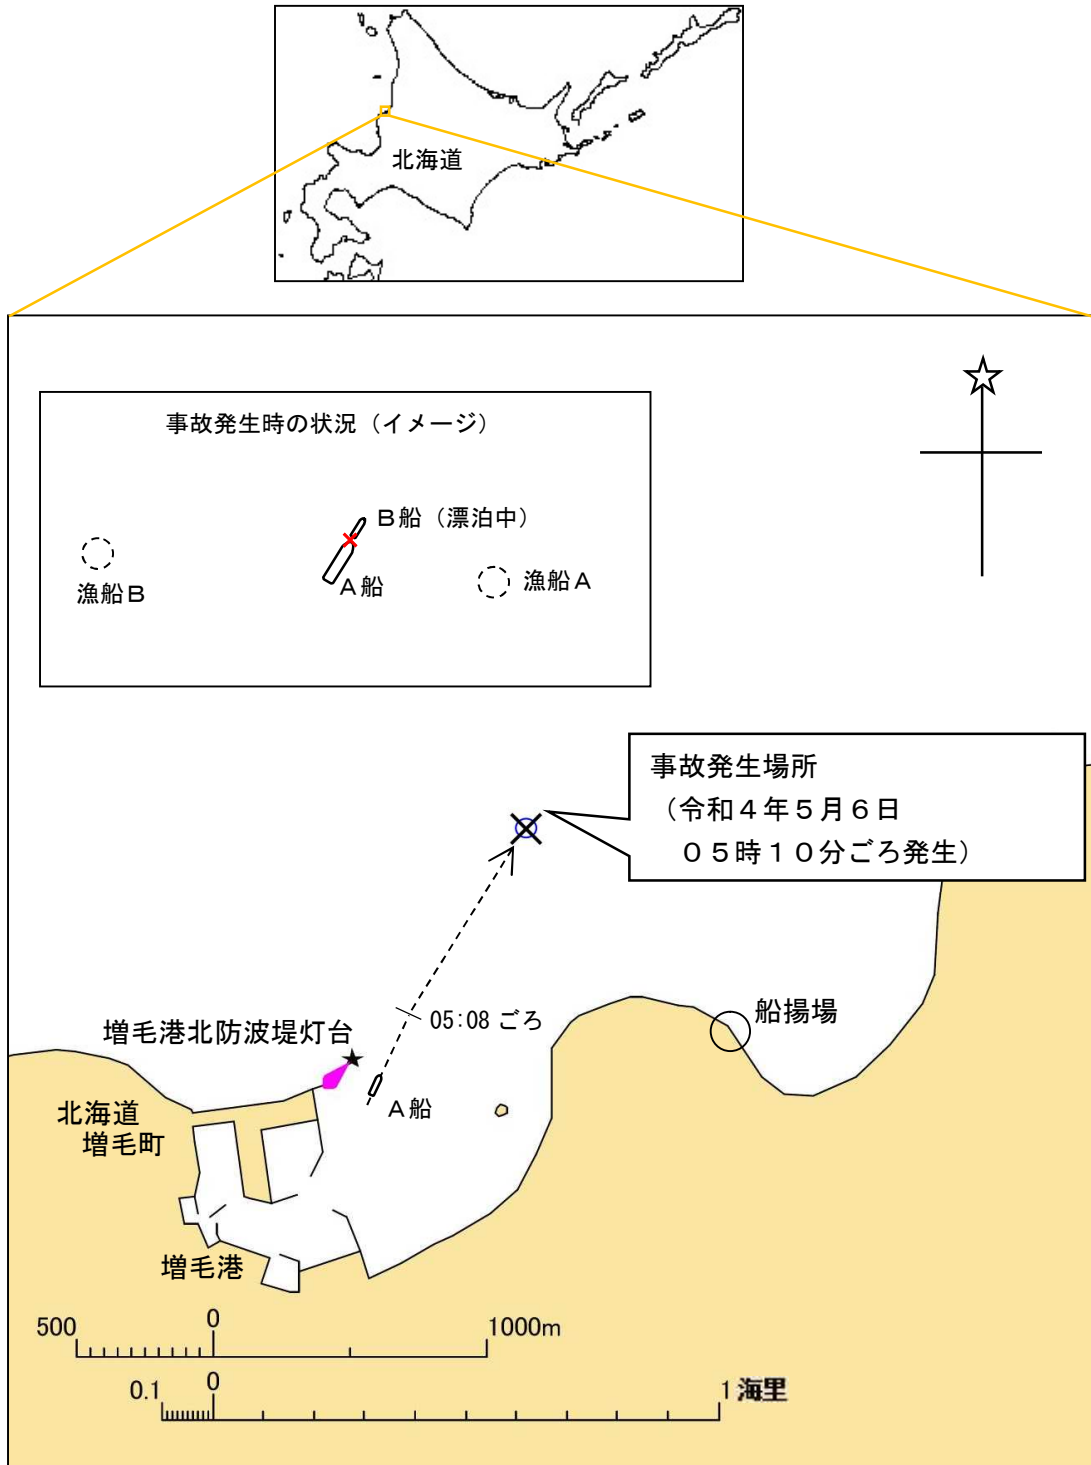
付図1 事故発生経過概略図

A船は、増毛港北東方沖を北北東進中、船長Aが、視認した漁船A及び漁船Bの間を通過しようと思い、二隻に気をとられて航行を続けたことから、前路のB船に気付かずに、B船と衝突したものと考えられる。

<p>が、A船を認めていたものの、ふだん他船が操業中のB船を避けてくれており、A船がB船を避けてくれると思ひ込み、操業を続けたことから、回避動作が間に合わず、A船と衝突したものと考えられる。</p>
原因	<p>本事故は、増毛港北東方沖において、A船が北北東進中、B船が船首を北北東方に向けて漂泊中、船長Aが、視認した漁船A及び漁船Bの間を通過しようと思ひ、二隻に気をとられて航行を続けたため、また、船長Bが、A船を認めていたものの、ふだん他船が操業中のB船を避けてくれており、A船がB船を避けてくれると思ひ込み、操業を続けたため、両船が衝突したものと考えられる。</p>
再発防止策	<p>今後の同種事故等の再発防止に役立つ事項として、次のことが考えられる。</p> <ul style="list-style-type: none"> ・ 船長は、特定の方向の他船に気をとられないよう十分に留意し、常時、周囲の適切な見張りを行うこと。 ・ 船長は、周囲に他船を認めた場合、他船が自船を避けてくれると思ひ込まず、他船の動静監視を継続して行い、他船が自船を避ける様子がない場合には、有効な音響による信号等を行って自船の存在を知らせ、余裕のある時機に自船を移動させるなどして衝突を避けるための措置を採ること。

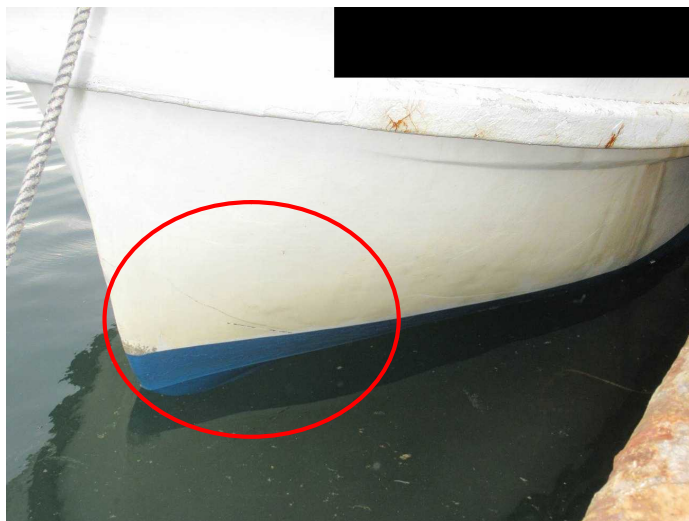
<p>損傷</p>	<p>A 左舷船首部外板に擦過傷 B 船体後部及び船外機に破損</p>
<p>気象・海象</p>	<p>気象：天気 曇り、風向 東北東、風力 2、視界 良好 海象：海上 平穏、潮汐 上げ潮の中央期、海面水温 約6～9℃ 日出時刻：04時20分ごろ</p>
<p>事故の経過</p>	<p>A船は、船長Aが1人で乗り組み、北海道<small>としまえ</small>苫前町に所在する造船所に上架する目的で、令和4年5月6日05時00分ごろ増毛港を出航した。</p> <p>A船は、船長Aが、操舵室の中央付近に前方を向いて立った姿勢で操船を行い、時折、操舵室内の左右の窓から顔を出して周囲の状況を確認しながら、北北東進した。(図1参照)</p> <div data-bbox="667 757 1321 981" data-label="Diagram"> </div> <p>図1 船長Aの操船位置概略図</p> <p>A船は、船長Aが、‘右舷前方の漁船’（以下「漁船A」という。）と‘左舷前方の漁船’（以下「漁船B」という。）を視認し、二隻の間を通過しようと思い、05時08分ごろ、手動操舵から自動操舵に切り替えて針路を少し右に転じ、約12ノットの対地速力で北北東進を続けた。</p> <p>A船は、船長Aが、視認した漁船A及び漁船Bに気をとられた状態で、同じ針路及び速力で航行を続けていたところ、前路にいたB船に気付かずに、05時10分ごろA船の左舷船首部とB船の船尾部とが衝突した。</p> <p>船長Aは、衝撃を感じたので、A船を停船し、操舵室の外に出たところ、A船の左舷方に、浸水して半沈没状態となったB船とB船の付近で泳いでいる船長Bを認め、A船を船長Bに近づけて船長Bを救助した。</p> <p>A船は、船長Aが漁業協同組合に本事故発生の連絡を行った後、B船をえい航して増毛港に戻った。</p> <p>B船は、和船型の磯船で、船長Bが1人で乗り組み、たこいさり漁の目的で、04時15分ごろ‘増毛港東方の船揚場’（以下「船揚場」という。）を出発した後、船揚場の北西方沖の漁場で、漂泊して操業を開始し、たこを3杯程度漁獲した。(図2参照)</p>

写真2 A船の損傷状況（未修理）

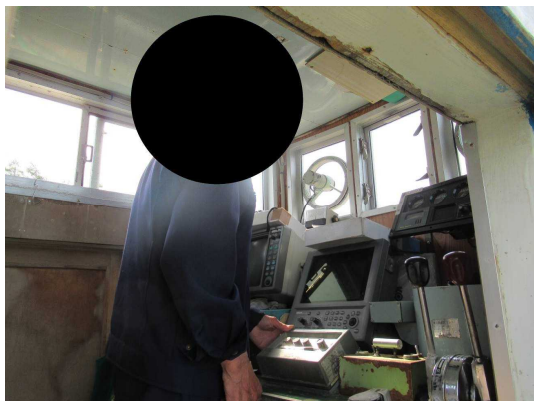
船長Aは、本事故当時、レーダーを作動させていたものの磯船を感知しにくいと感じていたため、目視で見張りを行っていた。

写真3 船長Aの操船模様（再現）

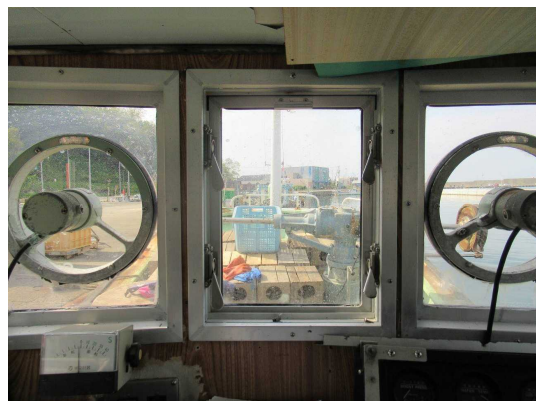
写真4 A船の操舵室前方の見通し状況

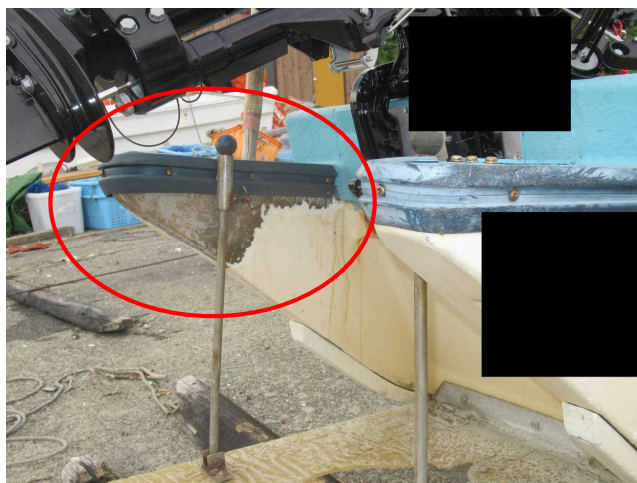
B船は、A船と衝突し、浸水して半沈没状態となった。

船外機（新替えされたもの）

写真6 B船の損傷状況（修理済み）

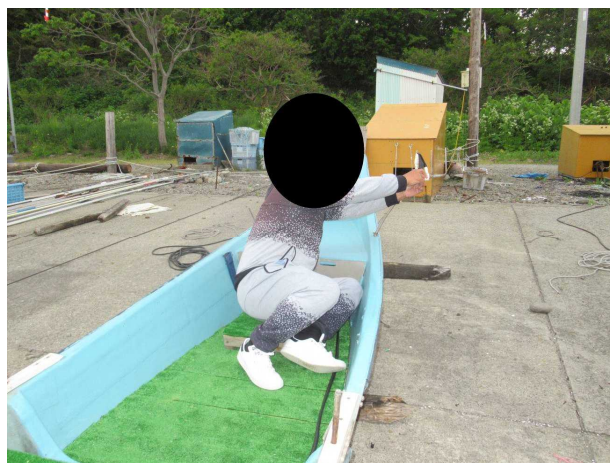
船長Bは、05時08分ごろA船を初認したが、ふだんから他船が操業中のB船を避けてくれていたので、A船がB船を避けてくれると思い、操業を続け、船首を北北東方に向けた状態で、前部に座った姿勢で右舷方に向いて、釣り糸の長さの調整を行っていたところ、船尾方から接近してくるA船に気付いた。

B船のたこいさり漁は、船外機をチルトアップ状態にして漂泊し、釣り糸にいさりと呼ばれる仕掛けを取り付けてB船の右舷側の前後部から海中に流し、潮の流れ等を利用していさを引いてたこを捕るものであった。

写真7 船長Bの操業模様（再現）
