船舶事故調査報告書

船種船名 ロールオン・ロールオフ貨物船 蓉翔丸
船舶番号 135683
総トン数 14,790トン

事故種類 衝突
発生日時 令和3年2月2日 12時34分ごろ
発生場所 宮城県仙台塩釜港仙台区
仙台北防波堤灯台から真方位269° 1.7海里付近
(概位 北緯38° 16.1' 東経141° 00.4')

令和4年9月7日

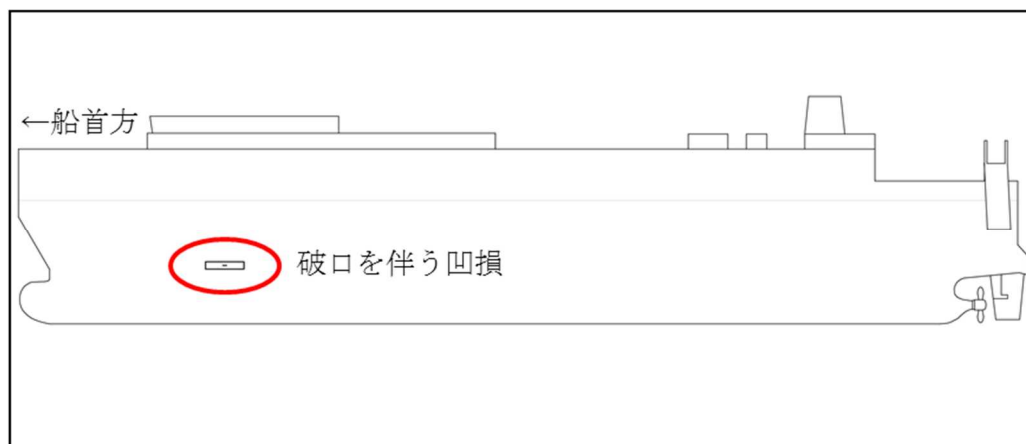
図2.3-1 A船の損傷状況図

船長Aの口述及びA社の回答書によれば、左舷船首部外板に破口を伴う凹損、

左舷中央部外板に凹損等をそれぞれ生じた。(図2.3-1、写真2.3-1～写真2.3-4参照)

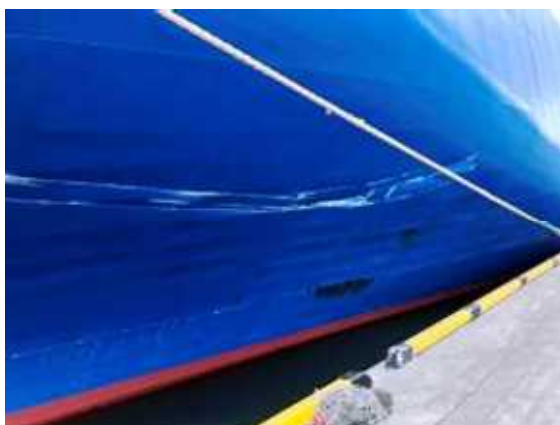
写真2.3-1 左舷船首部外板の損傷状況①

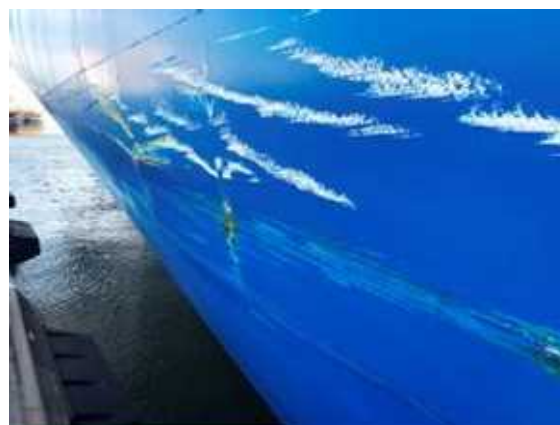
写真2.3-2 左舷船首部外板の損傷状況②

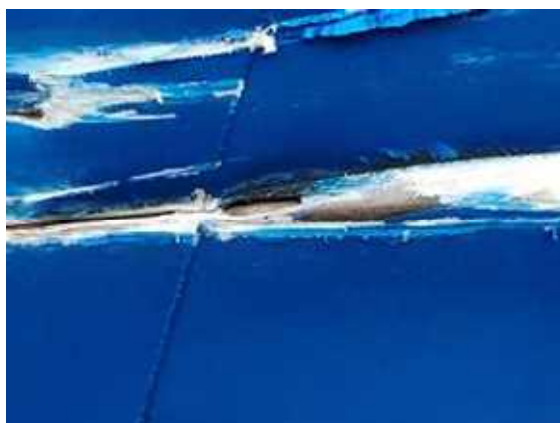
写真2.3-3 左舷船首部外板の破口

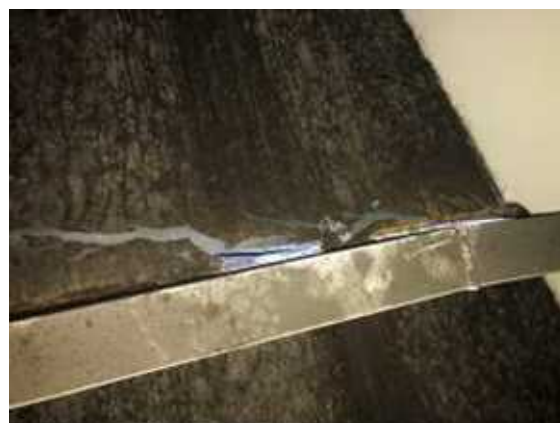
写真2.3-4 左舷船首部外板の破口(内側)

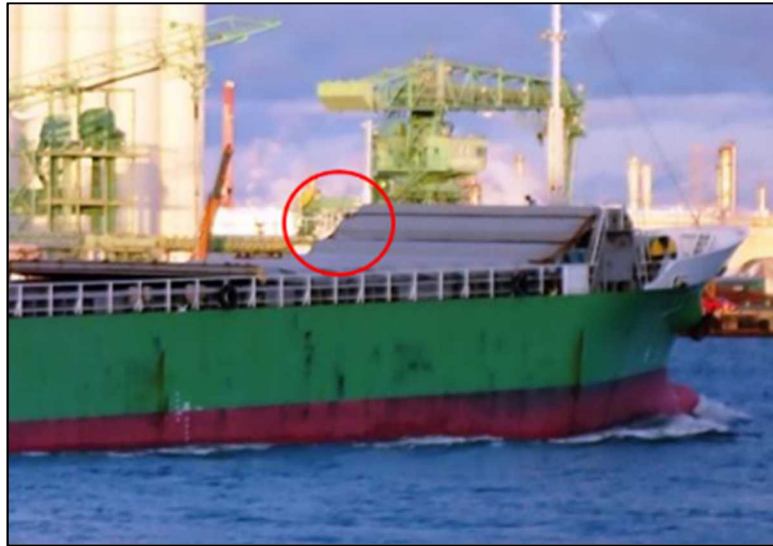
写真2.3-5 C船のハッチカバー

C社の回答書によれば、2枚のハッチカバーの左舷側に曲損等を生じた。

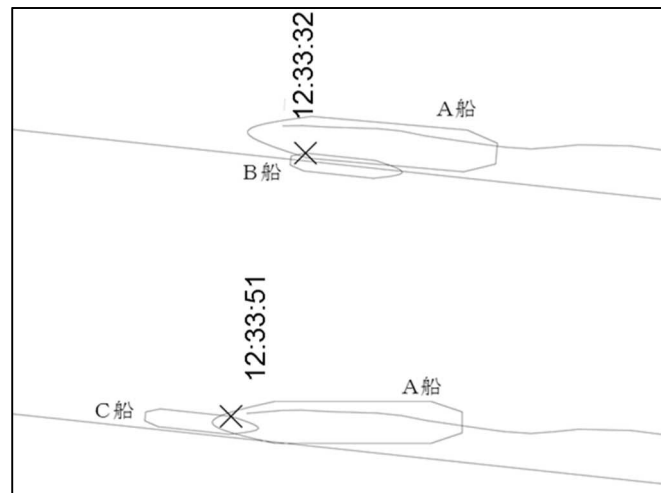
図 3. 1 - 1 衝突状況図

2.1.1、3.1.1及び3.1.4から、A船の船首方位が275°～270°及び速力が2.7kn～2.3knの間で、停泊中の船首を東方に向けたB船及びC船とA船の左舷船首部から左舷中央部がB船の左舷船尾部に衝突し、直後にA船の左舷船首部がC船の左舷船首部に衝突したものと考えられる。(図3.1-1参照)

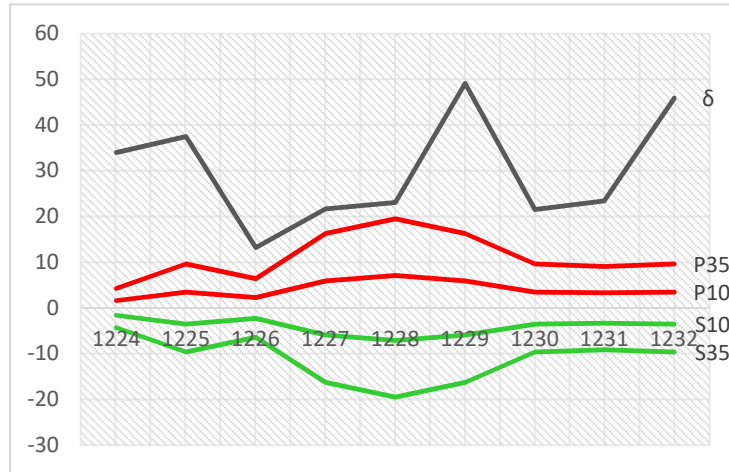
図 3. 2 - 5 状況 3 の舵圧横力

状況 3 : 横力及び回頭モーメントは、最大舵角 35° を取っても釣り合いが取れず操船不能の状況であったものと考えられる。(表 3. 2 - 5、図 3. 2 - 5、表 3. 2 - 6、図 3. 2 - 6 参照)
