## 船舶事故調査報告書

令和4年9月7日  
 運輸安全委員会（海事専門部会）議決  
 委員 佐藤 雄二（部会長）  
 委員 田村 兼吉  
 委員 岡本 満喜子

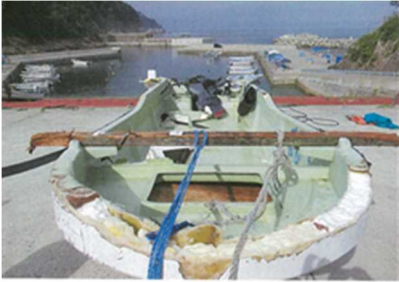
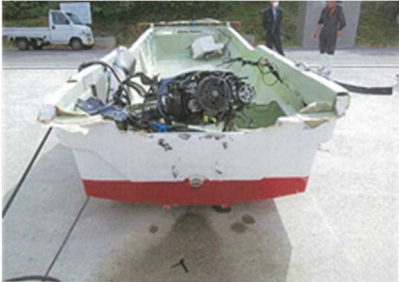
<b>事故種類</b>	転覆
<b>発生日時</b>	令和3年6月14日 06時55分ごろ
<b>発生場所</b>	岩手県大船渡市千歳漁港北東方沖 死骨埼金島灯台から真方位219° 1.6海里（M）付近 （概位 北緯39° 11.2′ 東経141° 54.2′）
<b>事故の概要</b>	漁船宝福丸は、操業中、転覆した。 宝福丸は、乗組員全員が落水してうち乗組員1人が死亡し、船外機に濡れ損等を生じた。
<b>事故調査の経過</b>	令和3年6月22日、本事故の調査を担当する主管調査官（仙台事務所）ほか1人の地方事故調査官を指名した。 原因関係者から意見聴取を行った。
<b>事実情報</b> 船種船名、総トン数 船舶番号、船舶所有者等 L×B×D、船質 機関、出力、進水等	漁船 宝福丸、0.6トン IT3-52001（漁船登録番号）、個人所有 5.35m（Lr）×1.75m×0.75m、FRP ガソリン機関（船外機）、30kW（動力漁船登録票による）、平成24年9月3日
<b>乗組員等に関する情報</b>	船長 46歳 二級小型船舶操縦士・特定 免許登録日 平成22年5月28日 免許証交付日 平成29年9月14日 （令和4年9月13日まで有効） 乗組員A 69歳 操縦免許 なし
<b>死傷者等</b>	死亡 1人（乗組員A）
<b>損傷</b>	船外機に濡損等（廃船） <div style="display: flex; justify-content: space-around;">

</div> 船首部及び船尾部の割損は、本事故後、漂流中に損傷したものと考え

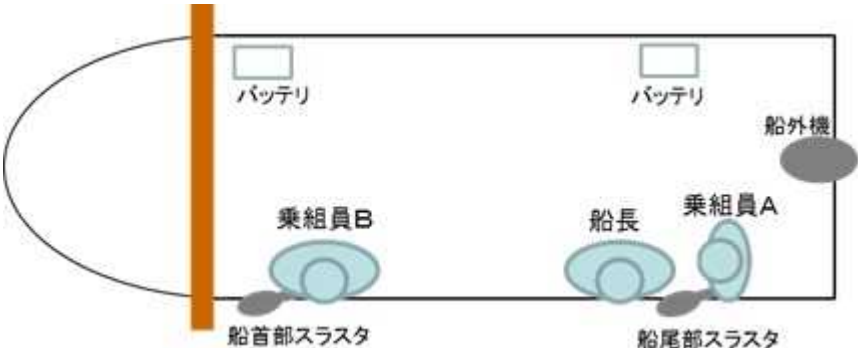
られる。
気象・海象	気象：天気 晴れ、風向 南東、風力 2、視界 良好 海象：波向 南東、波高 約0.7m、潮汐 下げ潮の中央期
事故の経過	<p>本船は、船長、乗組員2人（以下「乗組員A」及び「乗組員B」という。）が乗り組み、うにすくい網漁（以下「うに漁」という。）を行う目的で、令和3年6月14日04時30分ごろ千歳漁港を出港し、04時40分ごろ千歳漁港北東方沖の漁場に到着して船外機を停止した。</p> <p>本船は、和船型の船舶で、船首を西北西方に向け、船長が左舷船尾部につき、乗組員Aが左舷船尾部の電動船外機（以下「船尾部スラスト」という。）の操作に当たり、乗組員Bが左舷船首部の電動船外機（以下「船首部スラスト」という。）付近につき、うに漁解禁時刻まで漁場付近で漂泊していた。（図1参照）</p>
