## 船舶事故調査報告書

令和4年8月31日

運輸安全委員会（海事専門部会）議決

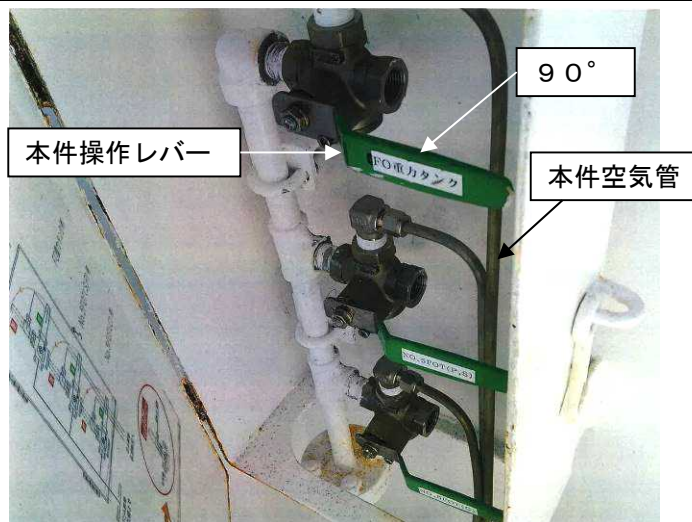
<p>ともに操舵機が操作できない状態となった。</p> <p>機関長Bは、船長Bに状況確認及び雑用空気系統の弁を解放した旨を伝えに昇橋したところ、主機が停止したという慌てた船長Bの声を聞いたので、すぐに機関室に戻った。</p> <p>船長Bは、右舷船首方に錨泊中のA船と衝突の危険を感じ、行きあしを止める目的で、航海士Bに投錨するように指示した。</p> <p>B船は、08時43分ごろ、約2knの惰力で航行中、錨泊中のA船と衝突した後、航海士Bが右舷錨を投錨して行きあしを止めた。</p> <p>機関担当職員は、本来、燃料タンク非常遮断弁（以下「非常遮断弁」という。）を作動させて燃料を遮断して主機を緊急停止させるときに手で操作する‘F O非常遮断弁箱内にある非常遮断弁用3方弁の操作レバー’（以下「本件操作レバー」という。）が、非常遮断弁が作動する向き（0°）（以下「本件作動位置」という。）になっていることを認めた。</p> <p>機関担当職員は、非常遮断弁が作動しない通常位置（90°）（以下「本件通常位置」という。）に戻し、船内電源が復旧した後、機関長Bにそのことを報告した。</p> <p>B船は、造船所の職員が造船所に連絡し、同造船所が海上保安庁に通報し、主機が復旧した後、ドックマスターが再び乗船して操船指揮をとり、同造船所の岸壁に着岸した。</p> <p>（付図1 航行経路図、付図2 B船の圧縮空気管系統図、附表1 A船のAIS記録（抜粋）、附表2 B船のAIS記録（抜粋）、写真1 A船、写真2 A船の損傷状況、写真3 B船、写真4 B船の損傷状況 参照）</p>
<p>その他の事項</p>	<p>B船は、本件操作レバーが本件作動位置にあると、使用していたF O重カタンクから主機及び発電機へ燃料が送られる燃料系統ラインの非常遮断弁が、‘本件操作レバーから各燃料タンクの非常遮断弁へ接続される圧縮空気管’（以下「本件空気管」という。）に圧縮空気を通気するとともに閉鎖される配管になっていた。</p> <p>造船所の協力会社の作業員は、B船において、本件空気管をステンレス管に交換する作業（以下「本件交換作業」という。）を行う際、本件操作レバーが本件通常位置にあると作業の妨げになるので、本件操作レバーを本件作動位置として本件空気管を取り外していたが、数日後に本件空気管を取り付けた際、本件操作レバーの原状復帰を行っていなかった。（図1参照）</p>

図1 本件操作レバーの本件通常位置の状態

B船は、本件交換作業が行われた後、本件操作レバーが本件作動位置となっていたことで、本件空気管に空気を供給した際、非常遮断弁が作動したことが本事故後に判明した。

B船は、清水港第3区を西北西進中、本件操作レバーが本件作動位置になっており、本件空気管に空気の供給を開始した際、非常遮断弁が作動し、発電機の燃料が遮断されて船内電源が喪失したことから、主機が停止するとともに操舵機が操作できない状態となり、錨泊中のA船に衝突したものと考えられる。

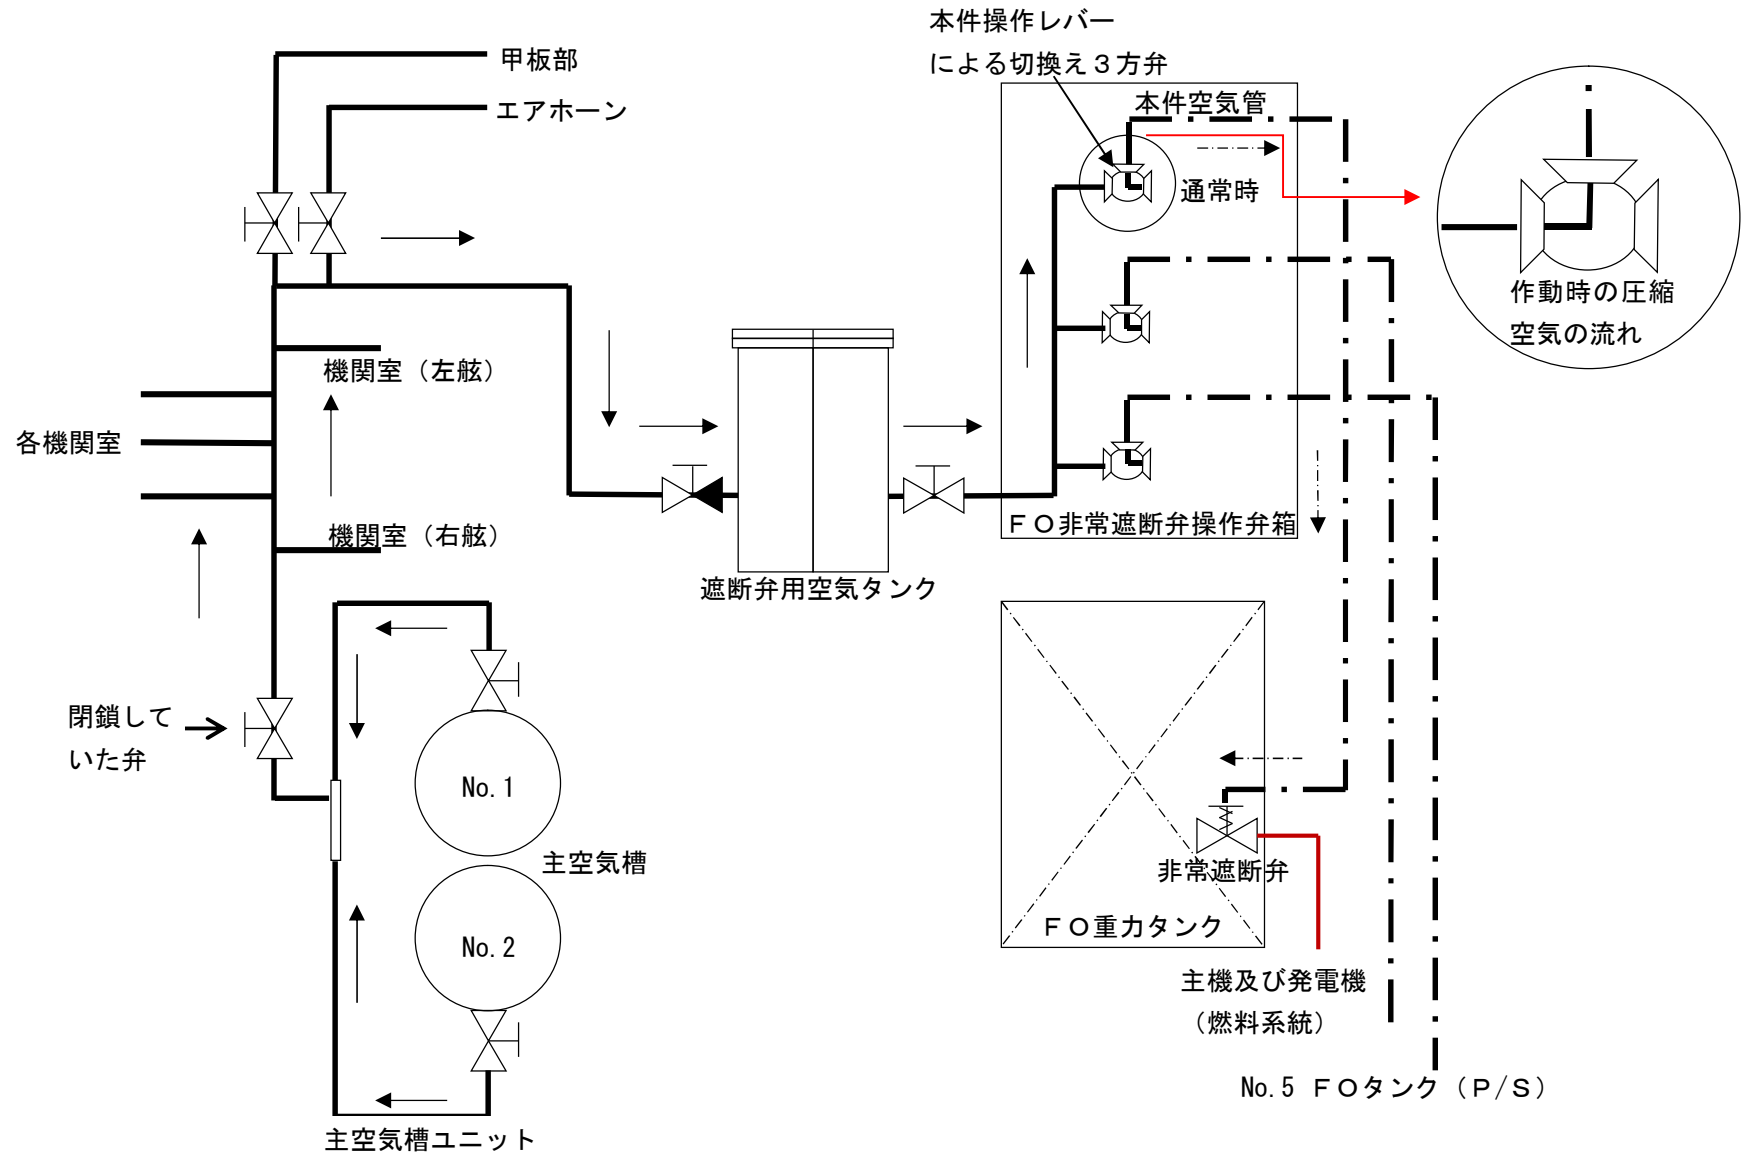
付図2 B船の圧縮空気管系統図

<p>B船は、海上試運転後の引渡し前に機関長Bによる立合いが行われる予定であったことから、海上試運転前に、乗組員により本件交換作業の点検結果が確認されていなかったものと考えられる。</p> <p>造船所の協力会社の作業員は、本件交換作業に関する引継ぎ措置が採られていなかったことから、本件空気管を取り付けた際、本件操作レバーの原状復帰を行っていなかったものと考えられる。</p> <p>B船は、本件操作レバーが本件作動位置にあると、使用していたF O重カタンクから主機及び発電機へ燃料が送られる燃料系統ラインの非常遮断弁が閉鎖される配管となっており、本件空気管に圧縮空気が通気されたことから、非常遮断弁が作動したものと考えられる。</p>
<p><b>原因</b></p>	<p>本事故は、清水港第3区において、A船が錨泊中、B船が、造船所による本件交換作業後、乗組員により本件交換作業の点検結果が確認されていない中、本件操作レバーが本件作動位置になった状態で西北西進中、本件空気管に空気の供給を開始した際、非常遮断弁が作動し、発電機の燃料が遮断されて船内電源が喪失したため、主機が停止するとともに操舵機が操作できない状態となり、A船に衝突したものと考えられる。</p>
<p><b>再発防止策</b></p>	<p>造船所は、本事故後、各船において、海上試運転前に、F O非常遮断弁用操作レバーが通常位置の状態であることを確認することとした。</p> <p>今後の同種事故等の再発防止に役立つ事項として、次のことが考えられる。</p> <ul style="list-style-type: none"> <li>・造船所は、乗組員から配管交換等の修繕作業依頼を受けてレバー等の操作を行った場合、札を取り付けるなど復旧が必要である状態を明示しておき、同作業を行った後、海上試運転前に機関長に立合いを依頼し、最終的な作業の点検結果を確認すること。</li> <li>・造船所は、引継ぎ措置などの安全な作業手順について、協力会社の作業員を指導すること。</li> <li>・乗組員は、修繕工事中、造船所によって配管交換等の作業が行われた場合、海上試運転前に造船所から施工業者と共に最終的な確認点検作業の報告を受け、立合いを行った上で同点検作業が適切に実施されているかどうかを十分に確認すること。</li> </ul>

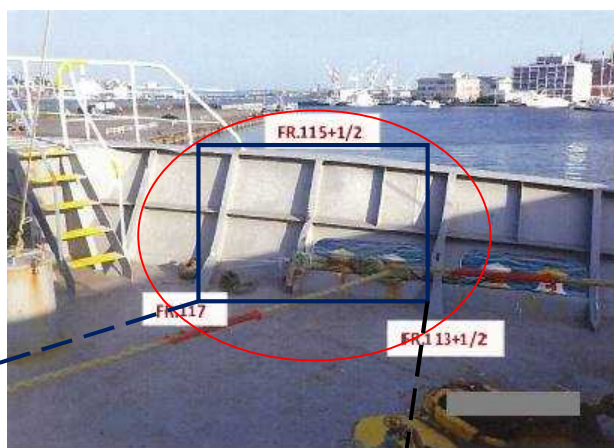
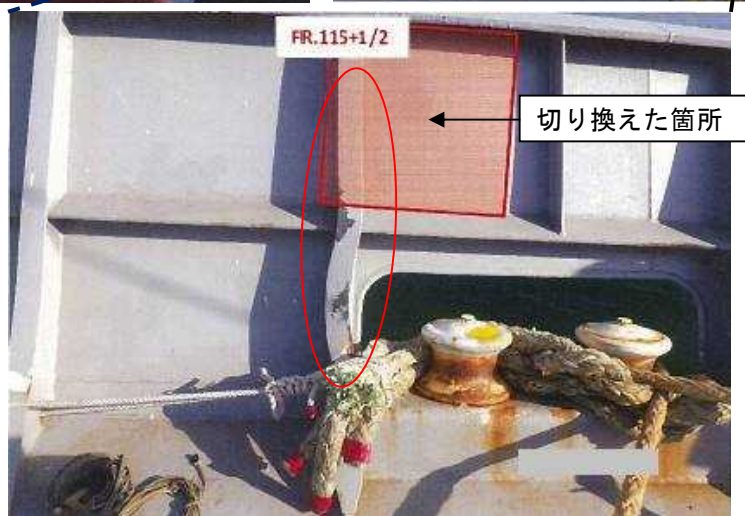
写真2 A船の損傷状況

<p>四級海技士（機関）</p> <p>免 許 年 月 日 昭和53年3月3日</p> <p>免 状 交 付 年 月 日 令和2年10月22日</p> <p>免 状 有 効 期 間 満 了 日 令和7年12月15日</p>
死傷者等	なし
損傷	<p>A 右舷船首部ブルワークに凹損、右舷船首部ハンドレールに曲損、右舷船尾部乗込みタラップに凹損</p> <p>B 右舷船首部外板に凹損、右舷船尾部外板に擦過傷</p>
気象・海象	<p>気象：天気 晴れ、風向 北東、風力 1、視界 良好</p> <p>海象：海上 平穏、潮汐 上げ潮の末期</p>
事故の経過	<p>A船は、船長Aほか4人が乗り組み、コンテナ約1,202tを岸壁で揚げ荷する目的で、令和3年8月30日01時30分ごろ清水港第3区に投錨し、錨泊待機していた。</p> <p>船長Aは、08時43分ごろ、かなりの衝撃を感じたので、自室から昇橋し、船橋にて周囲の状況を確認したところ、A船の右舷船首部にB船の右舷船首部が衝突した状況を確認し、その後、B船がA船から離れたのを認めた。</p> <p>船長Aは、直ちにA社に連絡した後、清水ポートラジオから問合せがあったので状況を説明したのち、携帯電話で海上保安庁に通報した。</p> <p>B船は、造船所のドックマスター（離岸操船者）が操船指揮をとり、船長B及び機関長Bほか乗組員13人（日本国籍4人、インドネシア共和国籍9人）が乗り組み、B社担当者1人及び造船所の運転責任者ほか技師等8人を乗せ、一般修繕工事後の海上試運転の目的で、08時30分ごろ、静岡市清水区所在の造船所の岸壁を離岸した。</p> <p>B船は、ドックマスター、船長B、漁労長、B社担当者、造船所の運転責任者及び技師1人が船橋に、通信長が無線室に、航海士1人（以下「航海士B」という。）及び甲板部員3人が船首配置に、甲板部員4人が船尾配置に、機関長B、操機長、機関部員2人及び造船所の機関担当職員1人ほか技師6人が機関室に配置されていた。</p> <p>運転責任者は、B船が清水港第3区を約3.5ノット（kn）の速力（対地速力、以下同じ。）で北北西進中、08時35分ごろ、エアホーンが鳴らなかったため、雑用空気系統の弁を開けるように機関担当職員に指示したところ、そのことを聞いていた機関長Bが、自ら当該系統の各弁を点検し、同系統で閉鎖されていた元弁（一つ）を開け、同系統の圧縮空気が復旧し、エアホーンの吹鳴を確認した。</p> <p>ドックマスターは、08時38分ごろ、出港サポートが終了したので、船長Bに操船指揮を引き継ぎ、離岸時のタグボートにより下船した。</p> <p>B船は、08時41分ごろ、船内電源が喪失し、主機が停止すると</p>

A船は、清水港第3区で錨泊中、A船の右舷船首部にB船の右舷船首部が衝突したものと考えられる。
