# 船舶事故調査の経過報告について

令和4年6月30日  
国土交通省 運輸安全委員会

# 貨物船<sup>ワカシオ</sup>WAKASHIO乗揚事故に係る船舶事故調査について（経過報告）

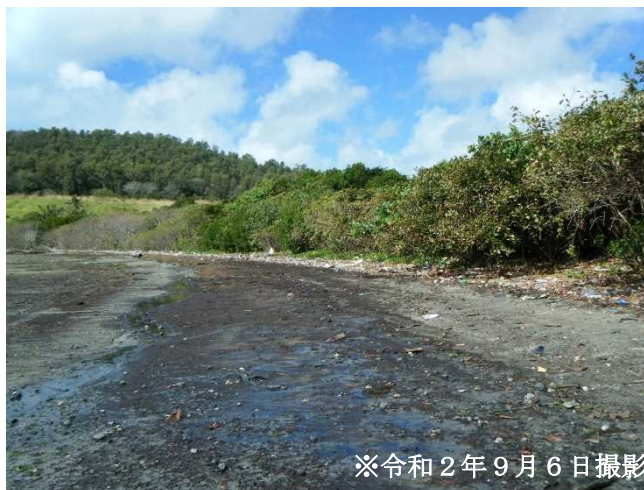
写真3 海岸に漂着した流出油

本船は、乗揚後に生じた外板の破口から、燃料油タンクの燃料油約1,000トンが流出（以下「流出油」という。）し、一部が事故現場から北西方の海岸等に漂着した。（写真3参照）

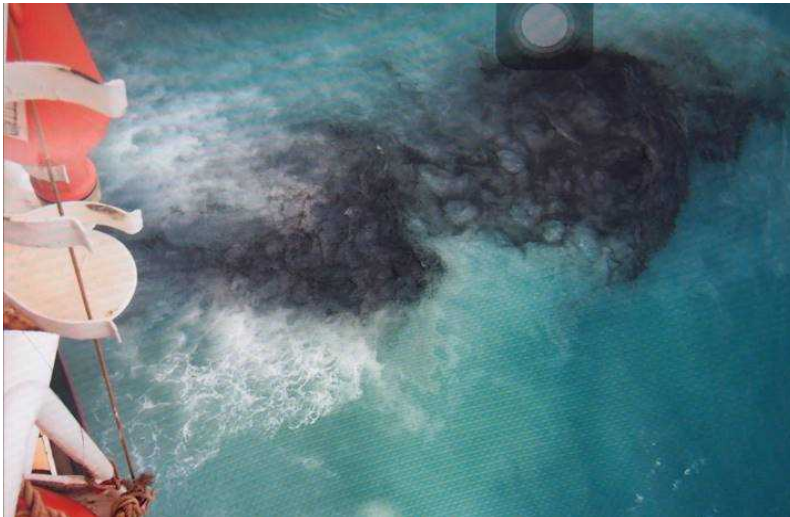
写真5 船尾部から流出する燃料油

本船は、右舷側に深刻な座屈が発生し、6日10時30分ごろ、右舷1番燃料油タンクの燃料油（C重油）が海上に流出した。（写真5参照）

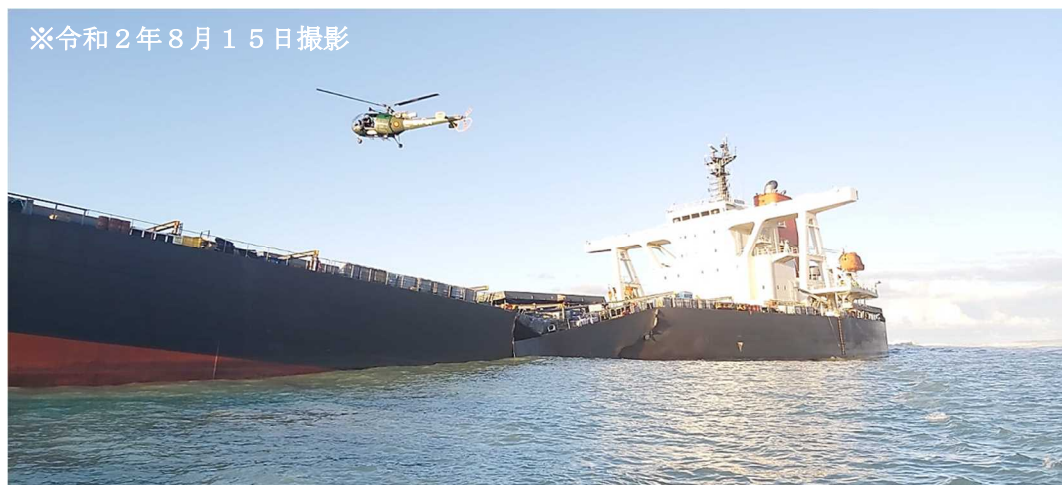
写真8 座屈を生じた船体

壁及びフレームの座屈が認められ、さらに18時00分ごろ、座屈が進行していることが確認された。

本船は、3日13時30分ごろ、9番貨物倉及び通風口の溶接部の座屈箇所から機関室へ海水の浸水が発生していることが確認された。

本船は、4日11時50分ごろ、推進軸の上方の部分が座屈し始め、また、13時50分ごろに機関室の浸水水位が上昇し、20時00分ごろに補機の冷却水ポンプが水没したため、非常用発電機に切り替えた。

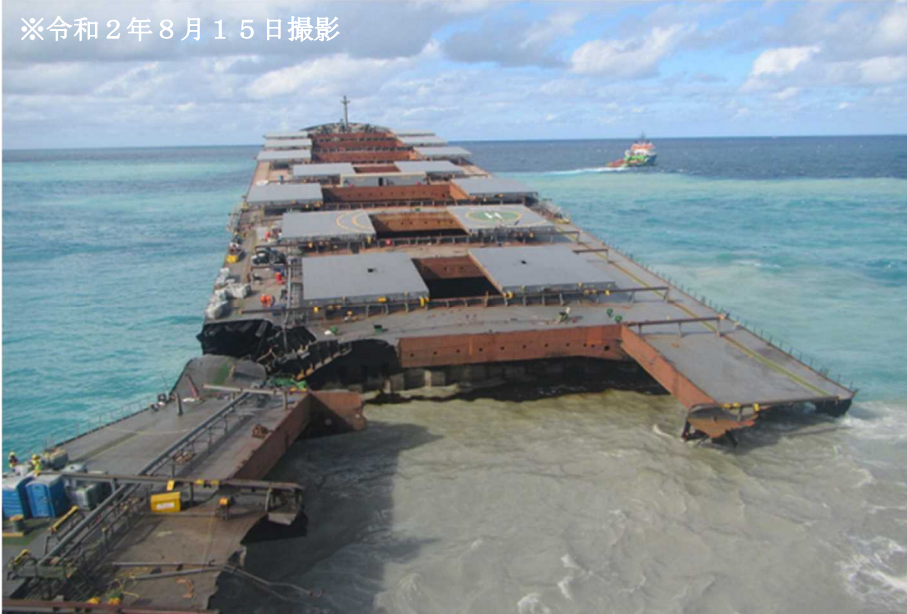
写真9 本船の船尾部から分離した船首部

※令和2年8月15日撮影

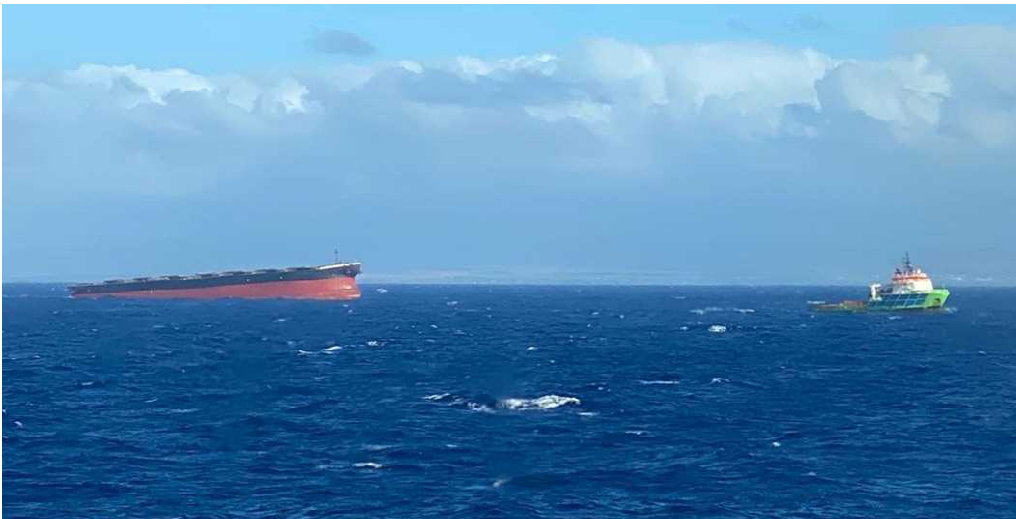
写真10 タグボートによってえい航される本船の船首部

サルベージチームは、本船の船首部から作動油等の有害物質を除去した上で、タグラインを繋ぎ、19日18時00分ごろ、タグボートにより海洋投棄場所に向けてえい航を開始した。(写真10参照)
