# 船舶事故調査の経過報告について

令和4年12月15日  
運輸安全委員会

令和4年4月23日、北海道知床半島西側カシュニの滝沖で発生した旅客船KAZU I<sup>カズワン</sup>浸水事故について、当委員会は、事故発生以来、鋭意調査を進めているところであるが、今後、更に詳細な調査及び分析を実施する必要があるため、最終的な報告書を取りまとめるまでには、なお時間を要する見込みである。

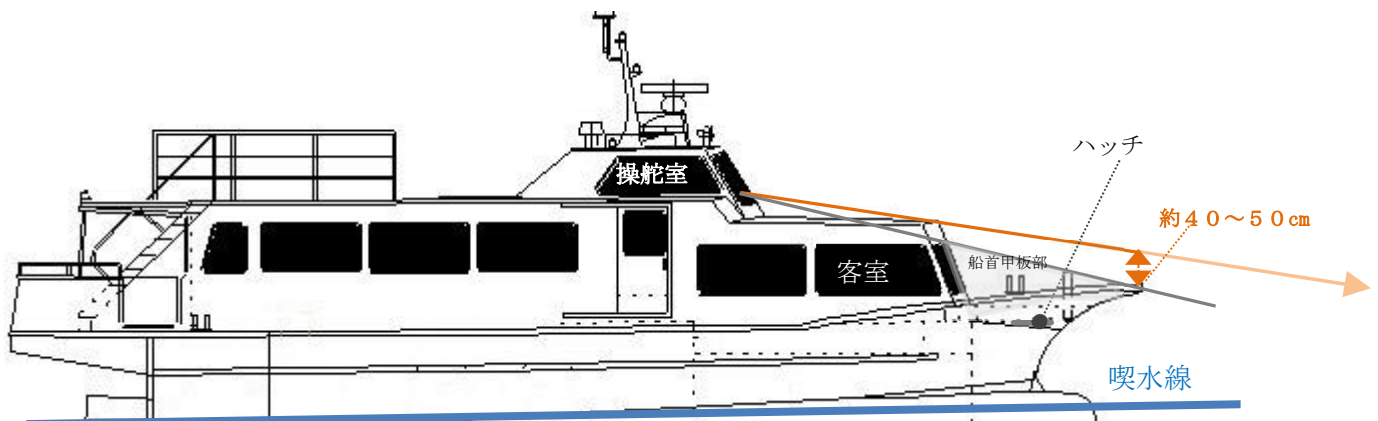
図15 見通しの状況

操舵室前方の見通しは、舵輪と椅子の間に立った位置（床からの目の高さ約165cm）からは、客室の窓、船首甲板部及び同部中央のハッチを見ることができず、前部客室上の外板の先に船首先端からの高さ約40～50cmの位置を見ることができた。(図15参照)

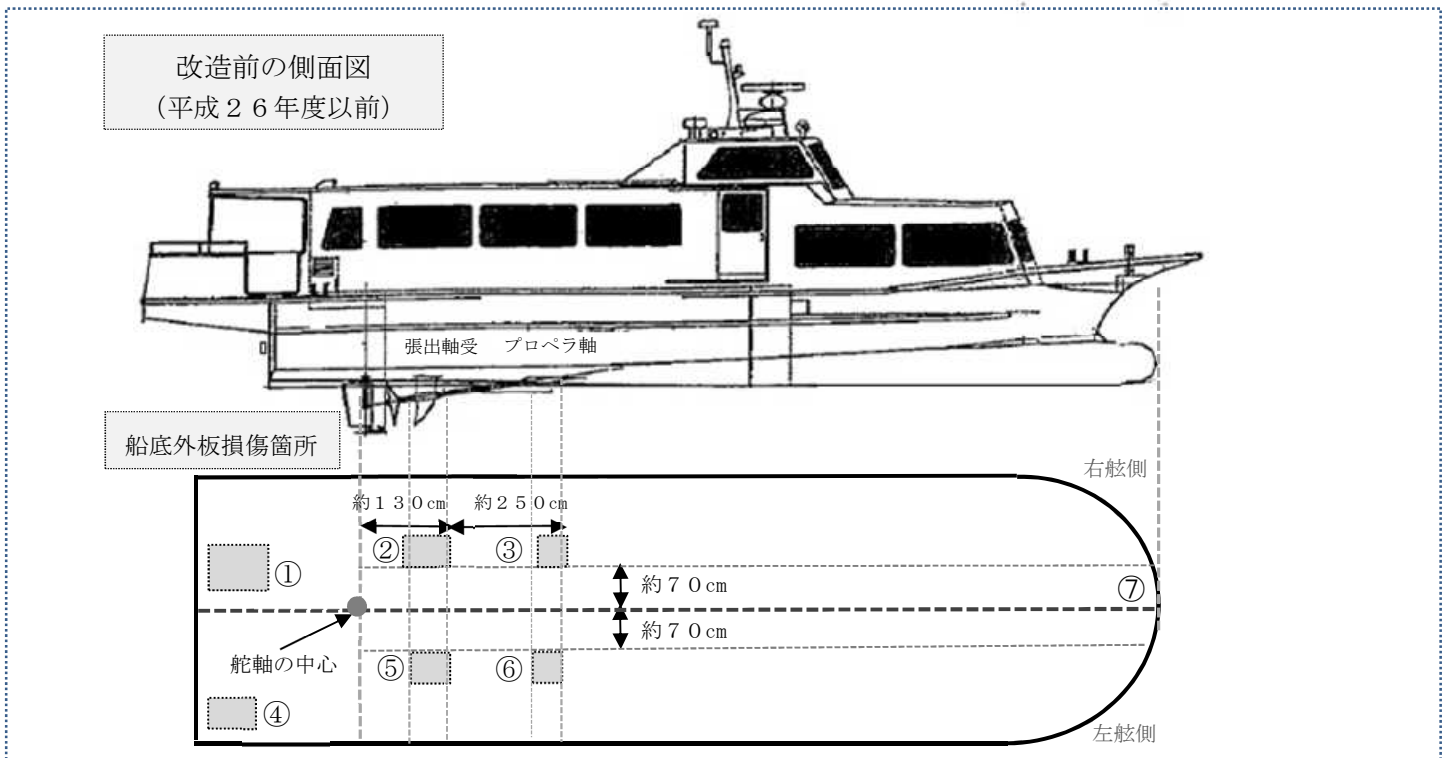
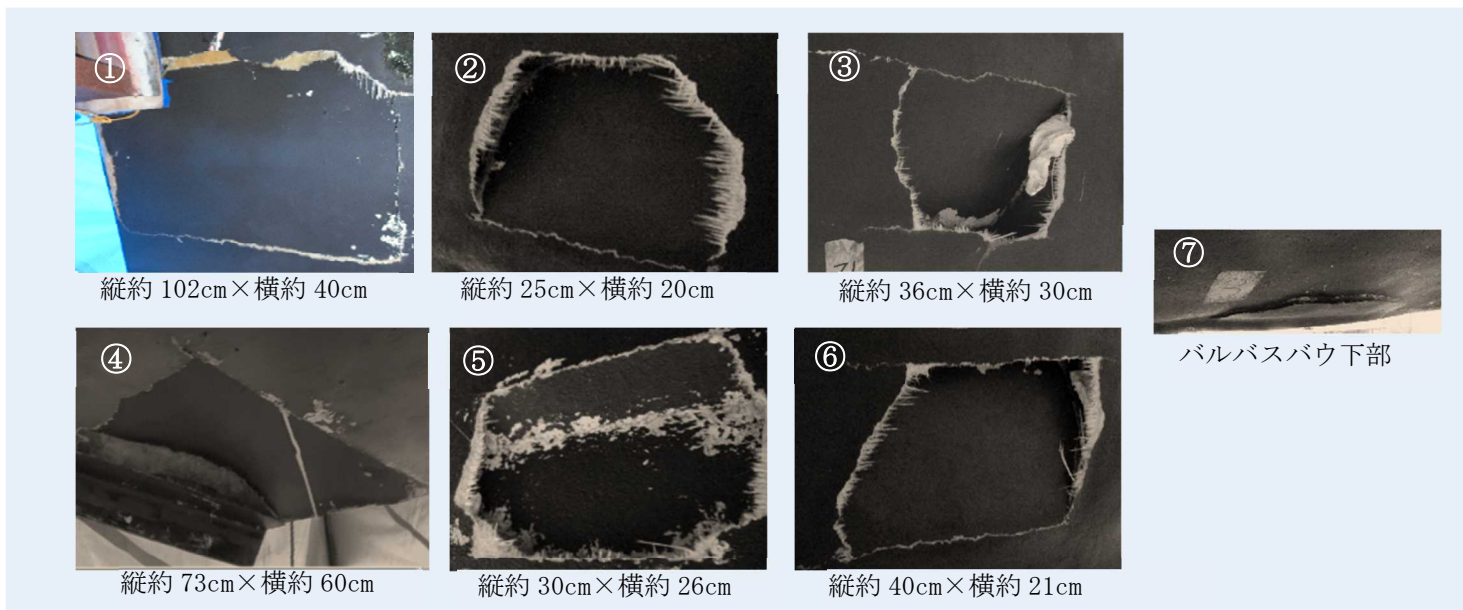
図 1 7 船底外板損傷箇所（改造前（2基2軸）の状態との比較）

船体調査の結果によれば、船体中央部より後方の船底外板において右舷側3箇所(図17の①②③)及び左舷側3箇所(同④⑤⑥)に破口があったほか、バルバスバウ下部にFRP表面の剥離(同⑦)が見られた。

船底外板の損傷箇所のうち4箇所(図17の②③⑤⑥)は、このとき貫通部を塞いだ箇所と同位置にあり、いずれも内部は二重底構造になっていて、破口は船内側には通じていなかった。(図17、写真16及び図18 参照)

船尾船底の損傷箇所（図 1 7 の①④）は、平成 2 7 年 4 月に舵機室の後方に改造して取り付けられた付帯構造物\*17の一部であり、破口の内部は空洞になっており、船体内部までは繋がっていなかった。同構造物とは別区画となる舵機室側に大きな損傷はなかった。（図 1 8 参照）

船底外板の損傷箇所のうち、写真16及び図17の①及び④の2箇所は、2.9(2)に記述したように、改造時に取り付けられた付帯構造物が損傷したものであり、船体内部までは繋がっていなかった。これらの箇所は、内部に空洞部分が存在することから、沈没する過程で水圧により圧壊したものと考えられる。

以上のとおり、船体調査において、船底外板損傷箇所の破口が船体内部に通じている事実は認められなかったこと、また、船体引き揚げ時に船内に溜まった海水を6台のポンプを使用して排出していること（2.1(3)）からも、船底外板損傷箇所から浸水したとは考えられない。

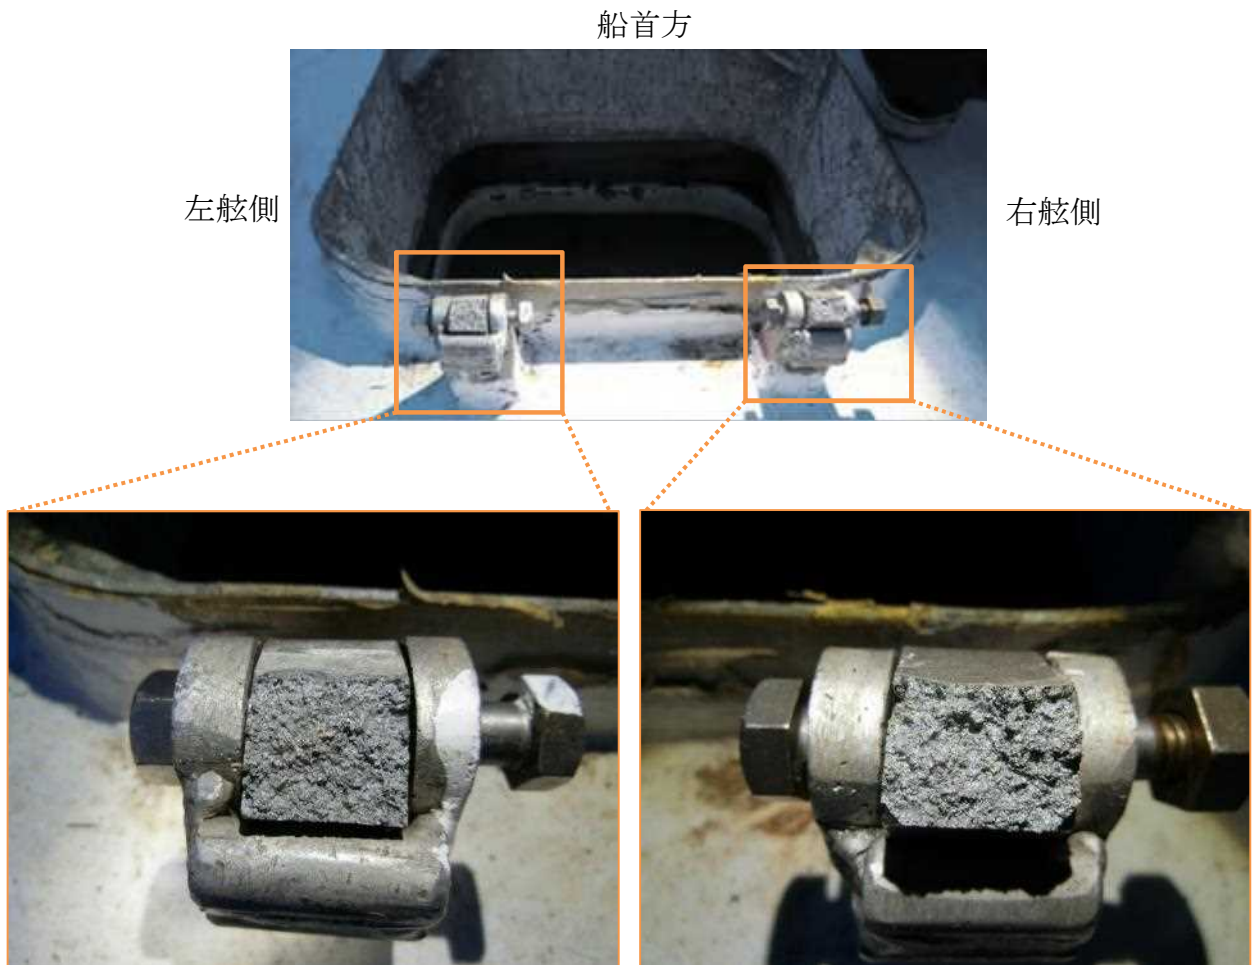
写真 1 7 船首甲板部ハッチ及びハッチ蓋のヒンジ

船体調査の結果によれば、船首甲板部ハッチ蓋は、パッキンと共に外れ、所在不明となっていた。ハッチ蓋は、アルミ合金製であり、取付部のヒンジが脆性破壊<sup>ぜいせい</sup>\*18していた。残っていたハッチコーミングの形状を図 1 9 に、破壊したヒンジの様子を写真 1 7 に示す。ヒンジ後部にはハッチ蓋の開口角度を約 120° に制限するためのストッパーがあるが、右舷側のストッパーにはクラックが、左舷側のストッパーには衝突跡が、それぞれ確認できた。

船首甲板部ハッチ蓋のヒンジは、その破面の状態から、大きな荷重を受けて脆性破壊したと考えられる。また、右舷側のストッパーにはクラックが、左舷側のストッパーには衝突跡が確認できたことから、ハッチ蓋は、最大開口角度である約120°まで開いて、ストッパーにたたきつけられ、その後、同ヒンジが破壊してハッチ蓋が外れたものと考えられる。

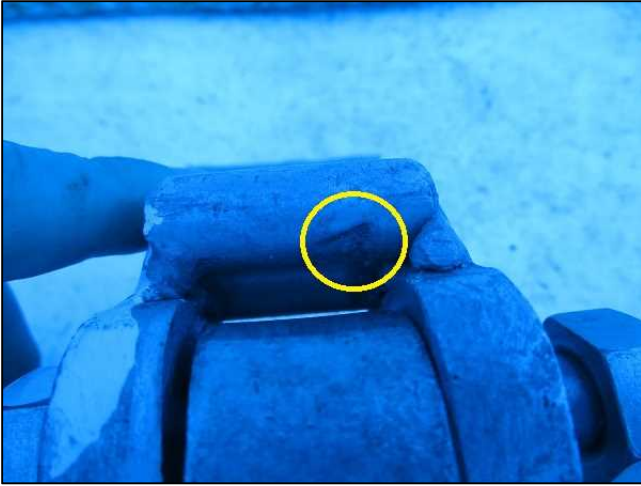
写真18 左舷側ストッパーに衝突跡

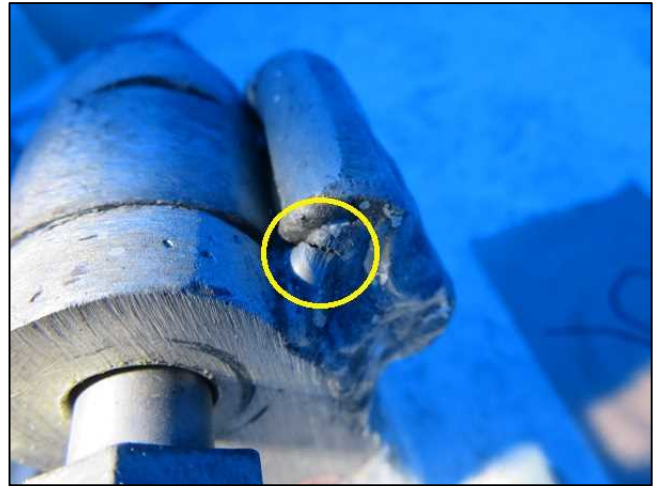
写真19 右舷側ストッパーにクラック

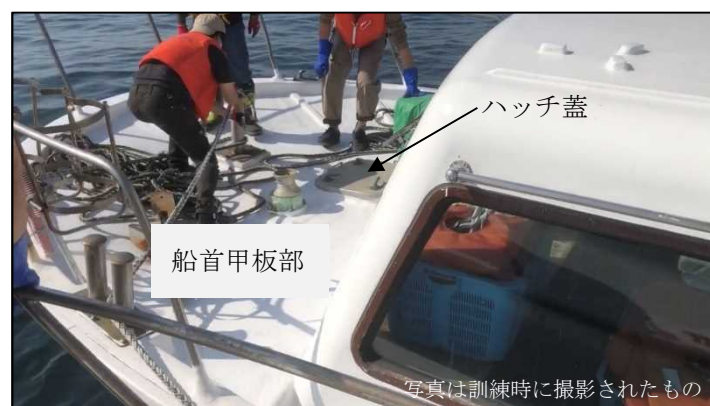
写真20 船首甲板部ハッチ蓋

本事故発生の2日前に実施された救命訓練に参加した同業他社社員の口述によれば、同救命訓練において本船の船首甲板部ハッチ蓋を開閉した際には、船首側の2つのクリップは、確実に固定できない状態であった。（写真20参照）

2.9(3)に記述したように、本船の船首甲板部ハッチは、ハッチ蓋のヒンジが脆性破壊し、ハッチ蓋が外れて所在不明となっていた。また、ハッチ蓋を閉鎖して固定するための4箇所のクリップのうち、前方の2箇所は、本事故発生の2日前に実施された救命訓練においてクリップを回しても確実に固定できない状態であり、後方右舷側の1箇所は、クリップ止め部上面の摩耗状態から見て、クリップ止め部の下にクリップが掛からず、上滑りしていたと考えられる状態であったことから、ハッチ蓋は、本事故当日、クリップを回しても確実に固定できなかった可能性があると考えられる。

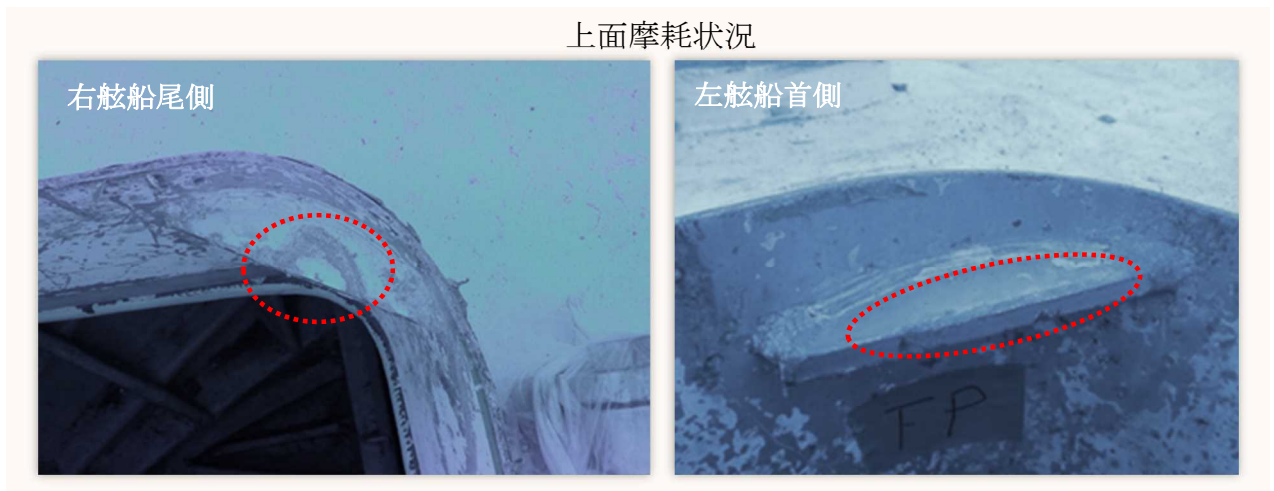
写真21 船首甲板部ハッチクリップ止め部の摩耗状況

クリップ止め部の摩耗状況を、上面及び下面から観察したところ、右舷船尾側及び左舷船首側のクリップ止め部については、プレートの上面に削れた跡があり、クリップがプレートの下に十分に掛かっていなかった可能性がある。

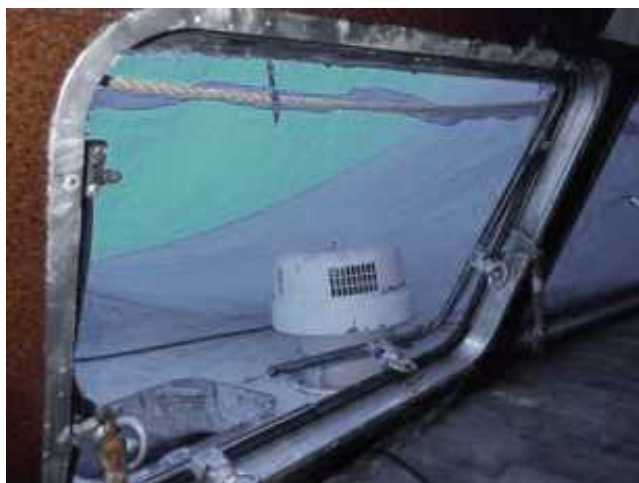
写真22 前部客室前面中央のガラス窓

船体調査の結果によれば、前部客室前面中央のガラス窓は割れており、また、‘カシュニの滝付近海域で海底に着底した状態の本船を引き揚げる前にRO

同窓のガラスの割れた破片は、客室内及び船首区画内部に落ちていた。

2.9(4)に記述したように、前部客室前面中央のガラス窓が割れており、砕け散ったガラス片が客室内及び船首甲板部ハッチ下の船首区画内部で発見された。このことから、同窓のガラスは水没する前に同ハッチが開口した状態であった時に割れたものと推定されるが、図26に示すように船首甲板部ハッチ蓋と同窓の位置関係から見て、ガラスが割れたのは、同ハッチ蓋のヒンジが脆性破壊し、外れた同ハッチ蓋がガラスに当たったことによるものと推定される。同窓のガラスは強化ガラスであるため、一部の損傷により窓全体のガラスが粉々に砕けたものと推定されるから、同窓の破損に伴って、同窓から大量の海水が船内に流入したものと考えられる。(図26参照)

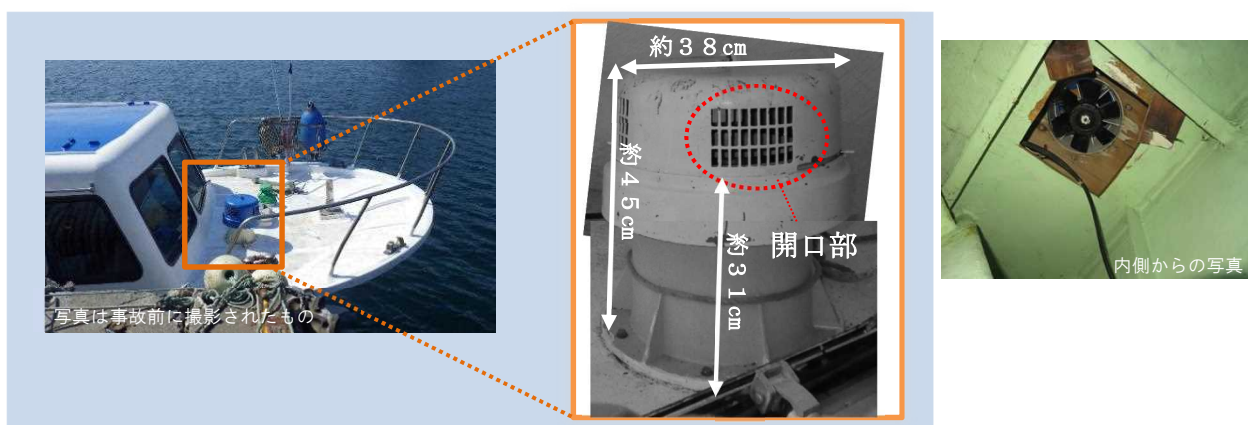
写真23 船首甲板部通風筒

船体調査の結果によれば、船首甲板部には、船首甲板部ハッチの右舷側に開閉可能な通風筒（高さ約45cm、上部直径約38cm）があり、船首区画に通じていた。また、開口部は完全に閉まった状態ではなかった。（写真23参照）  
なお、本通風筒は、本船が本件会社に導入後に設置されていた。

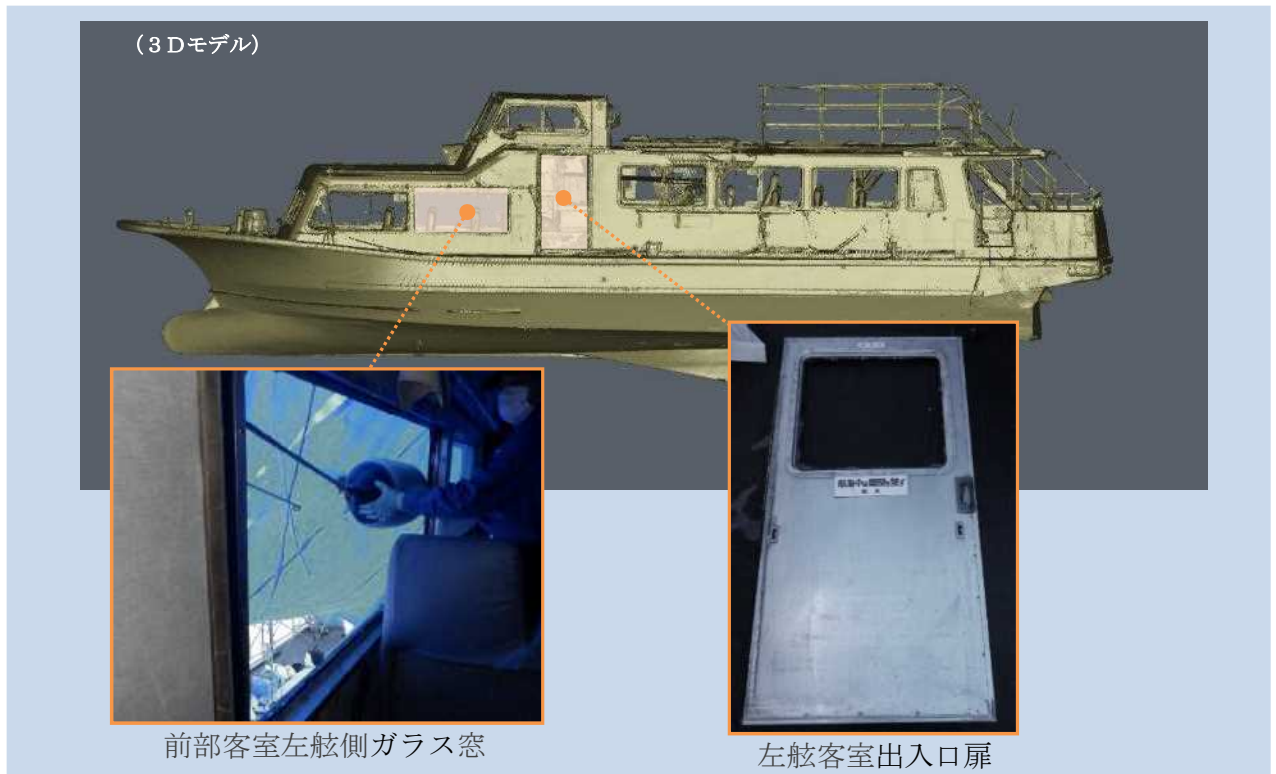
図2-1 上甲板上の客室窓等

述によれば、上甲板では、前部客室左舷側ガラス窓が割れ、左舷客室出入口扉が外れていた。(図2-1参照)

なお、左舷客室出入口扉は、船体発見位置の南方約100mの海底で発見された。

2.9(6)に記述したように、本船の上甲板上では、前部客室左舷側ガラス窓が割れ、左舷客室出入口扉が外れていた。これらの損傷が生じた時期及び理由は不明であるが、本船の航行経路上における波浪の状況(2.8(3))からは、本船が復路において南西進している間に波が左方から直撃することは考えにくく、少なくとも航行中に波の直撃によって損傷した可能性は低いと考えられる。また、仮に、これらの部位が航行中に損傷し、そこから客室に浸

水したのだとしても、船首甲板部ハッチからの浸水の場合とは異なり、上甲板下にある機関室や倉庫区画等に直ちに海水が流入するわけではないから、主機関が停止したり、船体が浮力を失うほど大量に浸水したりする前に、旅客や乗組員が浸水に気付いたはずである。しかし、2.1(1)に記述したように、沈没直前の本船からの通信においては、船首が浸水している旨の発言はあっても、左舷側の窓や扉からの浸水への言及はなかった。このことから、左舷客室出入口扉及び前部客室左舷側ガラス窓の損傷が、本船を沈没に至らしめる浸水の直接的な要因になったとは考えられない。

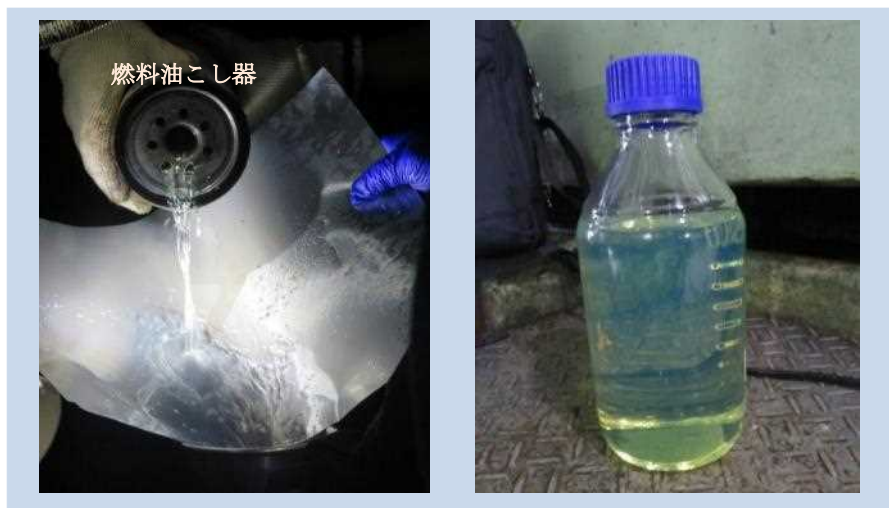
写真 2 4 燃料油こし器から取り出した燃料油

燃料系への海水の流入の形跡を確認するために燃料油こし器を開放したところ、燃料油こし器内部は燃料油で満たされており、取り出した燃料油にも水分の混入は確認されなかった。(写真2-4参照)

まず、主機関の燃料系、吸気系及び排気系のいずれにも海水が流入していなかったことから、燃料油への海水の混入による燃焼不良や運転中の主機関への海水流入による吸気及び排気不全により主機関停止に至ったとは考えられない。主機関燃焼室内部の確認からも、ピストン及び連接棒に破損がなかったことから、燃焼室内に海水が流入して水撃が生じ、各部が破壊されて主機関が停止したとは考えられない。

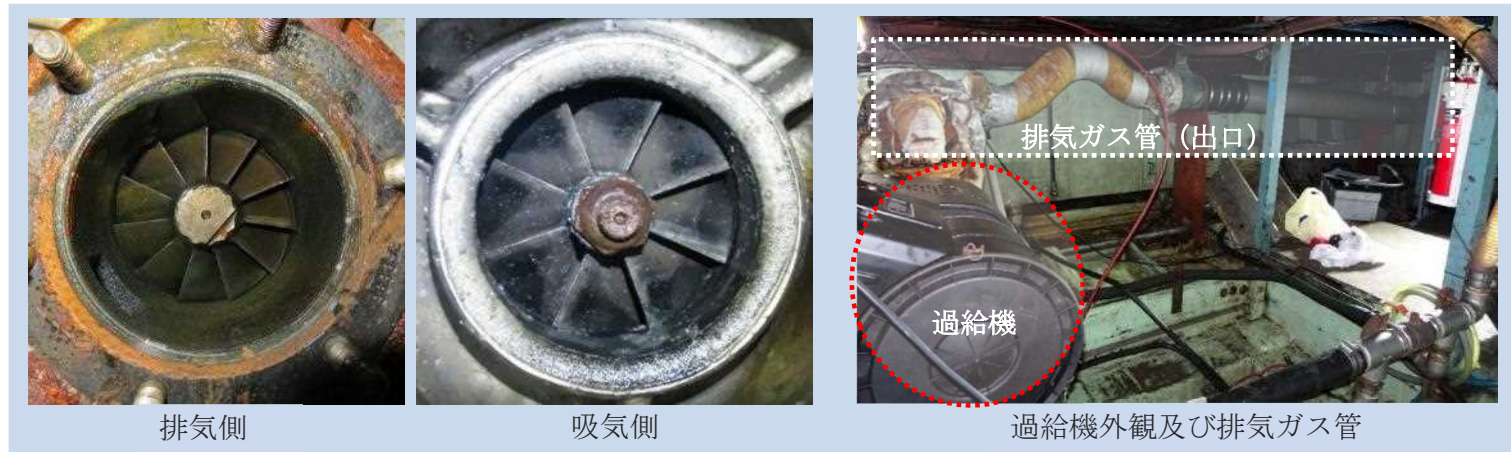
写真 2 5 吸気系及び排気系

排気管内及び過給機内部を開放したところ、海水が残留していたが、過給機の排気ガスタービン及び圧縮機のいずれについても、運転中に吸気系及び排気系に海水が流入した場合に生じる内部構造物やケーシングの破損は見られなかった。また、過給機の排気ガスタービン（排気側）及び圧縮機（吸気側）は、船底の最も深い位置から約 79 cm の高さにあった。（写真 2 5 参照）

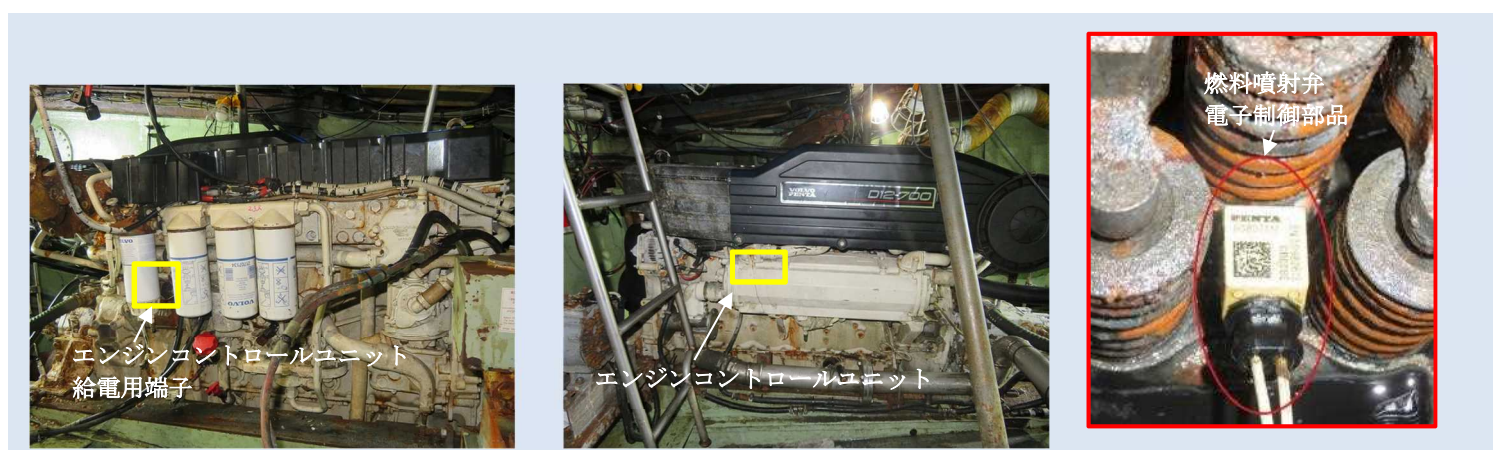
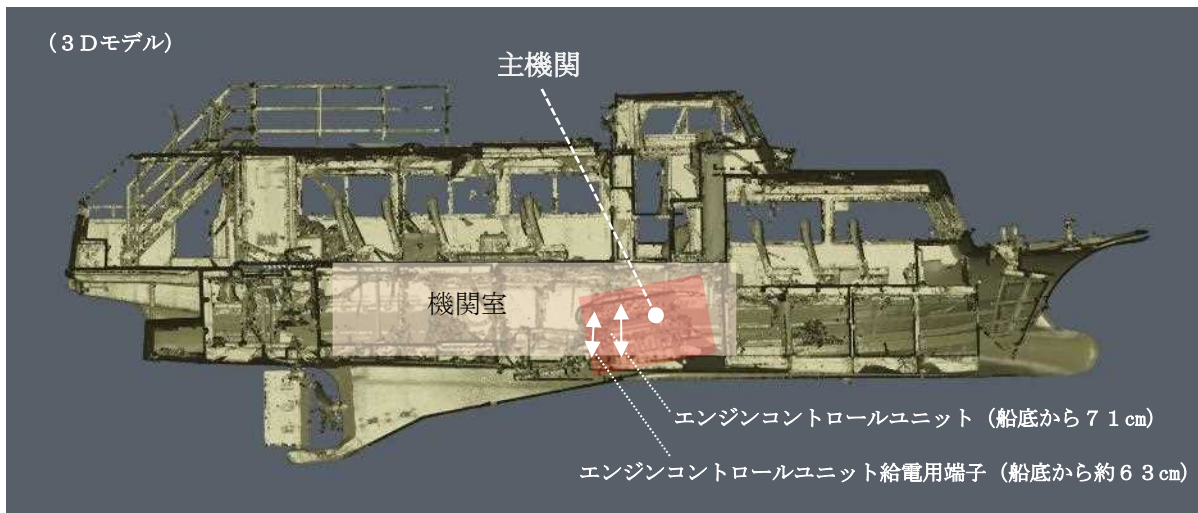
写真 2 7 電子制御系部品の配置と燃料噴射装置

主機関の運転の継続のために必要不可欠な電子部品のうち、燃料噴射のための信号を出すエンジンコントロールユニット及びエンジンコントロールユニットへの給電用端子は、最も船底に近い場所に位置しており、それぞれ船底の最も深い位置から約 7.1 cm、約 6.3 cm の高さにあった。これらの部品は水密構造にはなっておらず、浸水により水没すれば、燃焼室に燃料が噴射されなくなり、主機関停止に至る構造であることを確認した。(写真 2 7 及び図 2 2 参照)

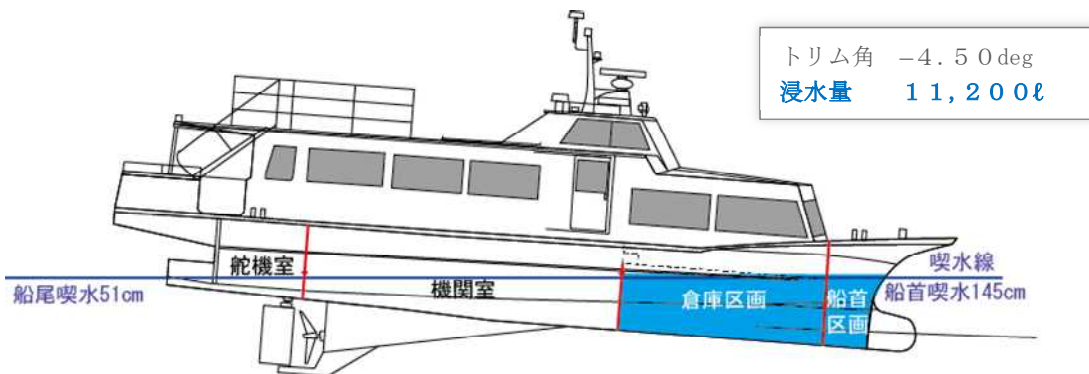
図 29 倉庫区画から機関室に流入し始める状態

流入する海水の総量が  $11,200 \text{ l}$  を超えると、倉庫区画と機関室の間の隔壁の開口部（開口部下端は船底の最も深い位置から約  $85 \text{ cm}$ ）から機関室へと海水が流入する。このとき、船尾喫水が約  $51 \text{ cm}$ 、船首喫水が約  $145 \text{ cm}$ 、トリム角が約  $-4.50^\circ$  となる。船舶の重量と海水の重量の合計は約  $32.3 \text{ t}$  となるが、浮力約  $75.0 \text{ t}$  がこれを上回り、沈没には至らないものと考えられる。（図 29 参照）

約  $-4.50^\circ$  というトリム角は、非常に大きな値であり、波高約  $2 \text{ m}$  の波浪の中で船体が揺れていても、本船船長は異常を感じることができた可能性があると考えられる。ただし、流入した海水は客室の床より下の船首区画及び倉庫区画に溜まっており、船内で直接海水を視認することはできなかったものと考えられる。

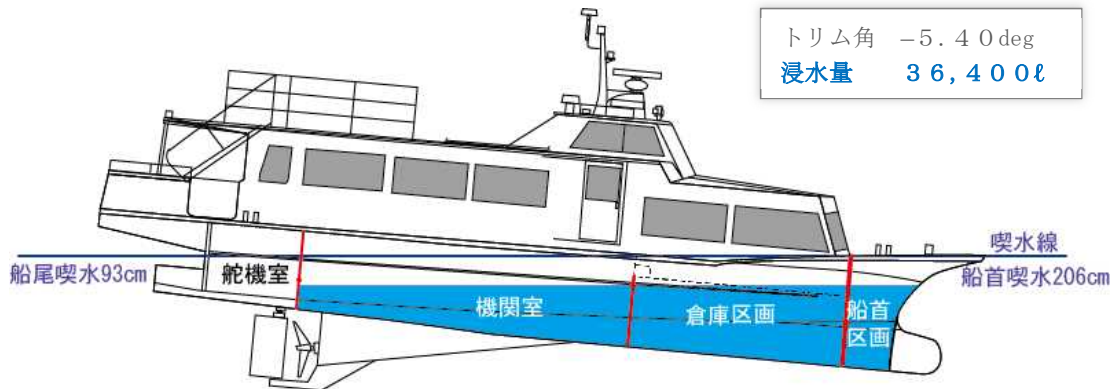
図30 ハッチコーミングの上端が喫水線よりも下になる段階

流入する海水の総量が36,400ℓに達すると、船首甲板部ハッチコーミングの上端が喫水線よりも下になる。この時、船尾喫水が約93cm、船首喫水が約206cmであり、トリム角が約 $-5.40^{\circ}$ となる。ハッチコーミングの上端が喫水線よりも下に沈むことにより、大量の海水が継続的に同ハッチから流入することとなる。(図30参照)

このときの総海水流入量は36,400ℓであるが、海水が機関室と舵機室との間の隔壁開口部（開口部下端は船底の最も深い位置から約86cm）から舵機室に流れ込み始める時点での総流入量は37,200ℓであり、これとほとんど差がない。したがって、ハッチコーミング上端が喫水線の下になってからは、時間的にはすぐに舵機室に浸水し、結果的に沈没に至ったものと考えられる。

また、時点を特定することは困難であるが、船首トリムの増加に伴い、船首甲板部ハッチ蓋が直接波にたたかれるようになり、ストッパーに強く当たったヒンジが脆性破壊し、外れたハッチ蓋が前部客室前面中央のガラス窓に当たってガラスが割れ、同窓からも海水が流入するようになったと考えられる。これにより、前部客室の前方にも海水が滞留し、喫水線下の船首甲板部ハッチから継続的に海水が流入することと相まって、船首トリムの増加は更に加速したものと考えられる。

図30の時点では、船舶の重量（海水の重量を含む。）は約58.1tであり、浮力約75.0tが上回ることから、沈没には至らないが、その後同ハッチからの浸水及び破壊した同窓からの海水の打ち込みが続くことによって、船舶の重量（海水の重量を含む。）の方が浮力約75.0tより大きくなり、沈没に至ったものと考えられる。
