船舶事故調査報告書

令和4年12月21日
 運輸安全委員会（海事専門部会）議決
 委員 佐藤 雄二（部会長）
 委員 田村 兼吉
 委員 岡本 満喜子

事故種類	衝突
発生日時	令和3年12月20日 04時26分ごろ
発生場所	三重県鳥羽市神島東方沖 神島灯台から真方位093° 2.4海里（M）付近 （概位 北緯34° 32.8′ 東経137° 02.1′）
事故の概要	自動車運搬船 ^{ボスポラス ハイウェイ} BOSPORUS HIGHWAYは、西北西進中、また、漁船 ^{たちばな} 橘丸は、南東進中、両船が衝突した。 BOSPORUS HIGHWAY は、左舷船首部外板に擦過傷を生じ、また、橘丸は、左舷船首部外板に凹損等を生じた。
事故調査の経過	令和4月1月5日、本事故の調査を担当する主管調査官（横浜事務所）ほか1人の地方事故調査官を指名した。 原因関係者から意見聴取を行った。
事実情報 船種船名、総トン数 船舶番号、船舶所有者等 L×B×D、船質 機関、出力、進水等	A 自動車運搬船 BOSPORUS HIGHWAY、59,440トン 9519107（IMO番号）、9107 STRAIT LINE S.A.（パナマ共和国、船舶所有者）、ケイラインローローバルクシップマネージメント株式会社（船舶管理会社） 199.97m×32.26m×14.70m（第5車両甲板）、鋼 ディーゼル機関、13,260kW、2009年4月 B 漁船 橘丸、14トン AC2-4227（漁船登録番号）、個人所有 17.45m（Lr）×4.30m×1.58m、FRP ディーゼル機関、漁船法馬力数160、昭和63年10月
乗組員等に関する情報	A 船長A（ブルガリア共和国） 39歳 締約国資格受有者承認証 船長（パナマ共和国発給） 交付年月日 2019年2月26日 （2024年1月17日まで有効） 水先人A 56歳 伊勢三河湾水先区一級水先人水先免状 免許年月日 平成22年3月26日 免状交付年月日 令和2年3月4日 有効期間満了日 令和7年3月25日

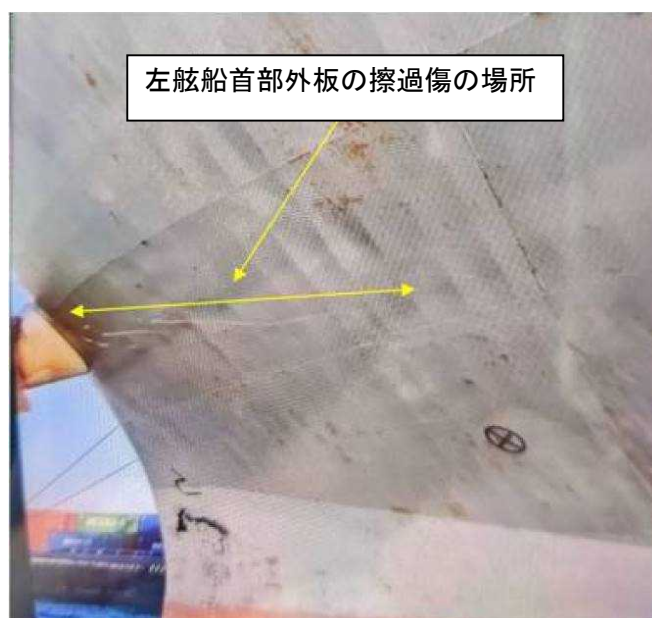
写真2 A船の損傷状況

<p>B 船長B 56歳 一級小型船舶操縦士・特殊小型船舶操縦士・特定 免許登録日 平成元年3月29日 免許証交付日 令和元年5月10日 (令和6年5月11日まで有効)</p>
死傷者等	なし
損傷	<p>A 左舷船首部外板に擦過傷 B 左舷船首部外板に凹損、左舷船首部から船尾部にかけて擦過傷、 船尾甲板のデリックに曲損</p>
気象・海象	<p>気象：天気 晴れ、風向 西北西、風力 3、視界 良好 海象：波高 約1.2m</p>
事故の経過	<p>A船は、船長ほか22人（ブルガリア共和国籍3人、ウクライナ国籍4人、フィリピン共和国籍15人）が乗り組み、車両814台を積載し、船首尾共に約8.2mの喫水で、令和3年12月19日13時06分ごろ次の積荷役港である愛知県三河港（豊橋）^{じんの}神野ふ頭7号岸壁に向け、千葉県千葉港を出港した。</p> <p>A船は、法定灯火を表示して航行中、12月20日03時53分ごろ伊良湖水道南口東南東方約5M沖で水先人Aが乗船し、船長Aから本船の針路、速力及び主要目等の情報を申し継ぎ、伊良湖水道航路に向け針路真方位290°で西北西進を開始した。</p> <p>本船は、船橋において、水先人Aが水先業務に当たり、船長がレーダー監視に当たりながら操船指揮をとり、航海士が見張り及びテレグラフで主機の操作及び操舵手（以下「操舵手A」という。）が操舵スタンドで操舵にそれぞれ当たっていた。</p> <p>水先人Aは、約12ノット（kn）の速力（対地速力、以下同じ。）で西北西進中、04時15分ごろ、目視により右舷船首方約3Mに南東進するB船を認め、B船が表示する左舷灯及びマスト灯が全長50m未満の航行中の動力船であることを確認し、その後、伊良湖水道航路南口に針路を向ける針路で航行を続けた。</p> <p>船長Aは、04時24分ごろ、レーダーでB船の映像を右舷船首方約12°距離約0.83M（1,540m）に認め、最接近距離（CPA）が約0.03M（55m）であることを確認したものの、水先人Aには伝えていなかった。</p> <p>水先人Aは、両船の速度、針路を考慮して、B船が針路及び速力を維持するものと思い、B船との距離が約0.5Mで右舵を取ることににより十分B船を避航できると判断した。</p> <p>水先人Aは、B船に注意を向けながら、A船がそのままの針路及び速力で航行していたところ、04時25分ごろ、B船との距離が約0.5Mとなった時点で汽笛長音1声を吹鳴し、注意喚起を行ったところ、B船が針路を変えず、そのまま同じ針路及び速力で、左舷灯と</p>
